A/S Lands Træsliperi og Papfabrik

Livet langs Fallselva

TUSENÅRSSTEDET I SØNDRE LAND

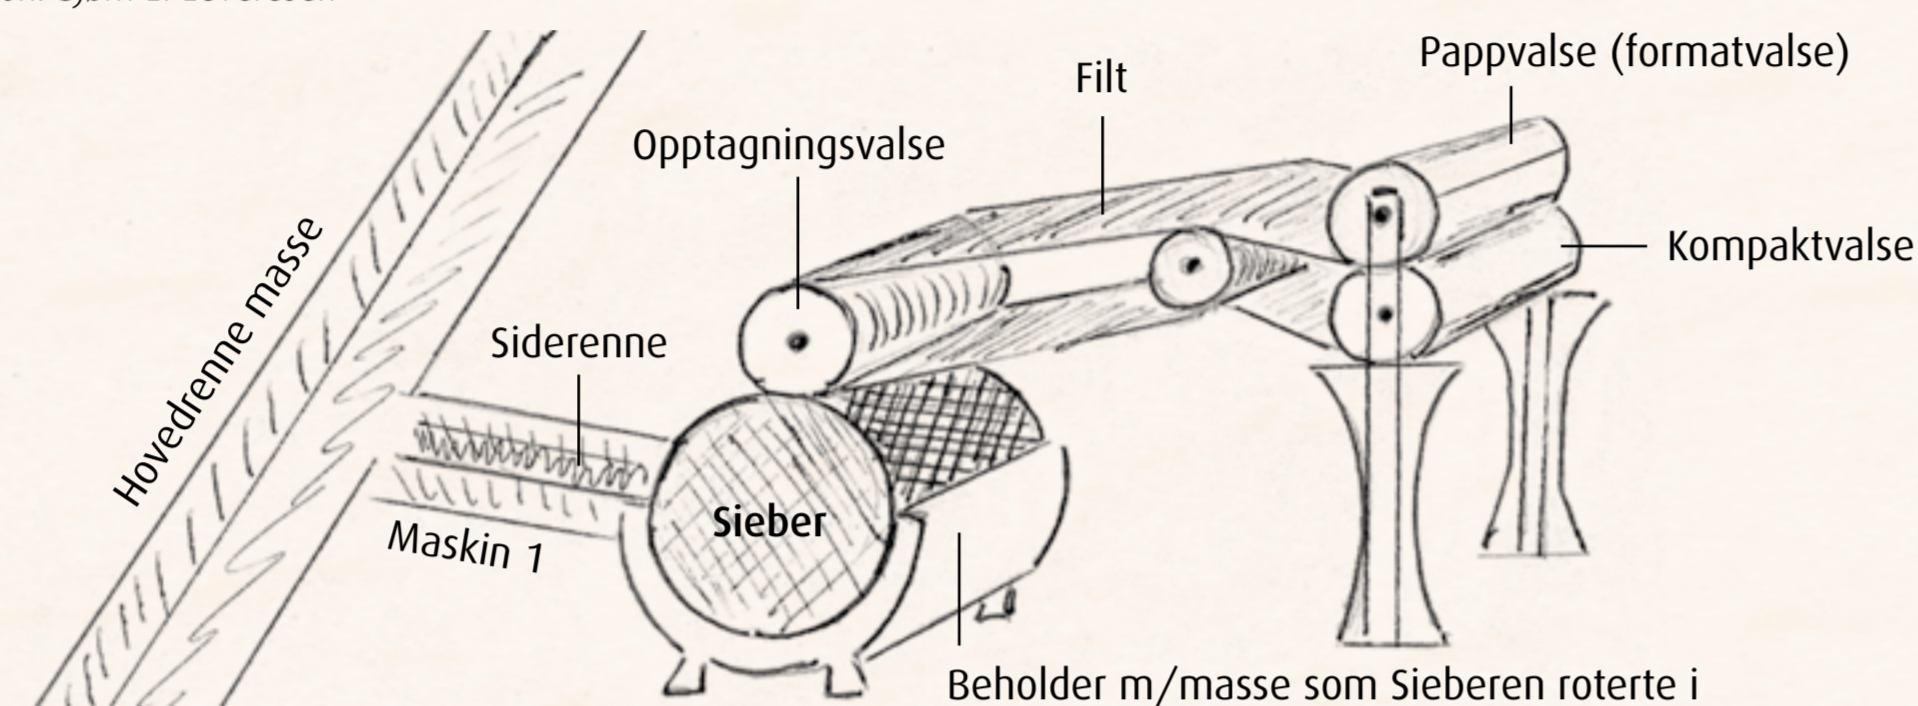
Skjematisk og forenklet framstilling av en pappmaskin ved Lands Træsliperi

Illustrasjon: Bjørn E. Edvardsen

Renner førte "graute" av tremasse fra slipesteinene via en Sieber til opptagningsvalsene. En Sieber var en sylinder av finmasket kobbertråd, som fanget opp et fint lag av masse og førte den over på ull-filt. Pappmassen ble så ført på løpende ruller til pressvalser som formet massen til sammenhengende ark av råpapp. I maskinhallen på Land sto slike maskiner parallelt. Til høyre for maskinene på tegningen, sto tre råpappresser med hver sin trykk-pumpe. I dag er maskinhallen en tom "bakgård" på sørsiden av fyrhuset og pipa. Tre forhøyninger viser hvor trykkpumpene til pressene sto. Ei renne i gulvet viser hvor vannet rant ut igjen.

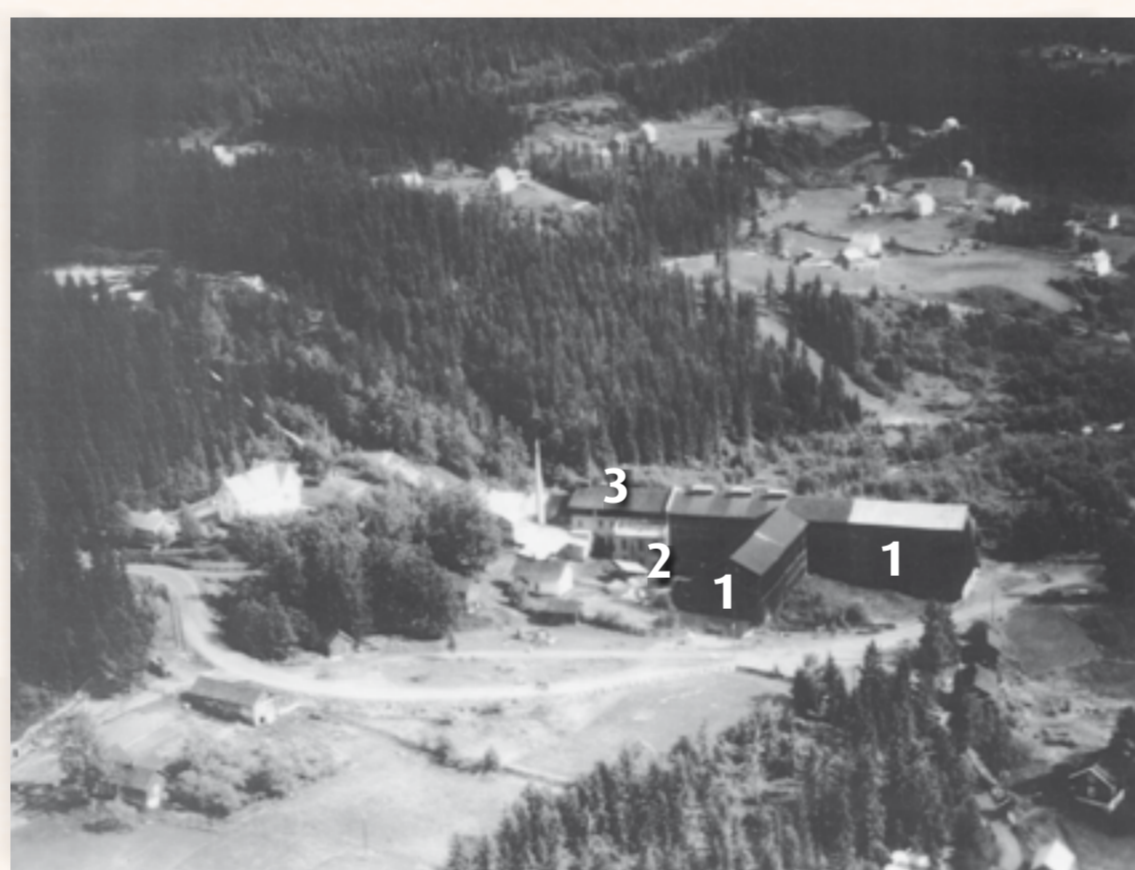
Dette bildet er tatt fra nord 1947.

Fabrikk endret fram til andre verdenskrig stadig utseende på grunn av moderniseringer og utvidelse. Her kan nevnes:

- 1915: Nye og dominerende tørkehus på 5 og 6 etasjer (1)
- 1924: Utvidelse av driftsbygningen i murstein (2)
- 1931: Horizontal damptrøke på bekostning av det som var igjen av den opprinnelige driftsbygningen i tre (3)
