**KOMMUNEDPLAN
KULTURMINNER OG KULTURMILJØER
FOR SØNDRE LAND KOMMUNE
2019 - 2029**

Høringsutkast versjon 28. august 2019

~~~~~  
SØNDRE LAND KOMMUNE

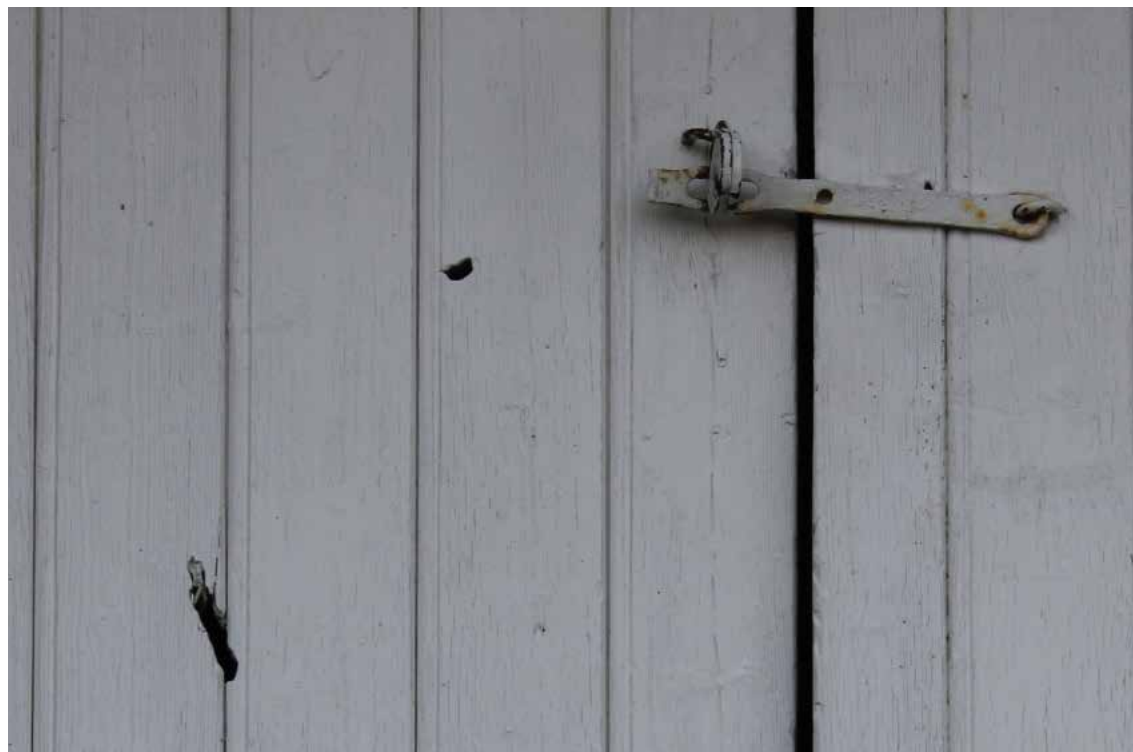
Noen av merkene etter tyske granatsplinter i låvebygningen på husmannsplassen Skoglund etter kampene på Haga den 22. april 1940.

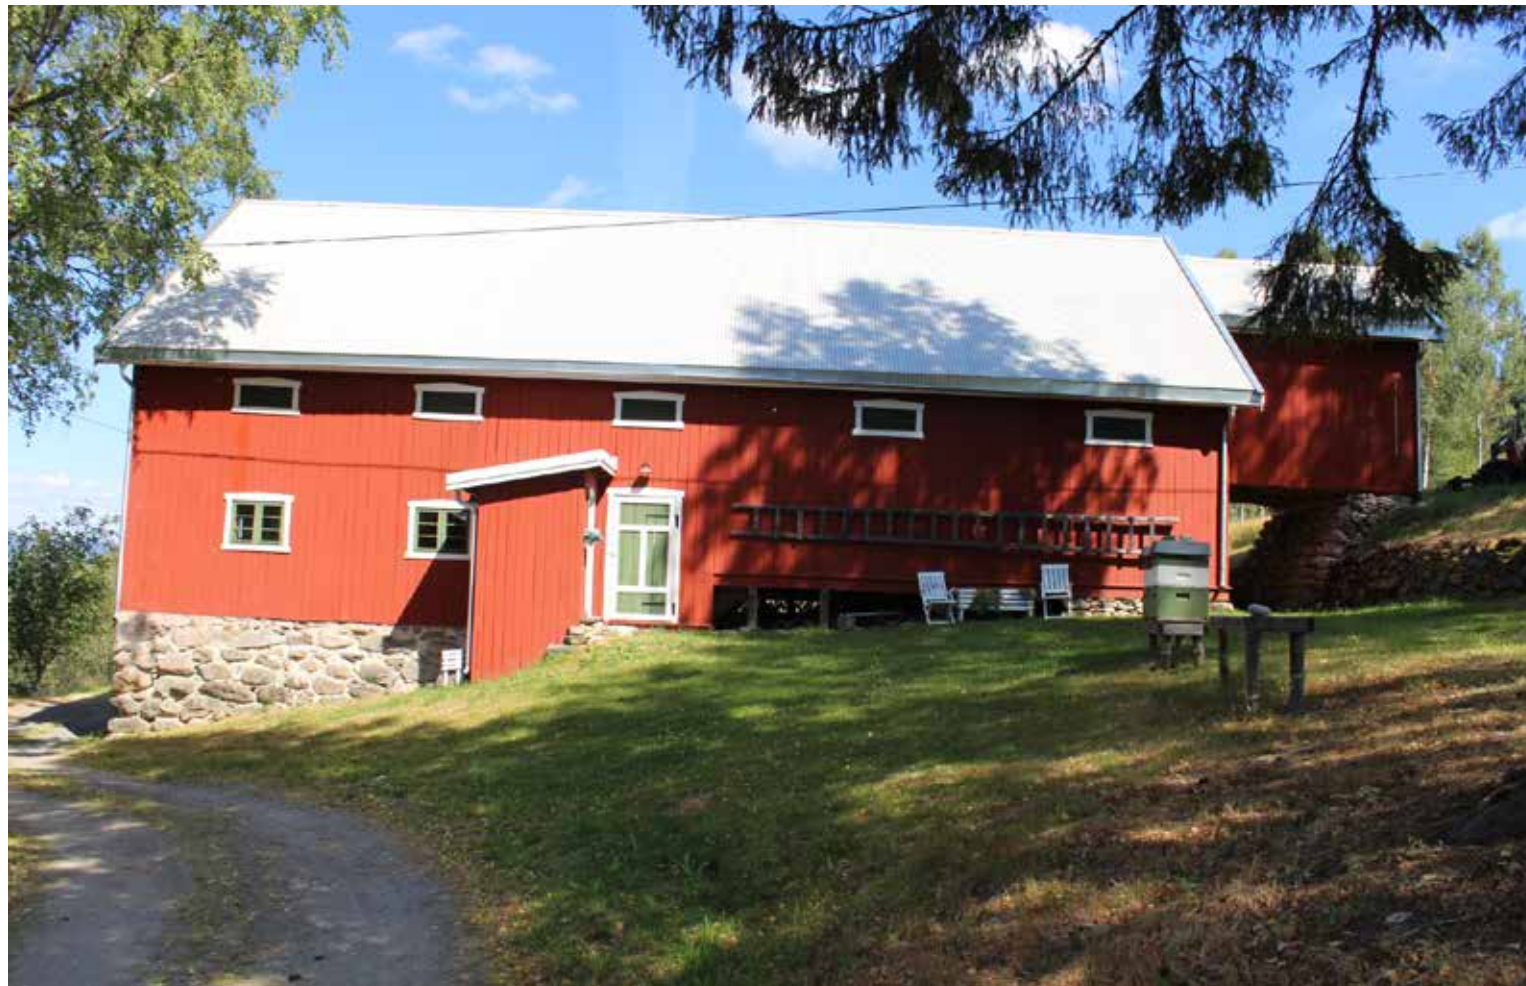
*Låven på Horn øvre fra 1943 er nylig restaurert sammen med våningshuset. Horn øvre var opprinnelig en husmannsplass med navn Hornshagen. Da Linbert Horn overtok husmannsplassen etter faren i 1943 bygde han nye hus og kalte plassen "Øvre Horn". Bygningsmassen på bruket er således karakteristisk for nyjordsbruk i Søndre Land. Nyjordsbruk er ikke vektlagt i kulturminneplanen i mangel av systematiske registreringer som grunnlag for prioritering.*

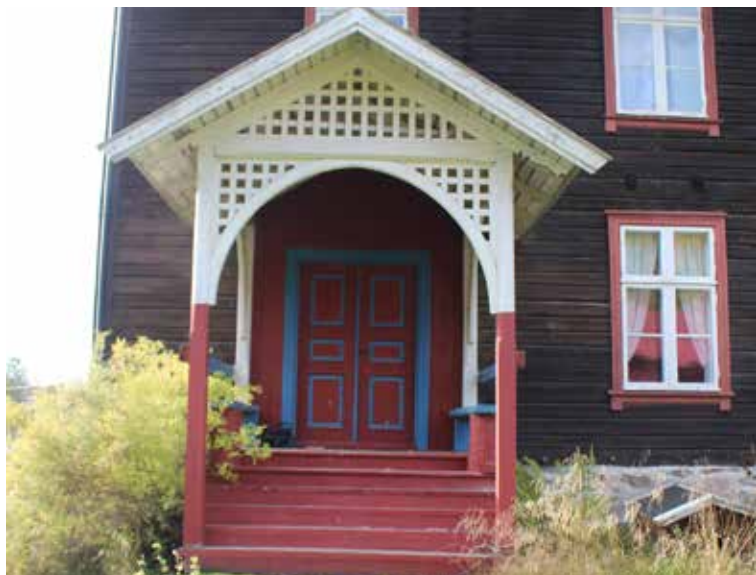
*Inngangsparti i sveitserstil malt i nasjonale farger på Vassenden. Våningshuset fra 1885 er karakteristisk for byggeskikken frem mot slutten av århundreskiftet der bygningene var oppført i tømmer uten utvendig panel der kun inngangsparti, vindusomramming og gavlparter var dekorert.*

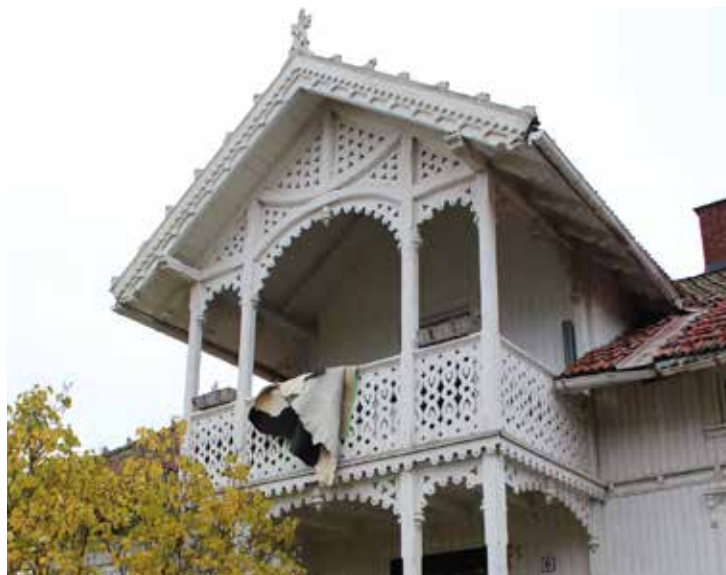
*Inngangsparti ("blondeveranda") i sveitserstil i kårbygningen på Fall øvre fra 1890. Bygningen er karakteristisk for den nye byggeskikken i Land der hele eksteriøret er panelt. Tidlig bruk av panel på hele eksteriøret er for øvrig et spørsmål om status. Panelt eksteriør ble etterhvert allemannseie.*

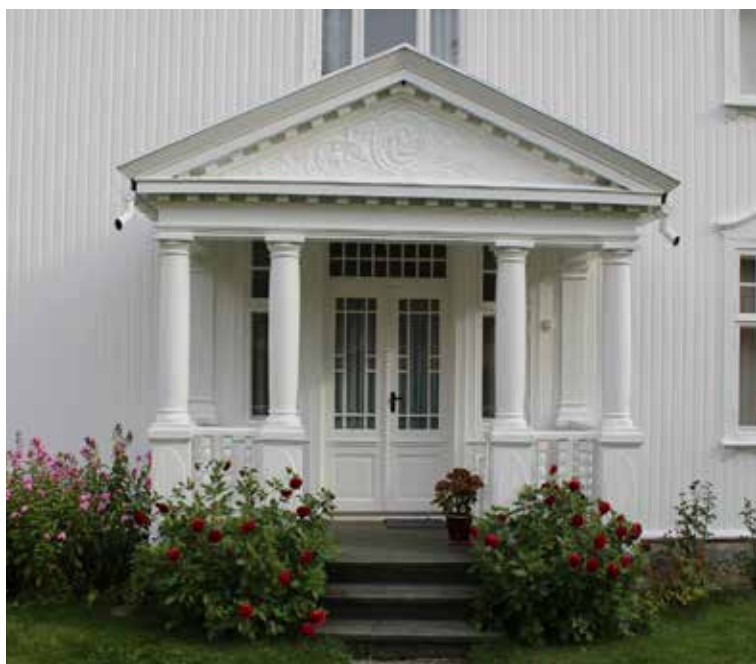
*Venstre: Nyklassisk inngangsparti i våningshuset på Skute søndre fra 1912. Stilarten er inspirert av den klassiske steinarkitekturen, her et romersk tempel. Nyklassisismen er en reaksjon på sveitserstilen som en utpreget trearkitektur.*

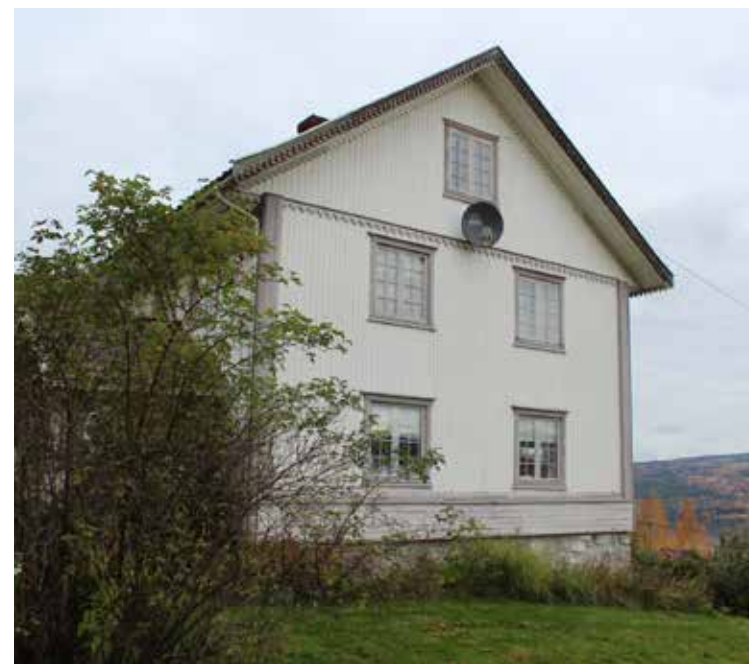
*Høyre: Sveitserstil med innslag av empiri er relativt vanlig på gårdstuenene i Søndre Land. Her et eksempel fra våningshuset på Bjørlien fra ca 1860 der særlig panelet nederst på veggen og vinduene speiler empiristilen. Øvrig dekor på gavlpartiet er i sveitserstil.*

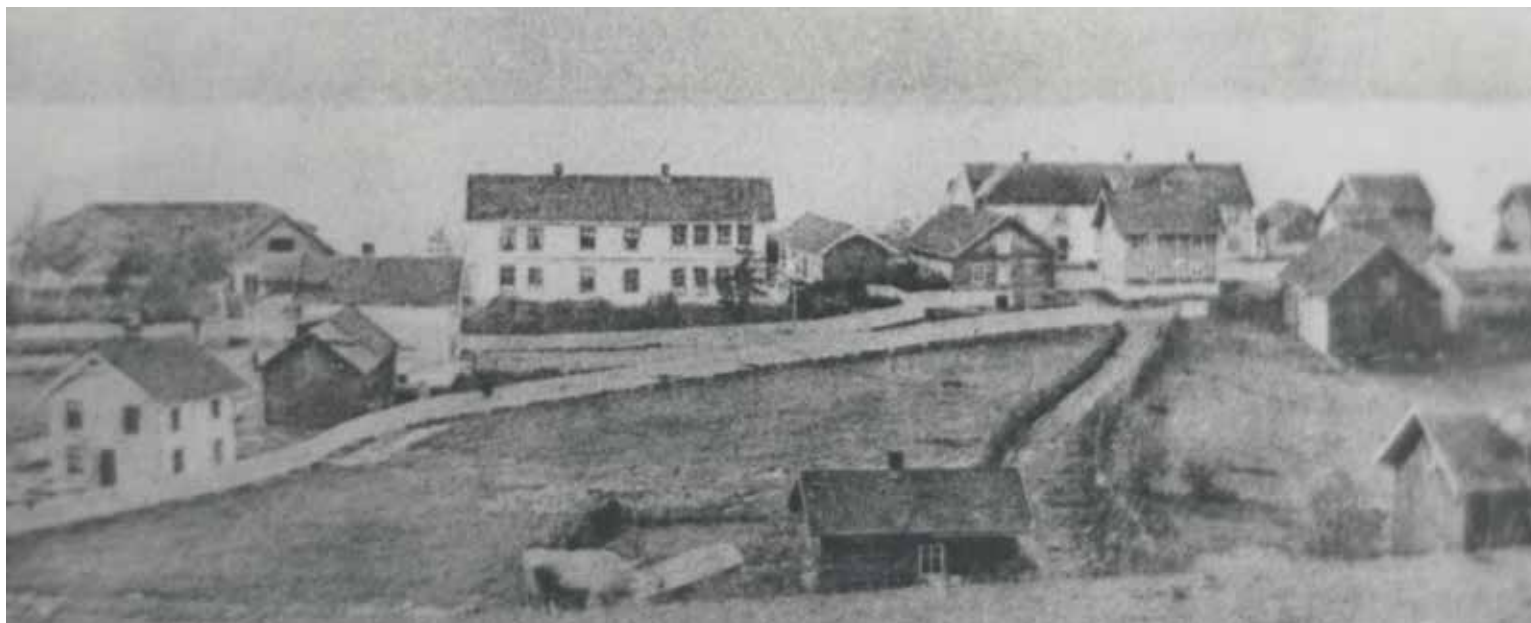
*En del av klyngetunet i Hov 1897. Til venstre skimtes såvidt låven i det nye firekanttunet Perstuen fra 1864. Gammelskolen (midt på bildet ) var opprinnelig våningshus i Perstuen i klyngetunet. Bygningen ble revet på 1970-tallet. I dag eksisterer kun Oppistua fra 1813 på opprinnelig plass i klyngetunet. Økonomibygningene i klyngetunet ligger utenfor høyre billedkant.*

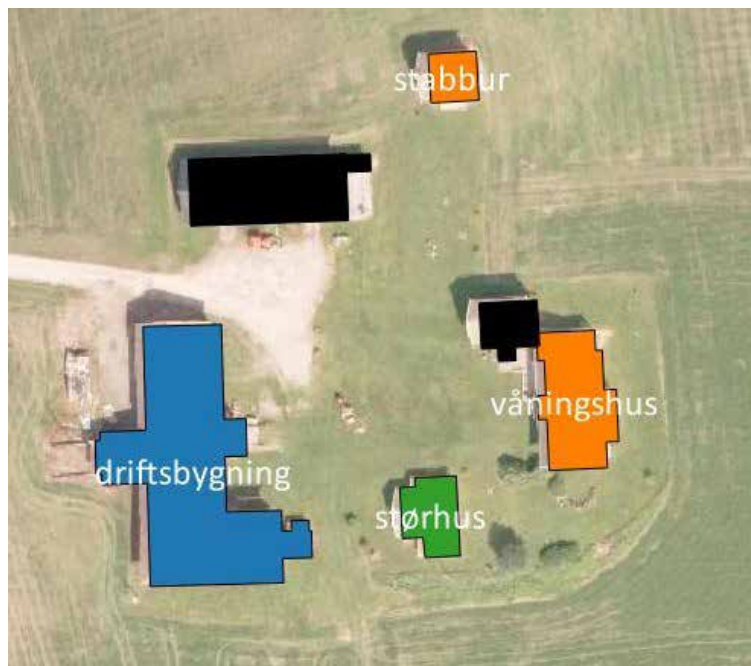
Firekanttun på Brakar (høyre) og totunet på Sand søndre (venstre).

Brakar markerer et kvadratisk firekanttun med våningshus og økonomibygninger omkring gårdsplassen

Sand søndre er et totun. Våningshusene og stabburet ligger i inntunet og økonomibygningene i uttunet. En bygning skiller Inntunet fysisk fra uttunet, slik bryggerhuset/vognskjulet er eksempel på her. Imidlertid er det vel så vanlig at gårdsplassen er åpen/udelt. Totunene har langstrakt rektangulær form.

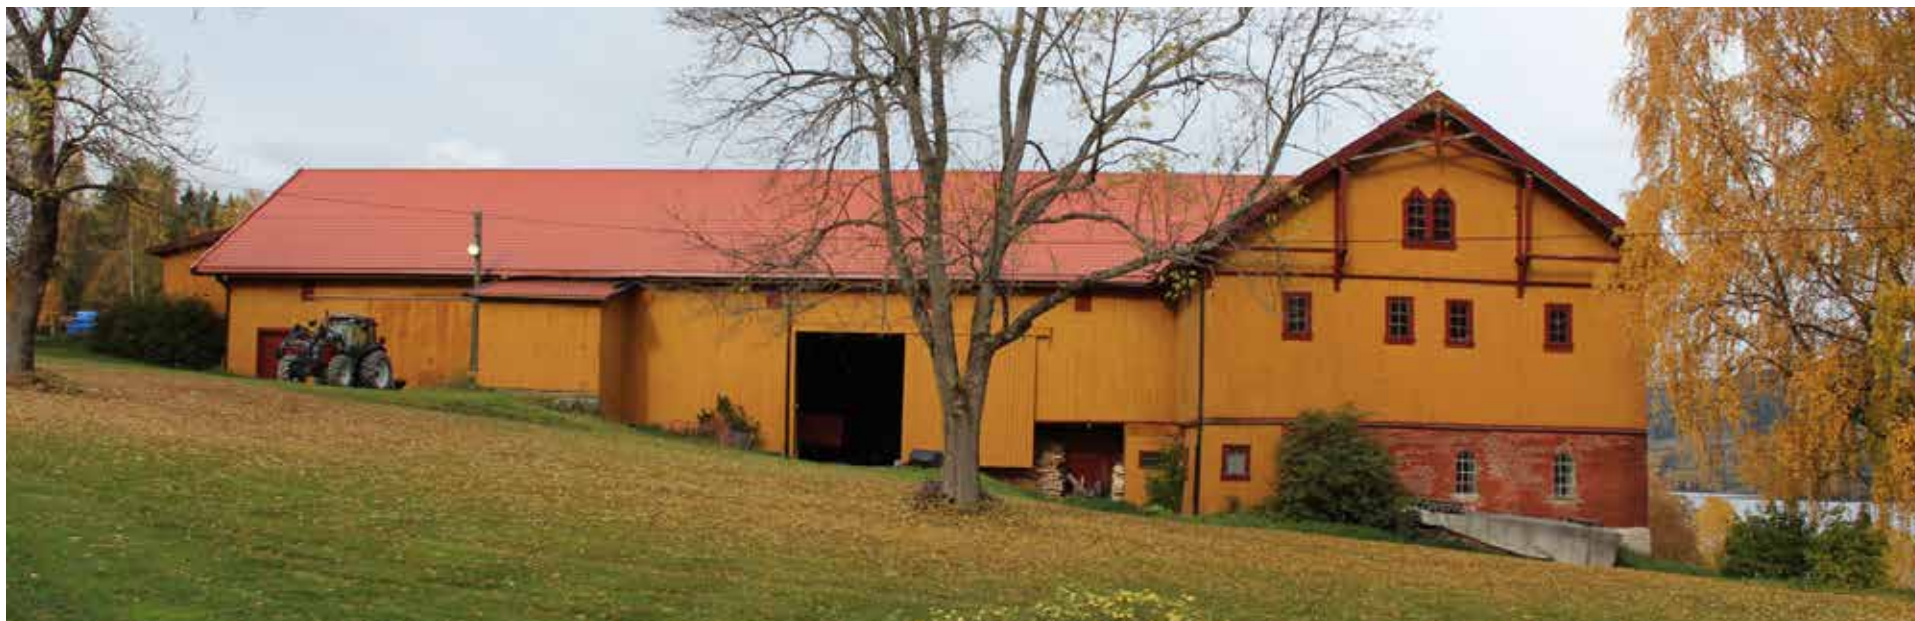
*Enhetslåve i sveitserstil på Skute søndre fra 1892. Låvene ligger gjerne i hellende terreng med kjørebrua øverst i terrenget og fjøset med møkkjeller nederst i skrånningen slik denne vinkellåven er et tydelig eksempel på (den overbygde kjørebrua er såvidt synlig til venstre). Porten midt på låven markerer gjenbruk av driftsbygningen som maskinhall.*

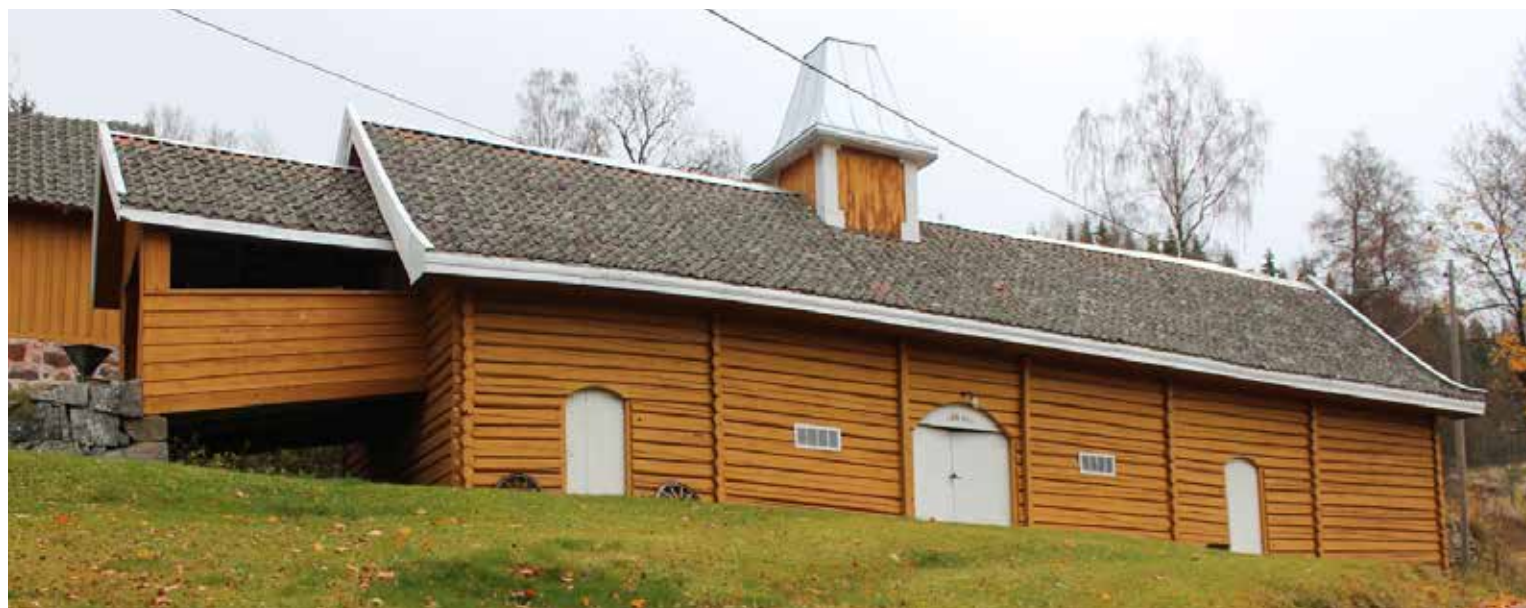
*Våningshus og enhetslåver er dominerende bygninger på gårdstunene. Sidebygningene i firekanttunene fremgår av faktarkene, men dette er vanligvis stabbur, bryggerhus og vognskjul. Her et eksempel på et vognskjul fra 1862 på Midtberg.*

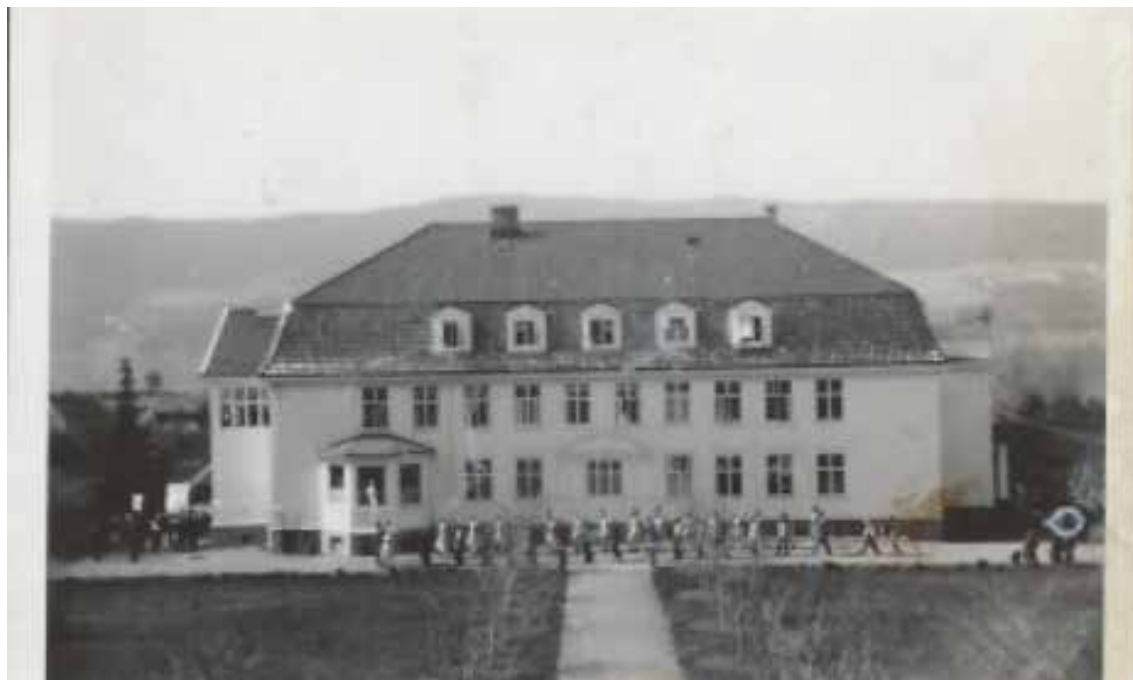
*Hov sykehus i Jugendstil fra 1914 er en del av kulturmiljøet i Hov sentrum og derfor ikke definert særskilt som et krigsminne. Leikny Karlsen var skutt og ble innlagt på Hov sykehus. Om natta kl 0130 17. juni 1944 reddet brødrene til Leikny henne fra den bevoktede sykesengen, jf. tekst. Leikny lå på badet i 1. etasje i sykehuset. Ifølge Kari Anne Karlsen ble Leikny reddet ut gjennom vinduet til høyre for karnappet. Fotoet av Hov sykehus viser fasaden slik den så ut i 1937. Krysspostvinduene er skiftet ut etter krigen. Arkene på taket er erstattet av takoppløft.*

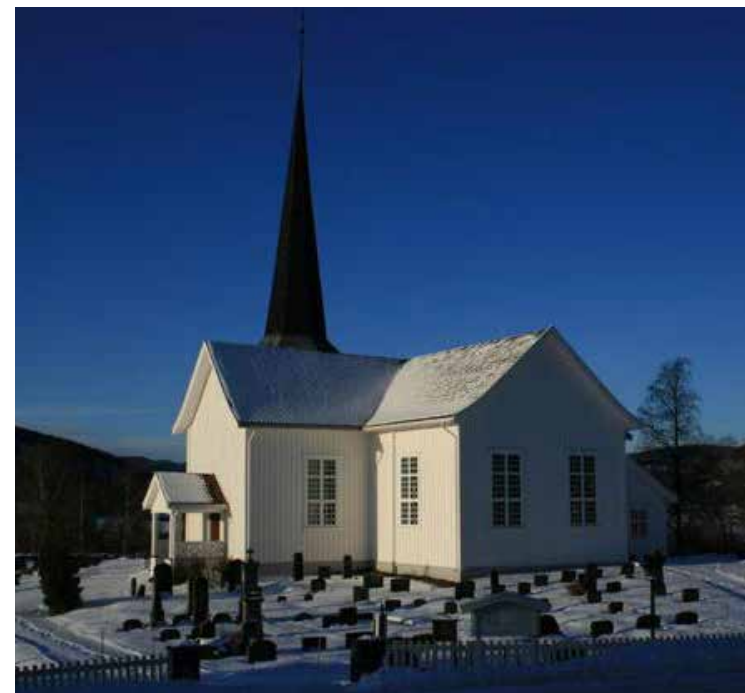
*Fluberg kirke fra 1703. Foto fra Kirkesøk.*

Fluberg (1703, årstallet 1699 står over døra) og Hov (1781) er tømrede korskirker med utvendig panel. Av 130 kirker fra 1700-tallet er over halvparten korskirker i laftet

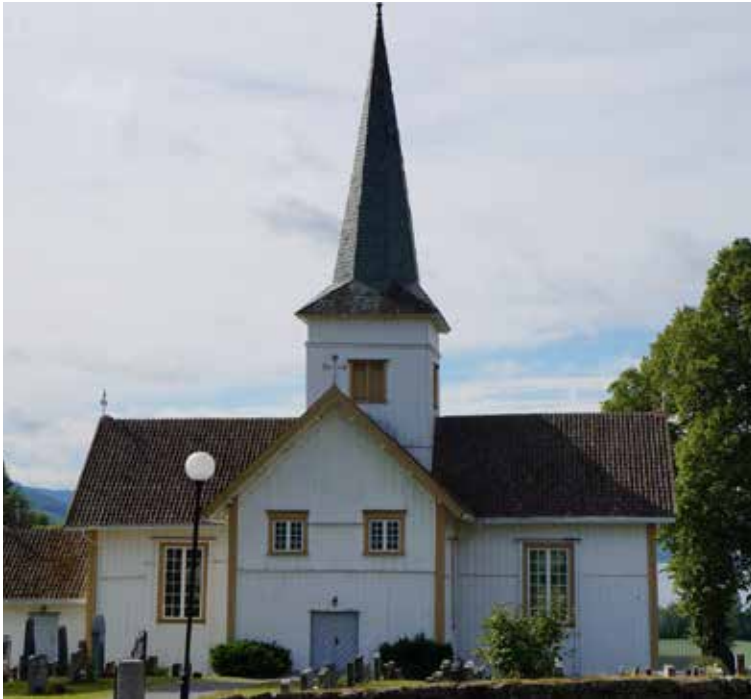
*Hov korskirke fra 1781 (til venstre). Hov er kirkested fra middelalderen der kirken revet ca 1650 trolig var ei stavkirke før svartedauden.*

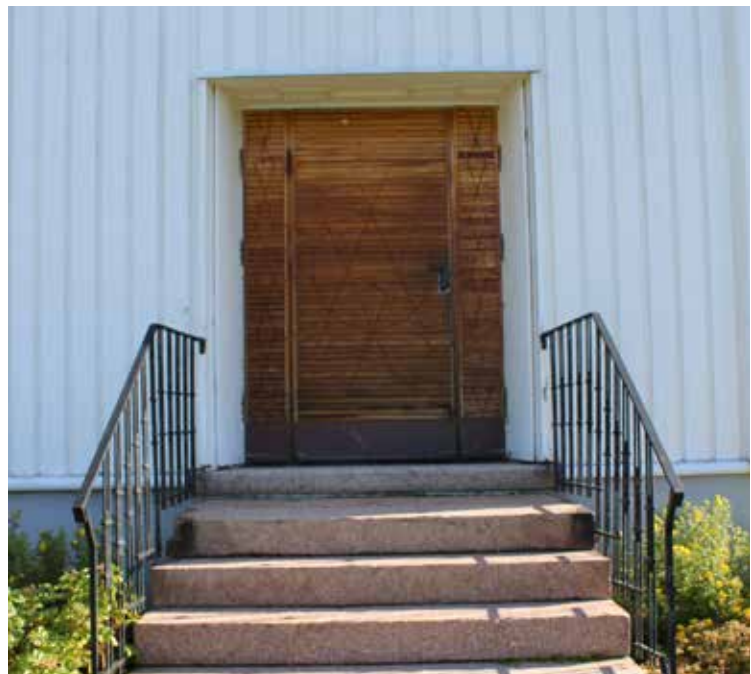
*Enger kirke (til venstre) fra 1875 er en langkirke oppført i henholdt til periodens standard arkitekttegning for kirkebygg. Restaureringen i funksisstil på 1950-tallet, jf. inngangsportalen på fotoet, medfører at kirken fremstår som særegen.*

len. Enger kirke var oppført i henhold til prototypen på en norsk kirke i andre halvdel av 1800-tallet. Kirken ble restaurert med tydelig funkskeriør i 1950 og fremstår i dag som en bygning med et interessant særpreg.

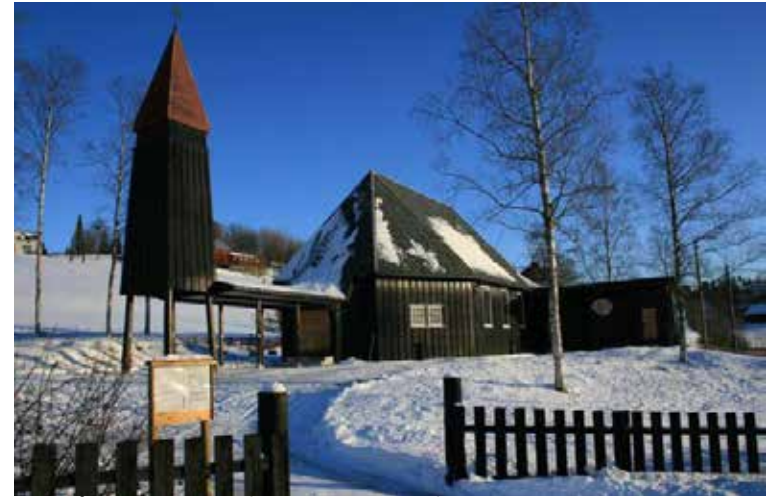
*Skute kirke fra 1915 (til høyre) langkirke oppført i nordisk nybarokk.*

Skute ble tatt i bruk som kirkested i 1904, men det ble ikke bygget noen kirke på stedet før i 1915. Stilarten er beskrevet som moderne nybarokk, noe som stemmer med denne retningens nasjonalt rotfestede romantikk. I dette tilfellet en moderne stavkirke. De små vinduene, som gjør at kirken fremstår som noe helt annet enn en inspirert kopi av ei stavkirke, er et karakteristisk trekk i nordisk nybarokk.

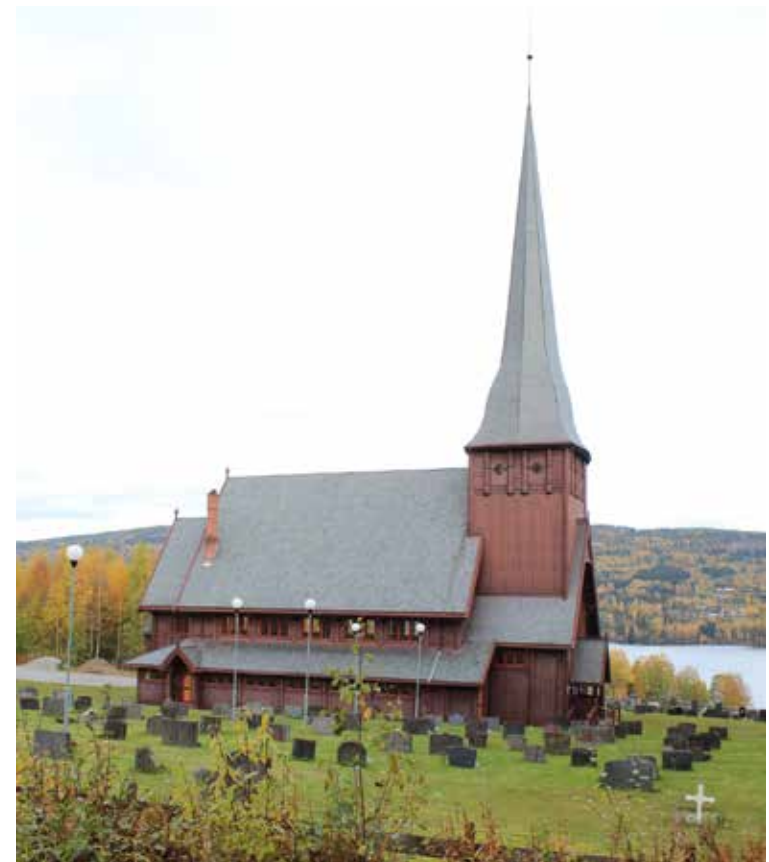
*Landåsbygda kirke fra 1965. Foto fra Kirkesøk.*

På 1950-tallet ble arbeidskirkene innført. Endret menighetsarbeid medførte behov for flere arbeidsrom i tillegg til selve kirkerommet. Landåsbygda kirke, bygget i 1965, er typisk for disse rektangel- og vifteformede kirkebyggingene. Imidlertid er Landåsbygda kirke karakteristisk også for utviklingen av et mer sakralt preg på kirkerommet mot slutten av 1900-tallet. Landåsbygda som ei langkirke bygget i tre er forøvrig spesielt for kirkebyggeriene etter krigen. Det ble bygget 600 kirker på 1900-tallet. 2/3-del av kirkene bygget etter krigen er oppført i mur.

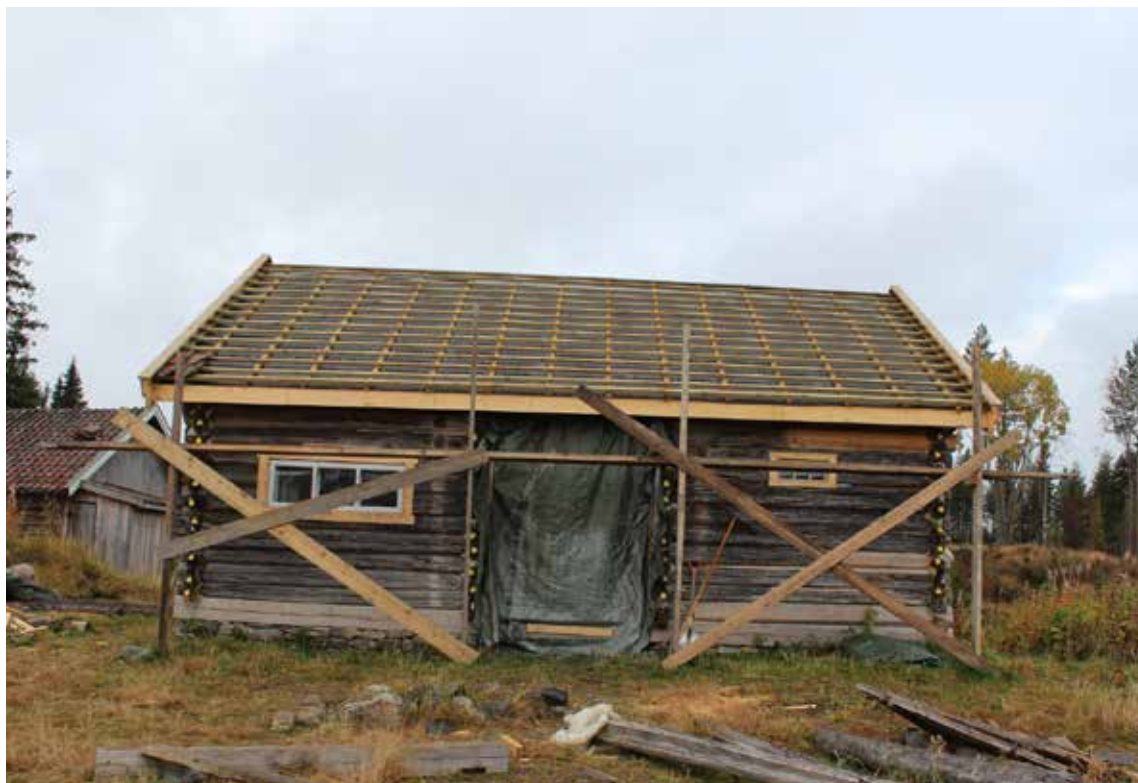
*Størhus under restaurering på Vammen seter i 2015. Selet til høyre og melkebu til venstre. Den overbygde selsgarden i midten med inngangsparti er dekket av presenning. Grunnplanet er middelaldersk, men bygningen er oppført ca 1850. Låven med utdeo skimtes i bakgrunnen.*

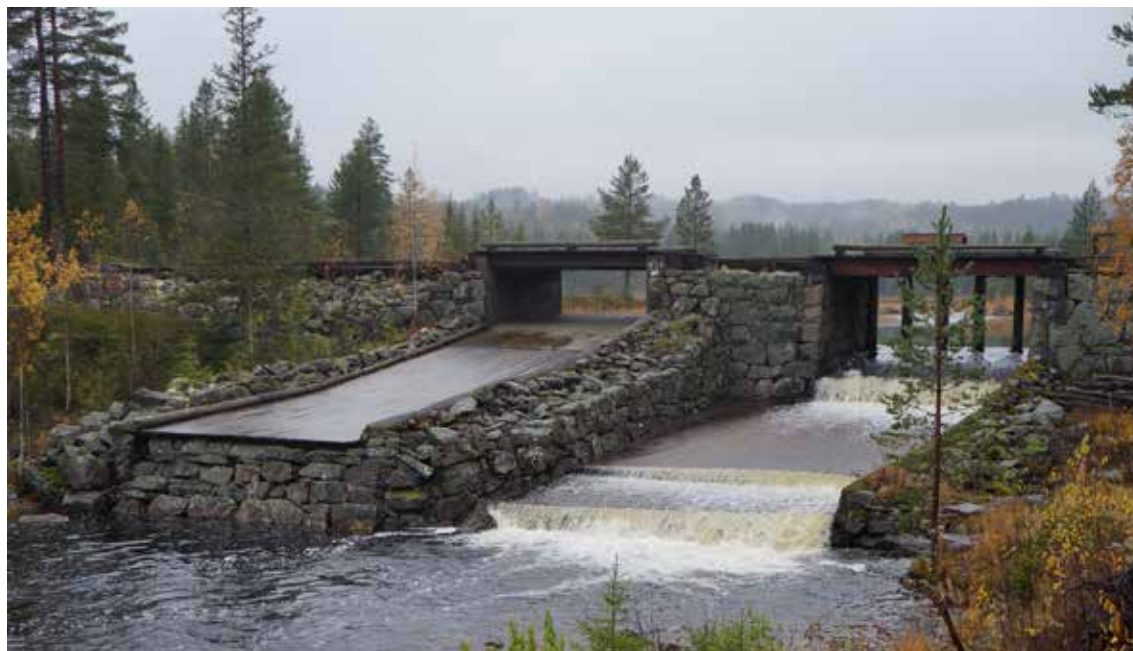
*Vesle Sandungsdammen bygget mellom 1875 - 1880. Treverket ble restaurert i 1966, to år før brøtningen opphørte. Sandungsdammen ble ytterligere restaurert i 1994. Foto Dag Lindbråten.*

merrenna er ikke registrert på kart. Fra Storsandungsdammen (u.å) gikk brøtningen til Sandungsdammen og videre nedover Sandungselva til Åmot. Ved lavt vann er en eldre dam synlig ved utløpet av Vesle Sandungen. Den yngre Sandungsdammen er bygget mellom 1875 og 1880.

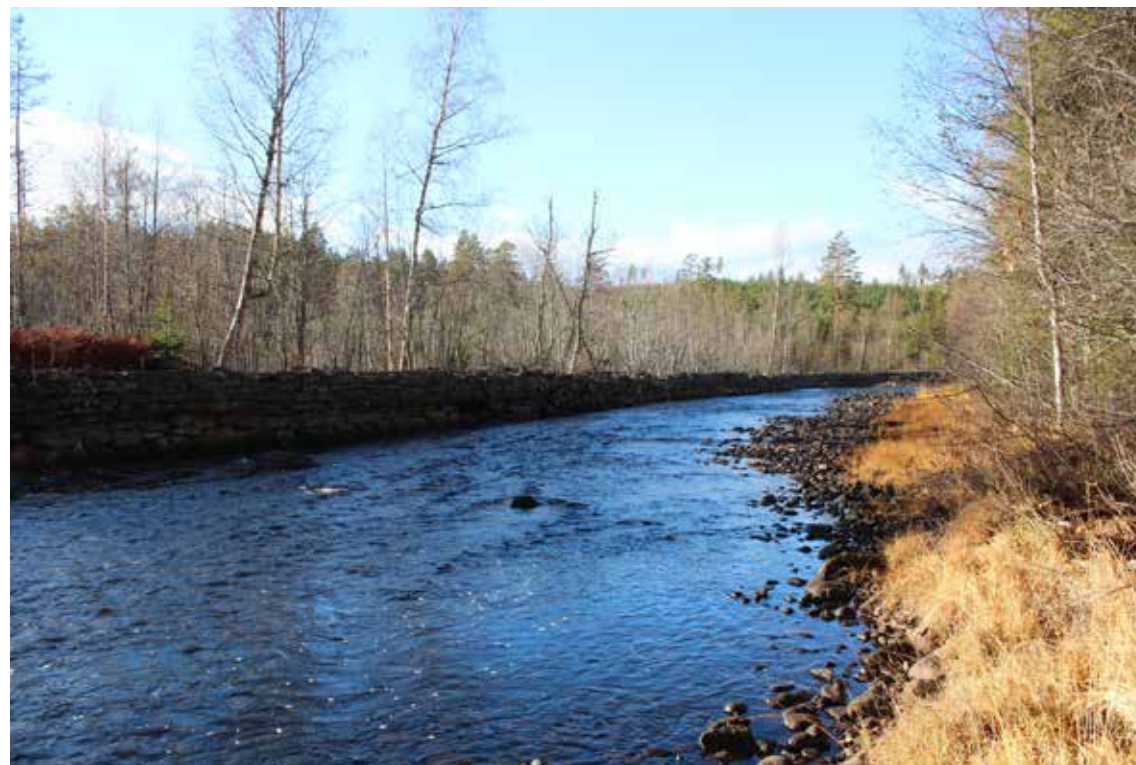
En del av "Kilometerdammen" ved Nyseter. Flotte steinarbeider, slik som denne skådammen karakteriserer Lomsdalselva som brøtningselv i dag.

Skådammer av stein finnes særlig langs Lygna og Lomsdalselva fra Åmot til utløpet i Randsfjorden. Ole Helmer Bjørlien skriver at skådammene gjerne er 2,5 - 3 m høye og 1,5 - 2 m breie. Tømmerstokker var boltet fast på toppen av muren for å holde den sammen, og for at tømmeret i elva skulle ha noe å skrense på. Den lengste skådammen i vassdraget er "Kilometerdammen" ved Nyseter nedenfor Lomsjøen.

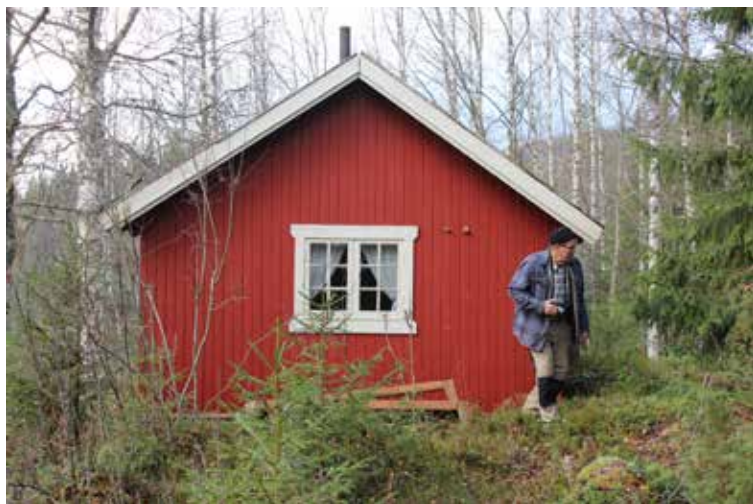
*Damhytta på Askvikfløyta med spor etter innlagt telefon. Brøtningen i Sandungselva/Lygna ble opprinnelig varslet med ei dynamittsalve, noen sier også et børsekudd. Varslingen ble vesentlig forbedret med telefonisk forbindelse via telefonsentralen på Sarastuen.*

Askvikfløyta omfatter også en lang lav demning av stein på tvers av myrarealet øst for dammene (ikke kartlagt). På Askvikfløyttdammen står fortsatt damvokterhytta. Vest for Lomsjødammen (u.å) var det ei tømmerrenne fra Blåen (renning uten vann). Denne brant like etter år 1900 og er ikke markert på kartet. Lomsdalsdammen er nederste fløtningsdam i vassdraget, men ved Søndre Lomsdal gård ligger en kraftverksdam av stein (u.å).

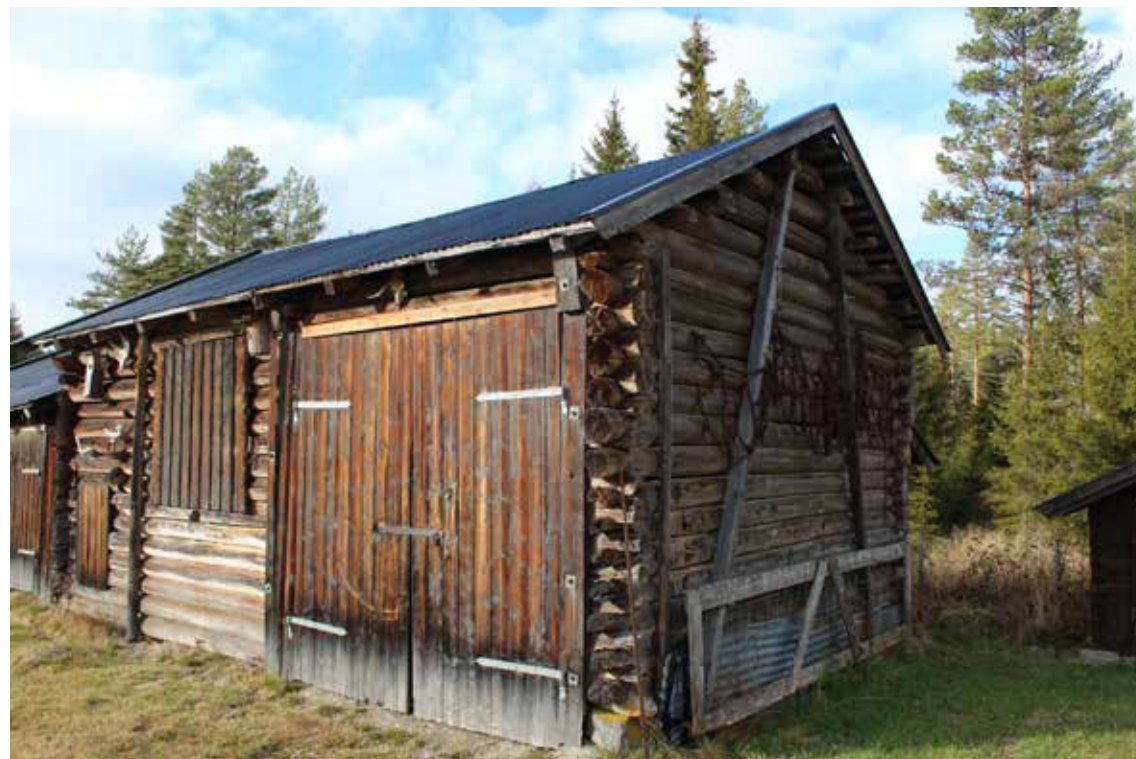
*Låven i skvalplaft på Åmot er blandt de eldste eksisterende bygninge i kulturmiljøet avgrenset som Lomsdalsvassdraget. Våningshuset på Åmot brant i 1938 og ble erstattet av ei lemrakke ("Svenskebrakke"). Gården ble da nedlagt og er siden brukt som skogshusvær. Åmot var en viktig "sentral" for brøtningen i Lomsdalsvassdraget. Her oppbevarte elveforeningen forsyningene til brøtningskara, under myndig administrasjon av brøtningsbestyreren.*

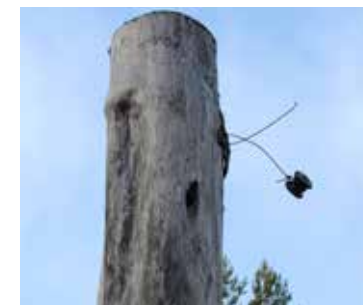
*Porselensisolator fra telefonforbindelsen til Askvikfløyta.*

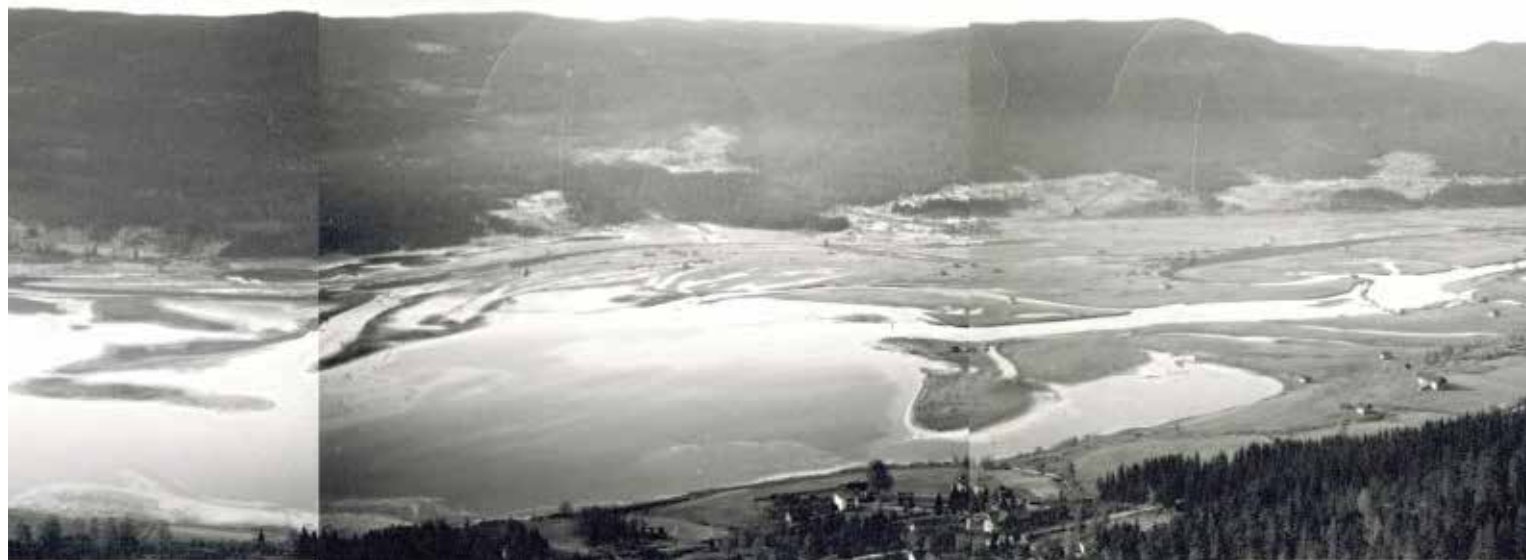
*Fotomontasje av slåttelandet med høyløer i Dokkadeltaet før oppdemmingen av Randsfjorden i 1916. Foto Randsfjordmuseet/Widerøe.*

Før oppdemmingen av Randsfjorden med 2,4 meter høyere vannspeil i 1916 var deltaet en sammenhengende rekke øyer med slåtteland med utstrekning ut til linja mellom Rønningen/Voldheim på Vest-sida og grensa mellom lille og store Odnes på østsiden. Størstedelen av arealet ble satt under vann etter oppdemminga. Ljåslåtten i deltaet ble redusert, men fortsatte til midten av 1960-tallet. Flyfotografier før oppdemmingen viser mange utløer jevnt spredt på øyene utover i deltaet. Av disse eksisterer kun to løer i dag, begge eid av Randsfjordmuseet. Masthuset, som også ligger ute

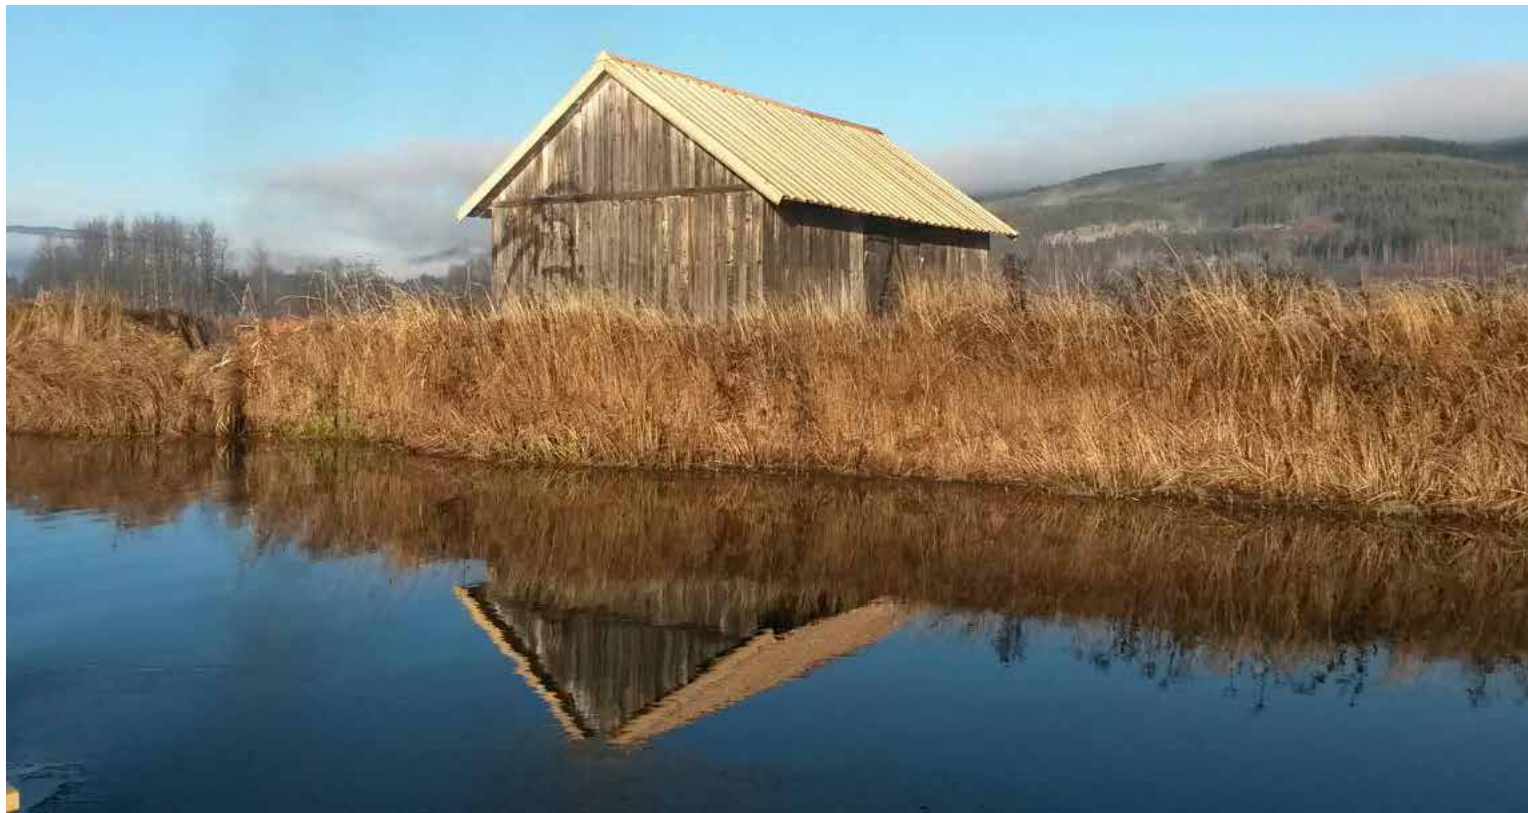
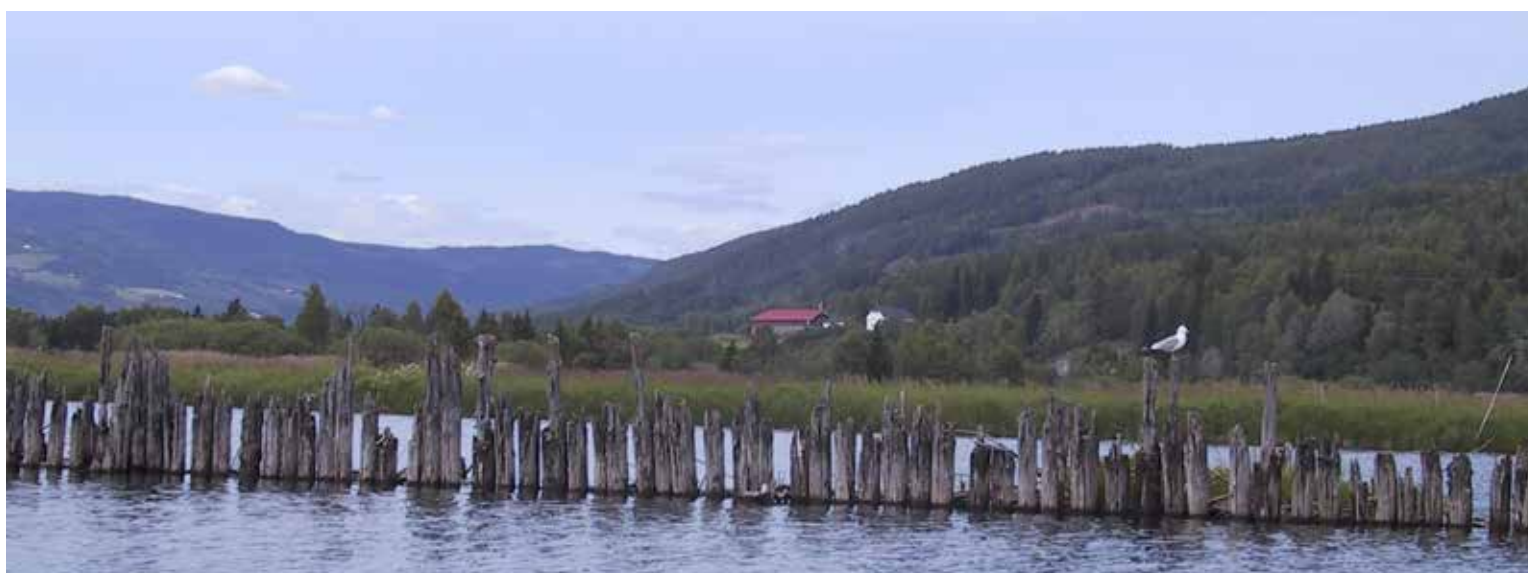
*Utløe i Dokkadeltaet (over).  
En del av pælgarden slik den ser ut i dag med Skøyen gård i bakgrunnen (under). Foto Randsfjordmuseet.*

Pælgarden og Tingvollhengslet er ikke registrert eller vurdert som kulturminner i nasjonal sammenheng. Fløtningsanelgget i deltaet er viktig for utviklingen i Land fra 1600-tallet. Tingvollhengslet er for øvrig også knyttet til noen av de mest dramatiske hendelsene i Randsfjordkonflikten (1929 - 36). Dampskipet Oscar II ble beskutt to ganger i forbindelse med konflikten. Noen skudd mot skipet ved Randsfjord sommeren 1932 var trolig utslag av "tilfeldig" harme over streikebrytere. Skuddene mot Oscar II i forbindelse med streikebryternes arbeid ved Tingvollhengslet i 1930 var derimot planlagt og samordnet. Skipet lå fortøyd i fjorden mellom Store og Lille Odnes. Ei natt ble det skutt samtidig fra østsida og vestsida av fjorden - 12 skudd med Krag-Jørgensen rifle. Et væpnet demonstrasjonstog fra Dokka forsøkte senere (26. mai 1930) å angripe hengslekarene, men ble stanset av statspolitiet ved Lille Odnes.

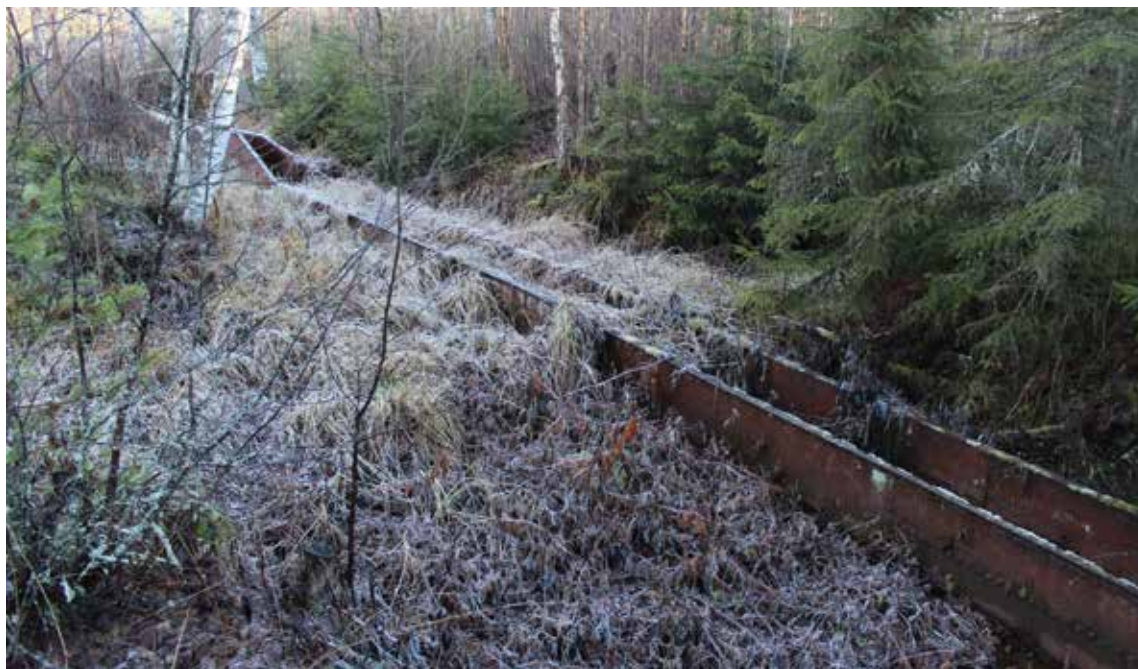
*Tømmerrenna fra 1901 er relativt godt bevart mellom Kanaldammen og Linneruddammen.*

bygget av naglede jernplater gravet ned i terrenget. Denne delen av renna er fortsatt godt bevart. Bevart er også Kanaldammen av stein der tømmeret ble ledet inn i renna fra Trevatnet.

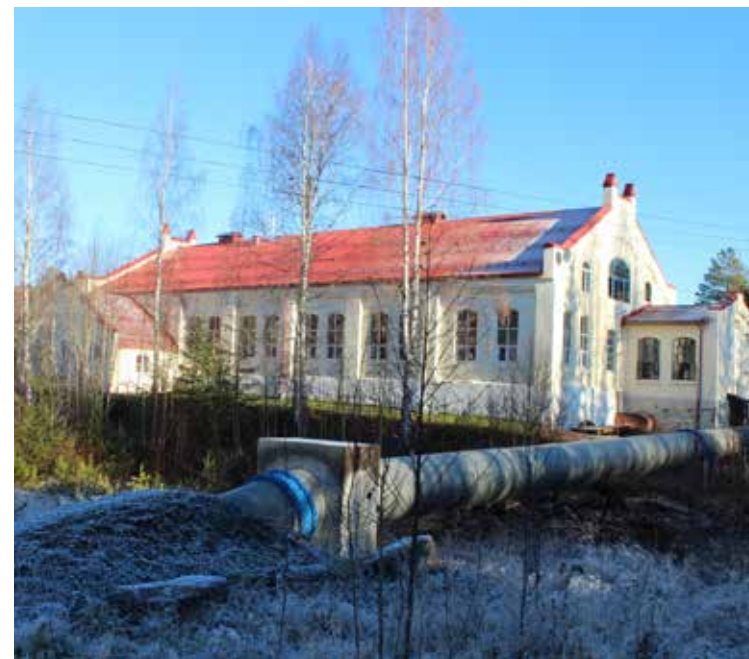
*Fabrikkbygningen på Skrankefos Træsliberi, bygget 1910 -11.*

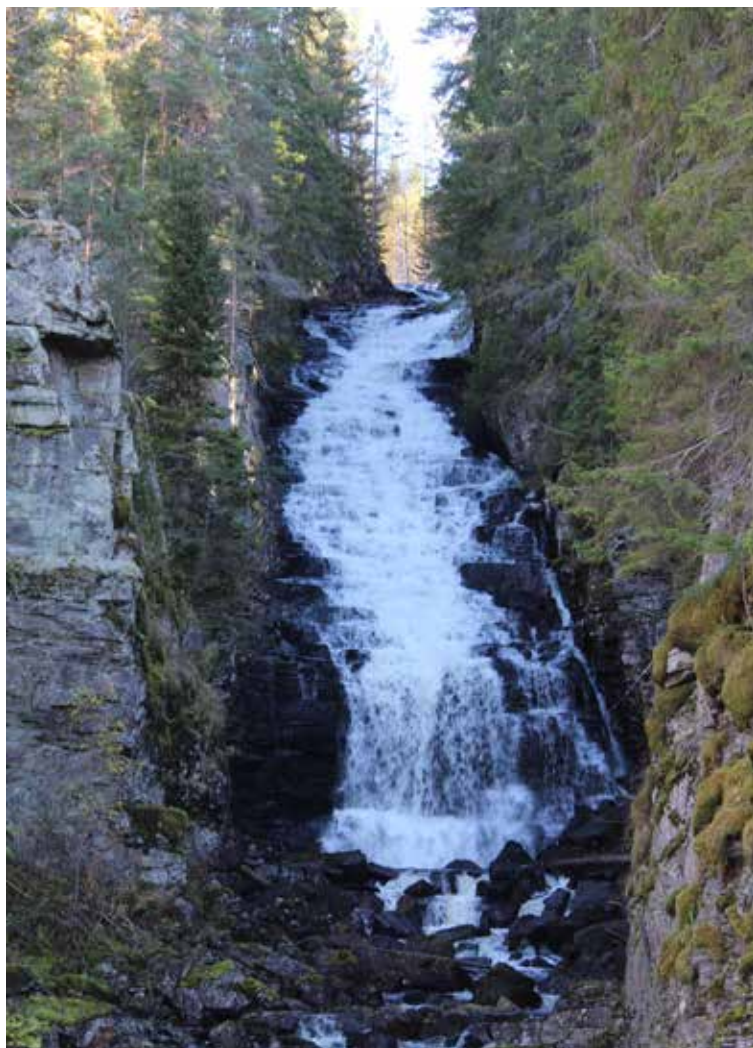
*Felloppen ("Nye Felloppen") utsprengt trappefoss fra 1884-85.*
