**KOMMUNEDPLAN
KULTURMINNER OG KULTURMILJØER
FOR SØNDRE LAND KOMMUNE
2019 - 2029**

Høringsutkast versjon 28. august 2019

~~~~~  
SØNDRE LAND KOMMUNE

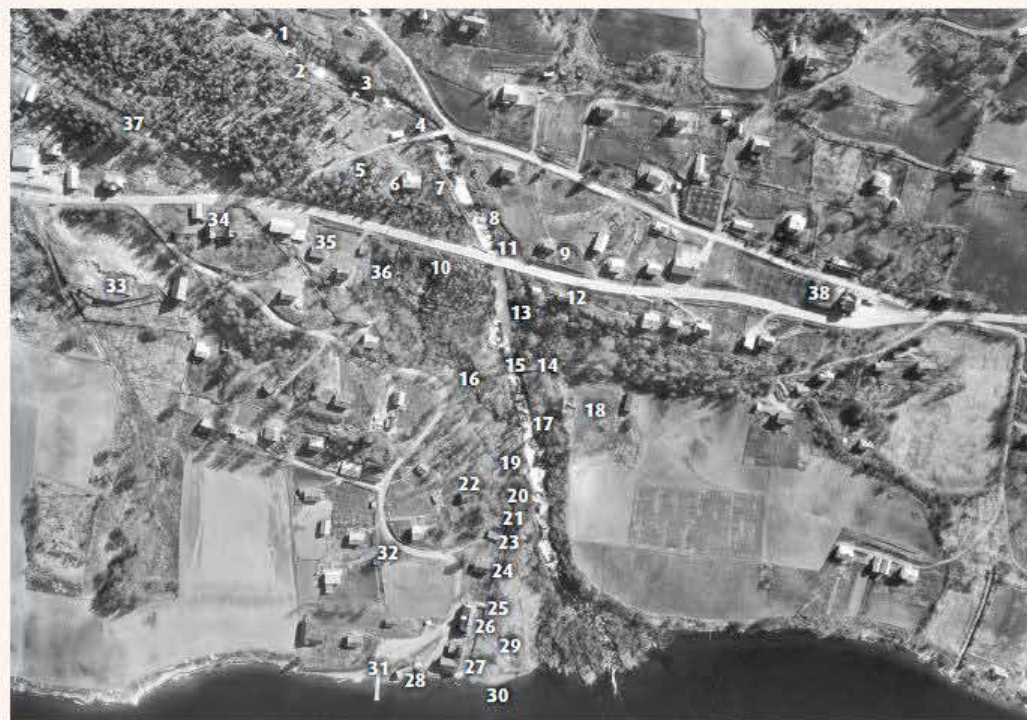
*Flyfoto av Holmen fra 1964 med markering av de viktigste kulturminnene. Figuren er fra Post 19 Planlagt turbinmølle av Bjørn Edvardsen.*

23. Uthus
24. Ganverbygningen
25. Turbinhus
26. Mølla (post 18)
27. Frøtensen
28. Potetkoken
29. Grunnmur butikken
30. Gammel dampskipsbrygge
31. Fergebrygge
32. Ny møllevi/fergevei

33. Grunnmur Holmen skole (1929-1947)
34. Butikk (Adolf Pedersen)
35. Ringstadkleiven - "kleiva"
36. Kleivsbekken
37. Stenersgata (1936)
38. Smeby (butikk)

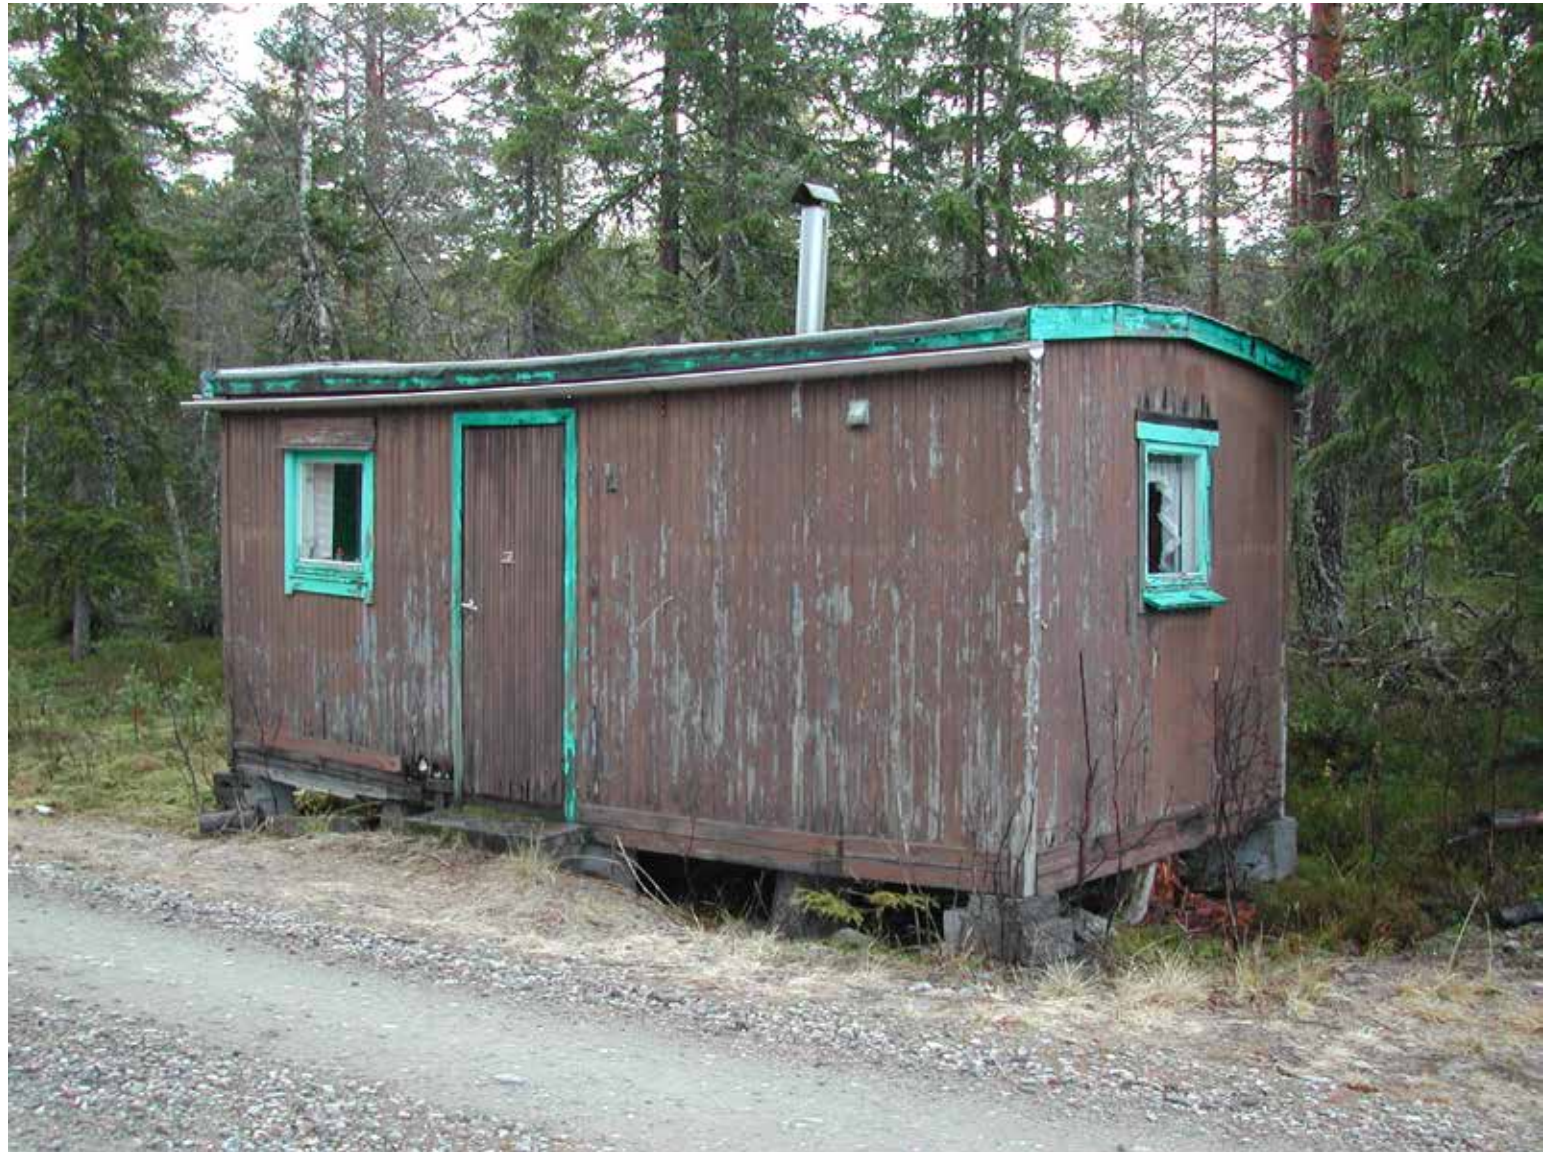
*Hjularbo langs Krokvassvegen på Veståsen ligger utenfor området definert som kulturmiljø Lomsjøvassdraget. Hesten hadde forlatt skogbruket da denne moelvenbrakka ble tatt i bruk som skogshusvær. Miljøet er derfor ikke med i kulturminneplanen. Brakka har opprinnelig preg og tilsvarende begynner etterhvert å bli såpass sjelden at nettopp denne og andre tilsvarende yngre skogshusvær kanskje burde vært prioritert? Foto Dag Lindbråten.*

Med utbygging av skogsvegnettet gikk en fra slutten av 1950-tallet over til bruk av hjulhytter og mobile småhytter uten hjul. De fleste er laget av Moelven bruk. Ulike varianter er bevart i Lomsdalsvassdraget kulturmiljø. De kan studeres langs vegene med tilknytning til hele vassdraget, og mange ulike varianter er samlet på Kula ved Lomsjøen.

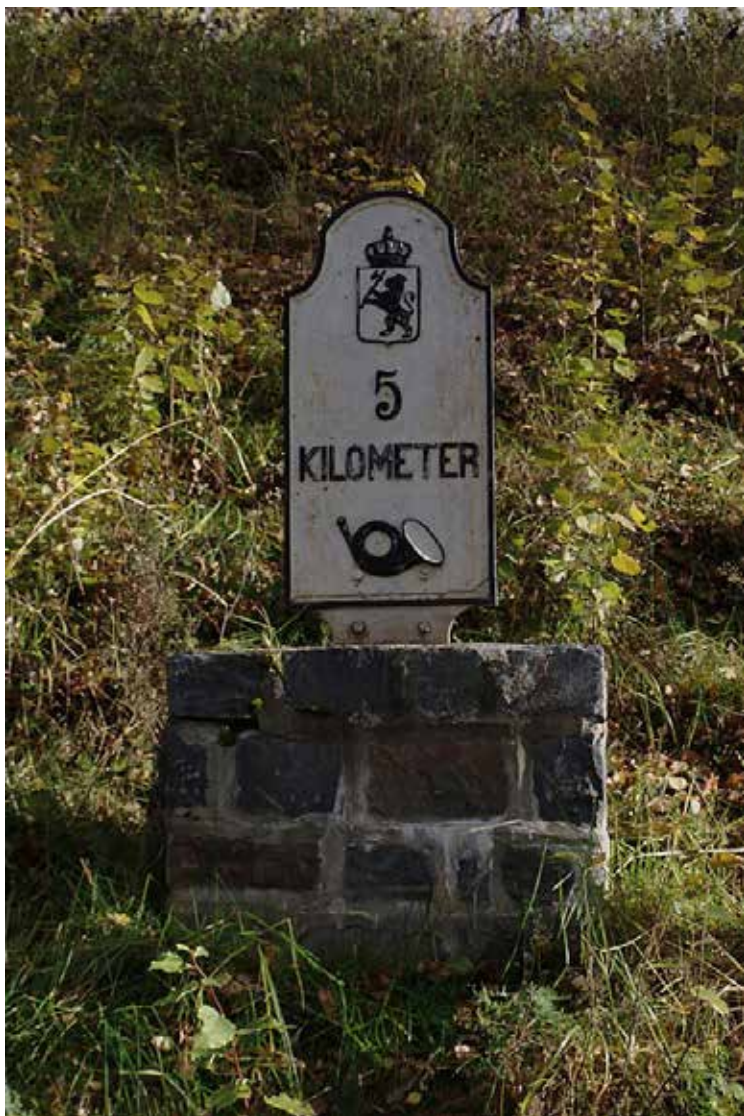
*Kilometerskilt som viser avstanden til Odnas langs Bergenske hovedveg. Skiltene var av to typer. Hver tiende kilometer var angitt med avstand til Odnas. Mellom hovedskiltene stod enklere skilt som dette. Bakgrunnen var at postkjørerne skulle vite hvor langt det var igjen av ruta. Foto Valdres Folkemuseum.*

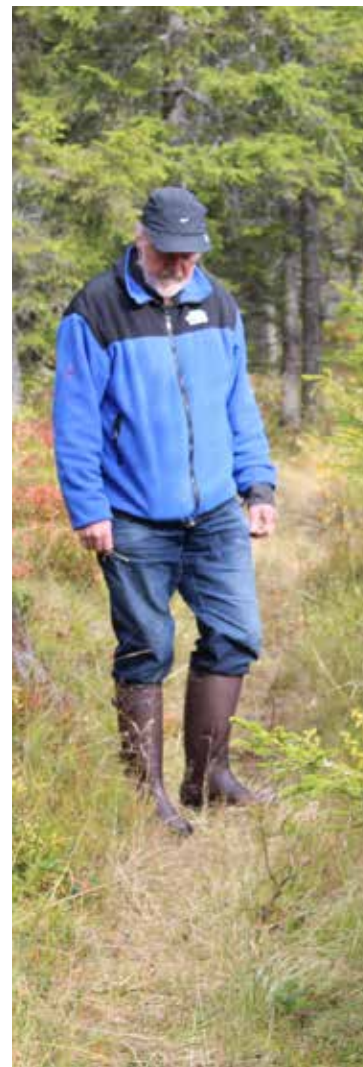
*Erland Jensen går på en del av "Ridevegen" med hulvegspreg mellom Langloppmyra og Landåsvatnet.*

Ridevegen er eldste skriftlig dokumenterte vegfar i Søndre Land. Biskop Jens Nilssøns beskrivelse fra bispevisitasen i 1594 omfatter del av en hovedveg (tjodveg) gjennom Land som trolig har opphav det organiserte vegholdet i Norge i middelalder. Traseen biskopen fulgte er registrert

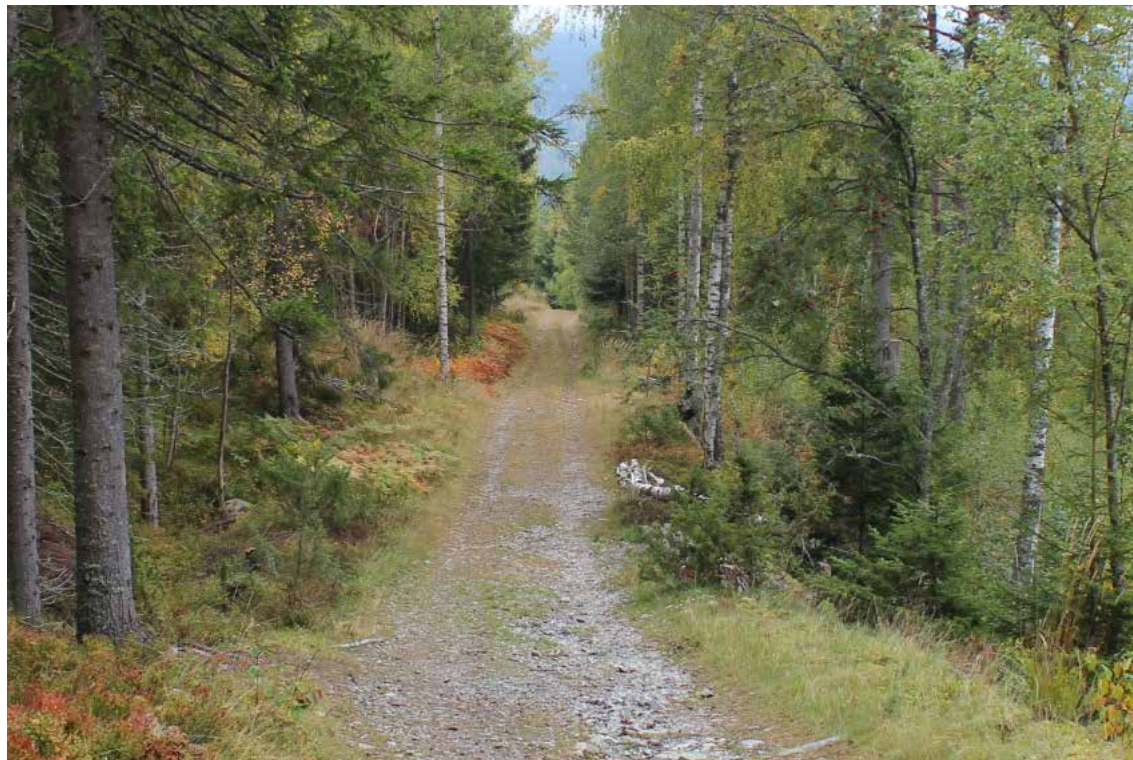
*Bergenske hovedveg over Hornskleiva ble bygget i perioden 1801 - 1811. Veggen mellom Christiania og Bergen er bygget etter det franske prinsipp med lange rette strekk og markerte knekkpunkter slik bildet viser. Bevarte "fossile" deler viser at det franske prinsipp er konsekvent gjennom Land. Veggen over Hornskleiva er ca 6 meter bred.*

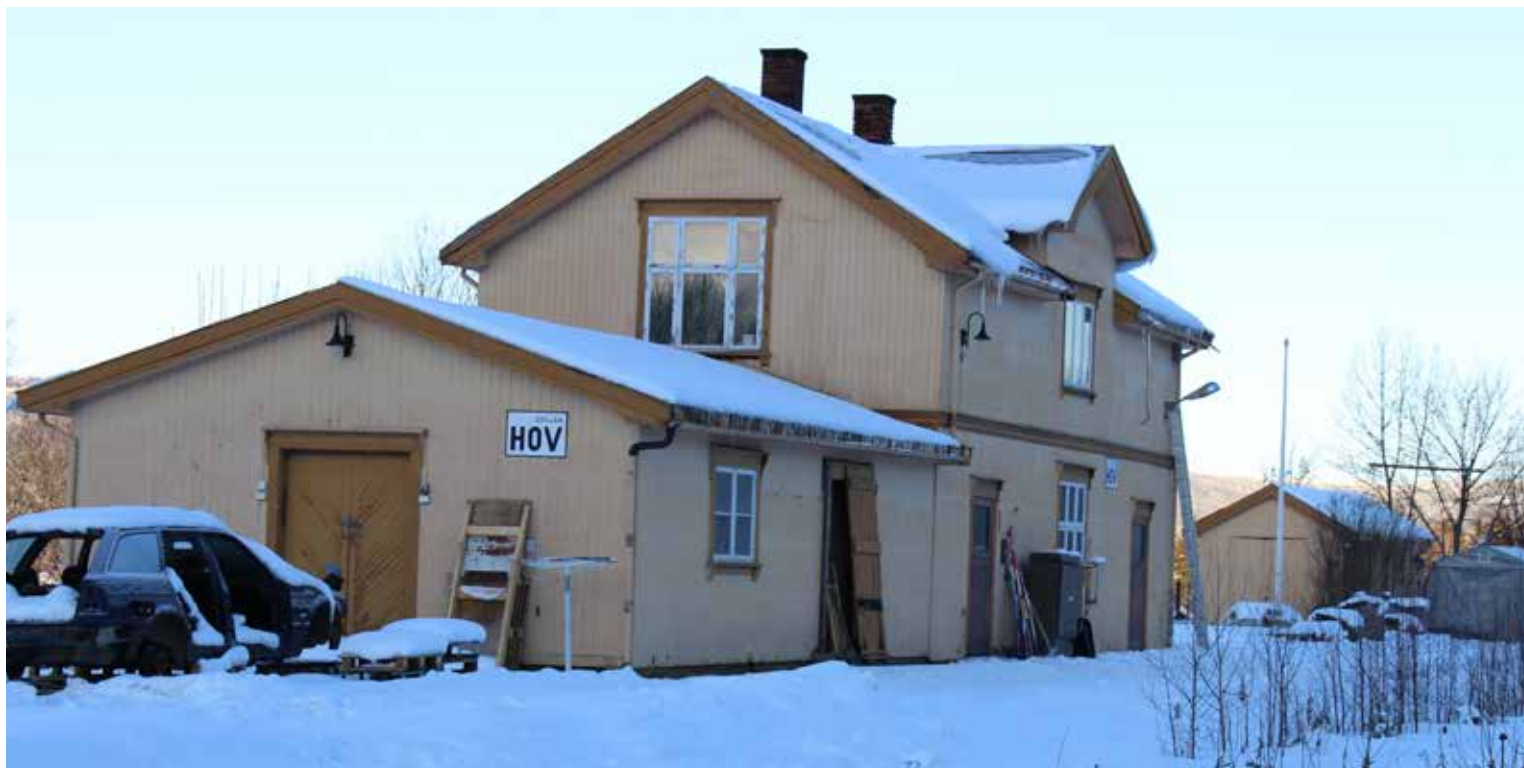
*Hov stasjon fra 1902. Stasjonsbygningen er selvsagt viktig i samferdselshistorien, men prioritert som kulturmiljø i tema tettsted. Dette er hensiktsmessig fordi Hov stasjon, sammen med Hov sykehus og fergeleiet markerer en separat del av Hov tettsted, en av tre forskjellige tettstedsstrukturer med forskjellig funksjon som gror sammen til dagens tettsted etter 2. verdenskrig.*

Valdresbanen er ikke formelt nedlagt, men siste ordinære passasjertog gikk fra Fagernes 31. desember 1988. Godstrafikken på banen - hovedsakelig tømmer - opphørte i 1999. Valdresbanen er et helhetlig kulturminne, men i kulturminneplanen er kun Fluberg stasjon fra 1902 spesifisert som kulturmiljø under tema samferdsel. Hov stasjon inngår imidlertid som en del av Hov tettsted. De to stasjonene i enkel sveitserstil er like, men det opprinnelige preget på Hov stasjon er bedre bevart.

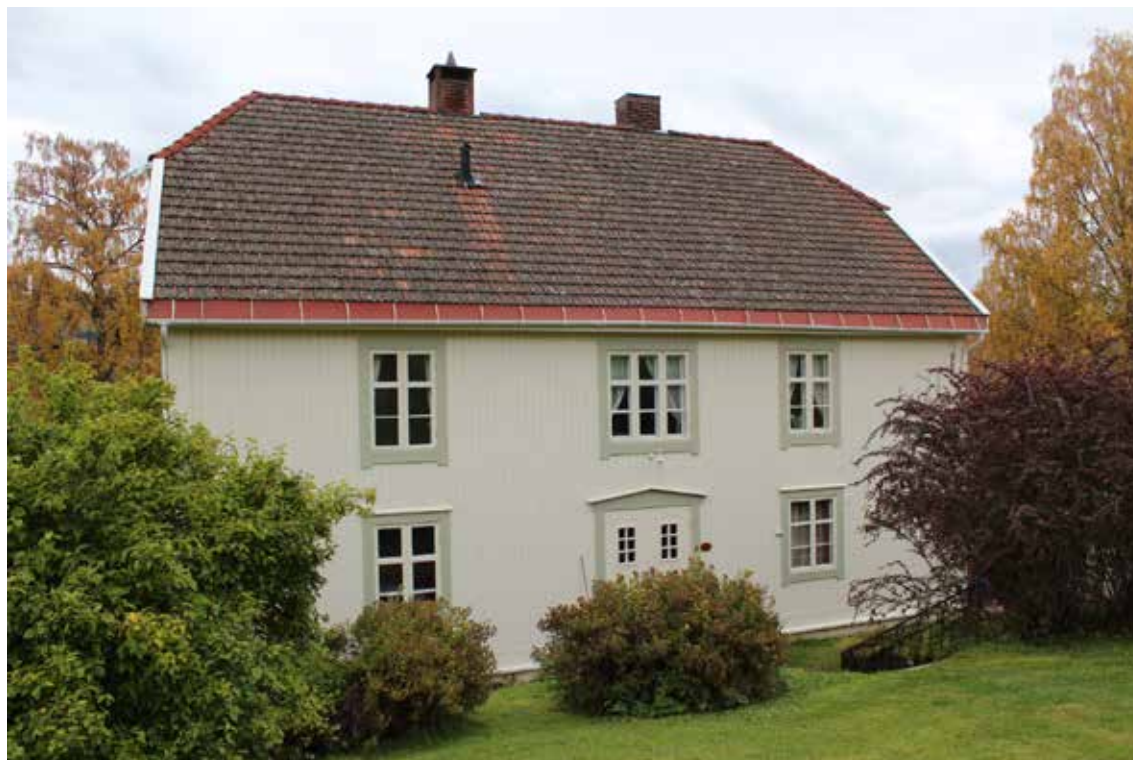
*Telefonsentralen i Ringelia lå i denne bygningen fra 1930 på Sarastuen. Utstyret er fjernet, men sporene etter monteringen er fortsatt bevart.*

ble nedlagt i 1998. Det har vært telefonsentral i våningshuset fra 1930. Imidlertid var det telfon i Sarastuen lengefør den tid. Telegrafverket var lunken til innføring av telefon og teknologien ble etablert av ikkestatlige aktører, her i distriktet Vestoplandenes Telefonselskab fra 1889.

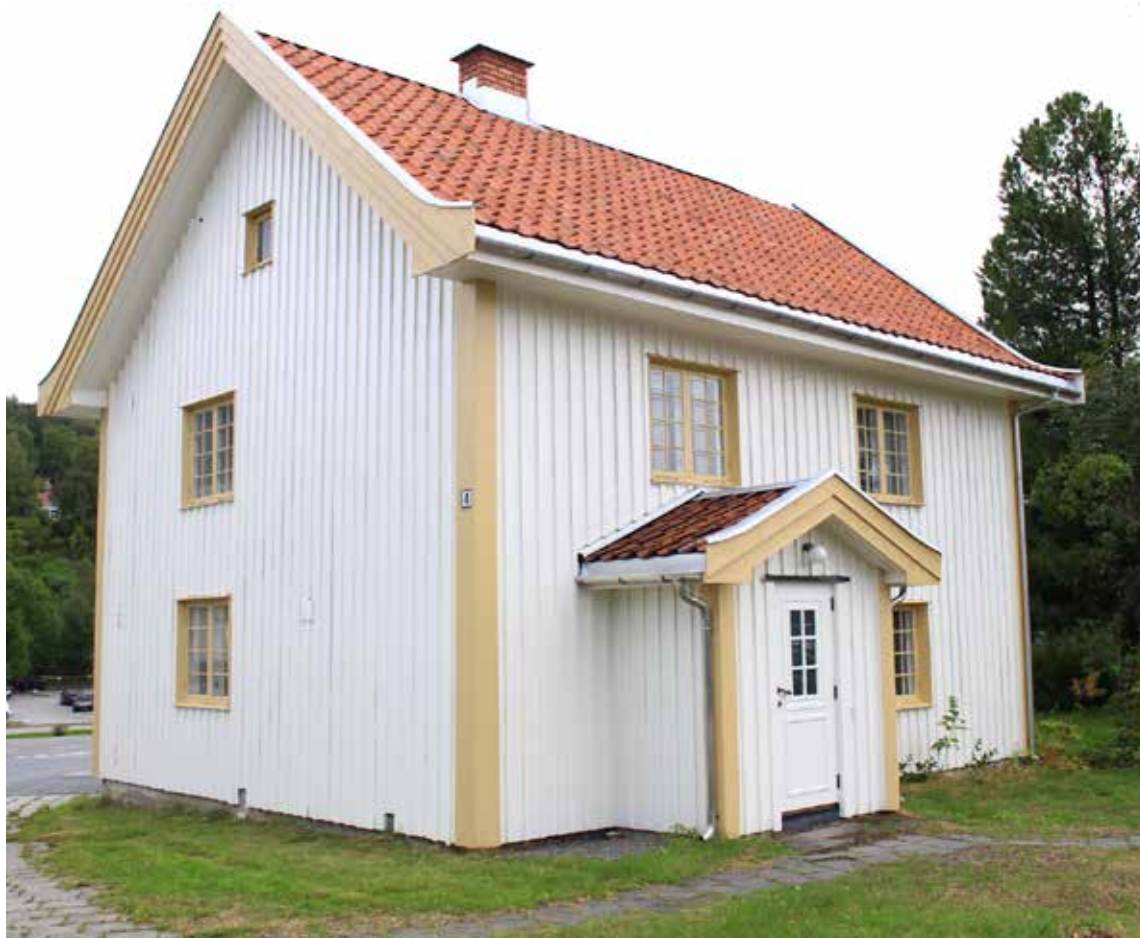
*Oppistua fra 1813 i Hov sentrum er prioritert i kulturminneplanen. I 2018 ble den gamle taksteinen tatt ned, spylt og lagt tilbake på nytt undertak. Det er brukt sinkfargede beslag og takrenner i aluminium. Arbeidet er utført av kommunen. Med referanse til prioritering i forslag til kulturminneplanen har flere eiere søkt om støtte, og fått innvilget midler fra Kulturminnefondet, for tilsvarende utbedringstiltak. Kulturminneplanen har således vært virksom flere år før den ble vedtatt.*

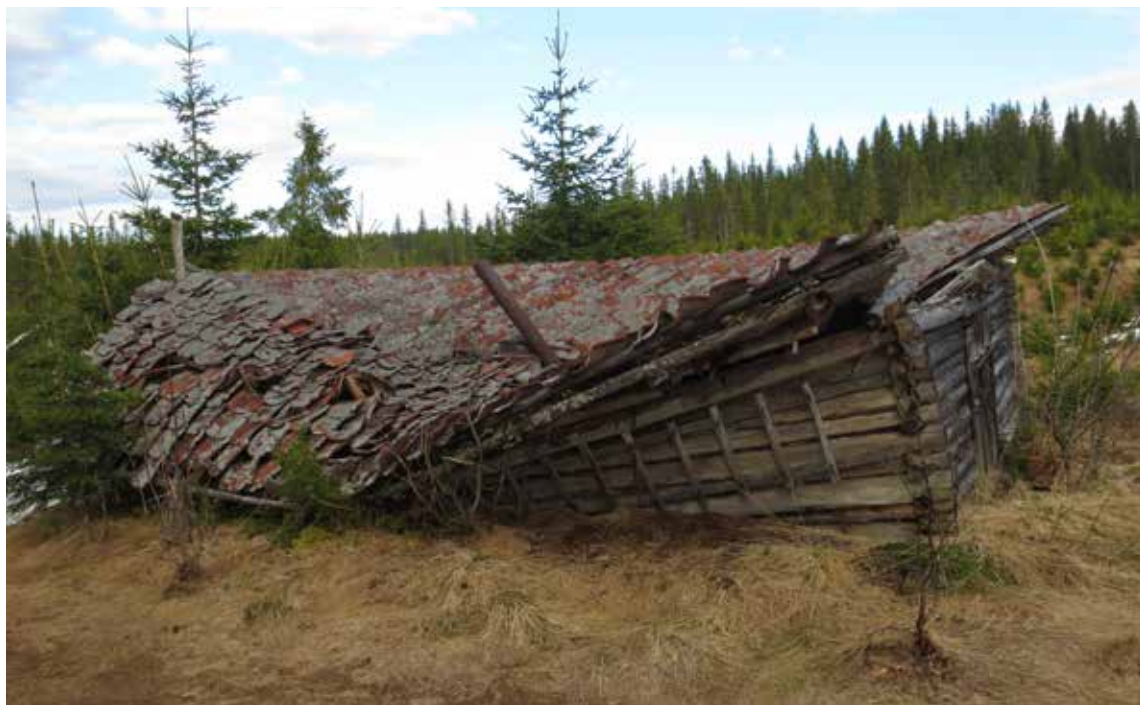
*Den fredningsverdige skogskoia Trettehytta i Fluberg vestås var opprinnelig med i kulturminneplanen. Skogshusværet med koie og stall under samme tak er såvidt vi vet unikt på Veståsen - bare denne ene er bevart. Vinteren 2017 la snøen taket flatt. Kulturminneplanen har dessverre feilet i å bevare kulturmiljøet. Foto Bjørn Nystuen 2018.*

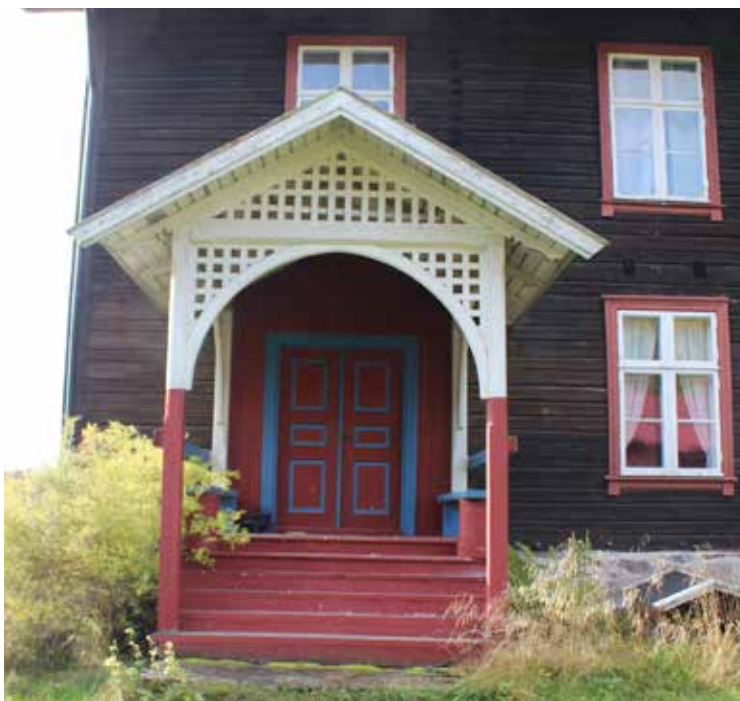
Inngangsparti i enkel sveitserstil med nasjonale farger.

Land før 1900-tallet. Spesielt fremheves inngangen til staburet fra 1846 i empirestil, inngangspartiet i våningshuset i enkel sveitserstil med nasjonale farger og opprinnelige vinduer.

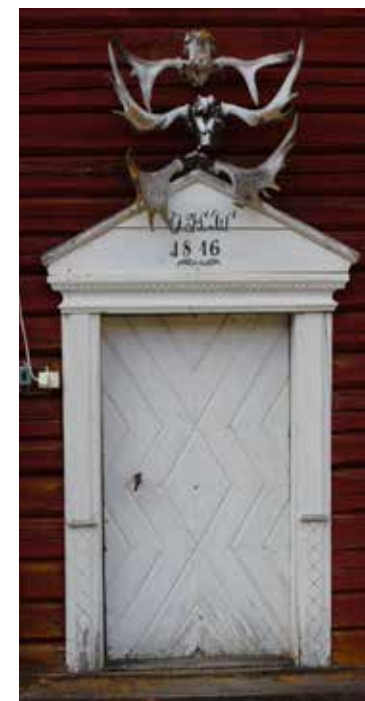
Inngangsparti i empirestil.

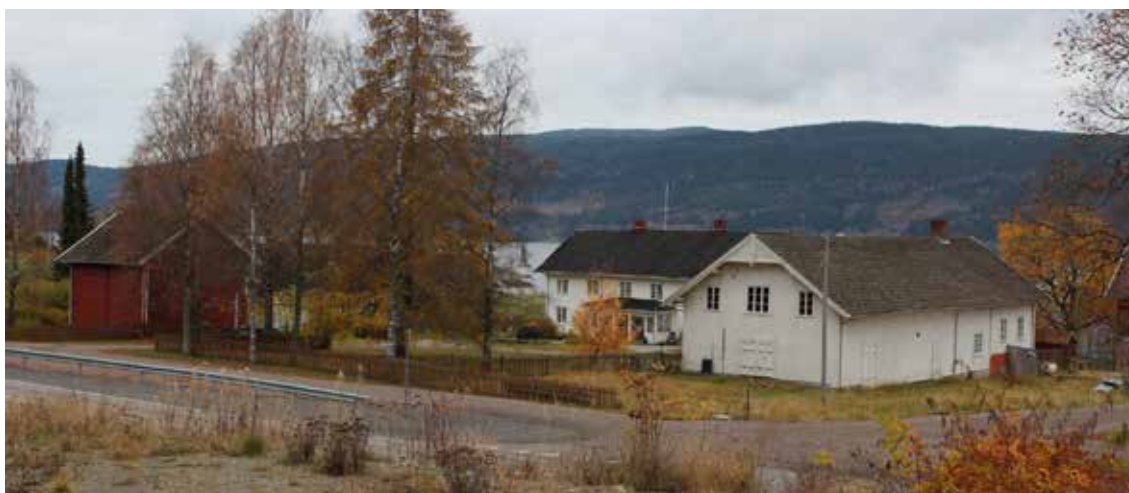
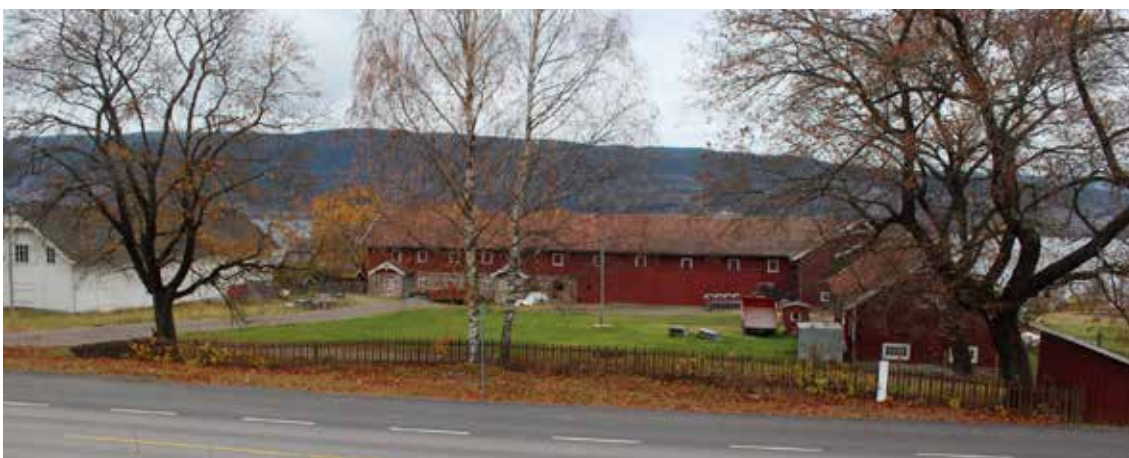
*Inntunet (over) der vognskjulet med bryggerhus i forgrunnen skiller uttunet med småfjøs og enhetslåve i sveitserstil fra 1927 (under).*

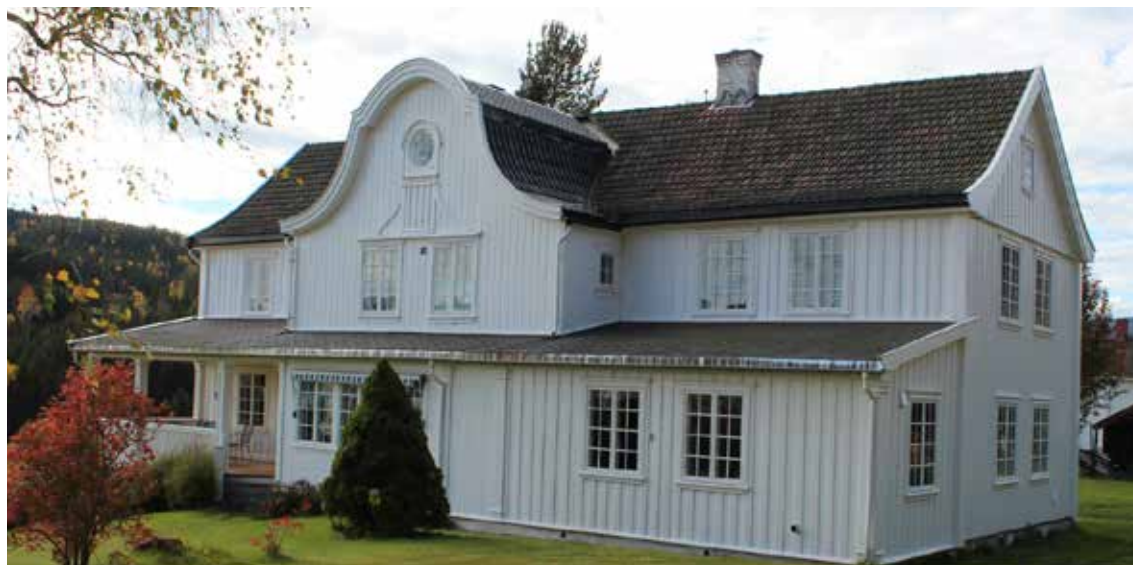
Våningshus fra 1807 med eksteriør i nordisk nybarokk fra ca 1920.

en monumental tømmerlåve inspirert av tidens enhetsprinsipp (oppført 1864). Stabburet fra 1791 ble flyttet til nåværende plassering i 1869 og fikk da eksteriør i sveitserstil. Våningshuset brant i 1803 og et nytt ble oppført på samme sted i 1807. Tømmerdelen er utvidet med reisverk mot sør og bygningen har nyklassisk eksteriør fra ca 1920.

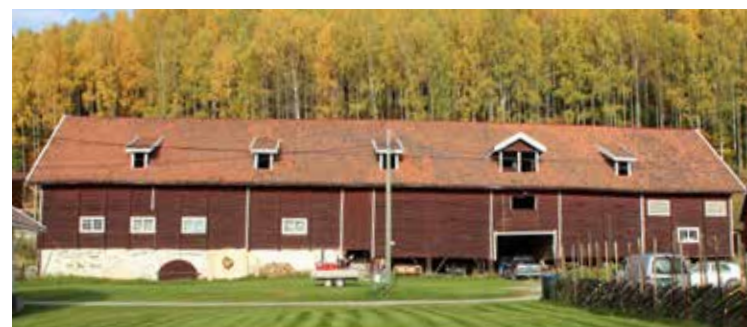
Enhetslåve i tømmer fra 1864.

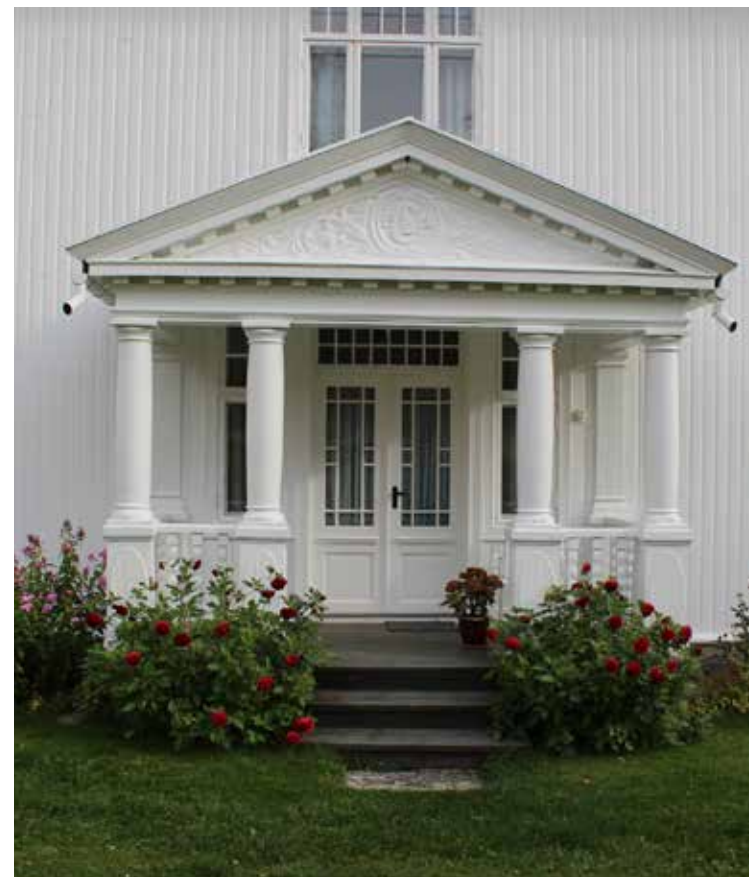
*Hovedinngangen i våningshuset i nyklassisistisk stil fra 1912.*

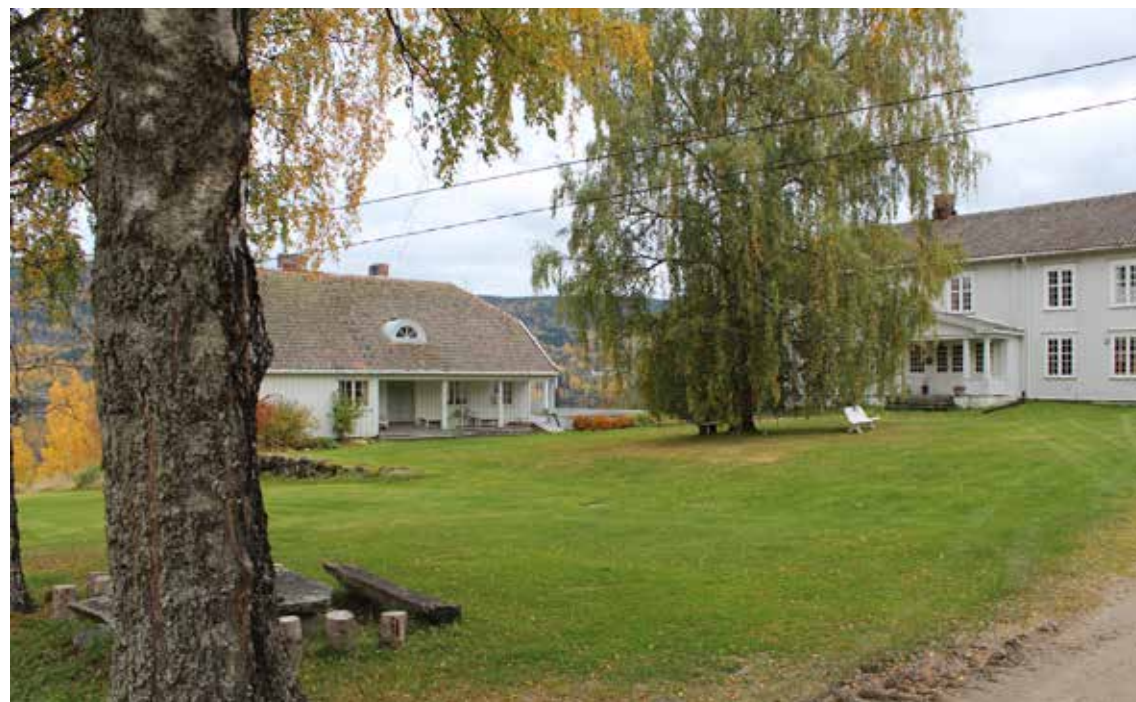
*Våningshuset fra slutten av 1700-tallet med nyklassisk paneleksteriør til høyre. Villaen "Kåret" fra 1950 tegnet av den norske arkitekten Esben Poulsson (1907 - 1974) til venstre.*

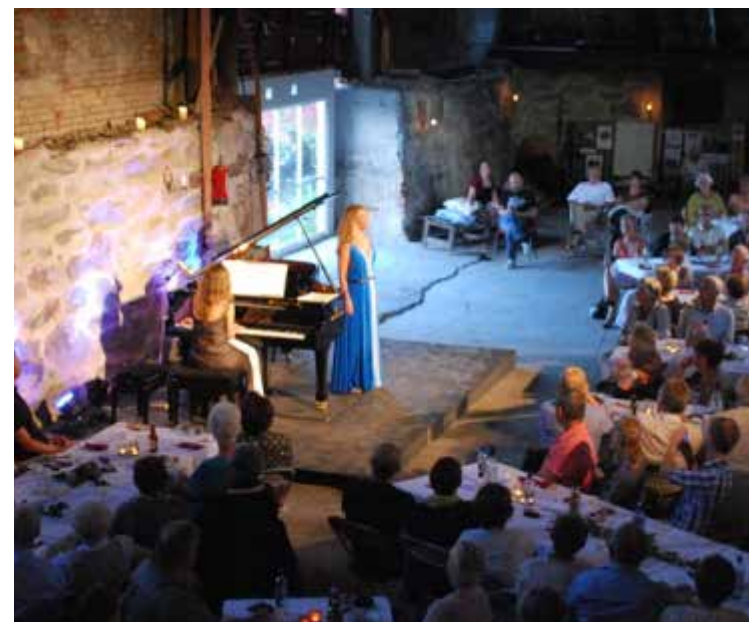
*Møkkakjeller og fjøs i enhetslåven fra 1903 gjenbrukt som maskinhall og som operalokale. Foto til høyre er hentet fra nettsiden til Ringelien gård/fotograf ukjent.*

Gjenbruk av de mange enhetslåvene som ble oppført i Søndre Land i perioden ca 1850 - 1930 er en viktig problemstilling. På Ringelien ser man en original løsning der halve låven med møkkakjelleren er omgjort til opera-/konsertlokale. Lokalet brukes ellers som maskinhall. Interiøret i låven er vesentlig endret, men eksteriøret er godt ivare tatt ved ombyggingen.

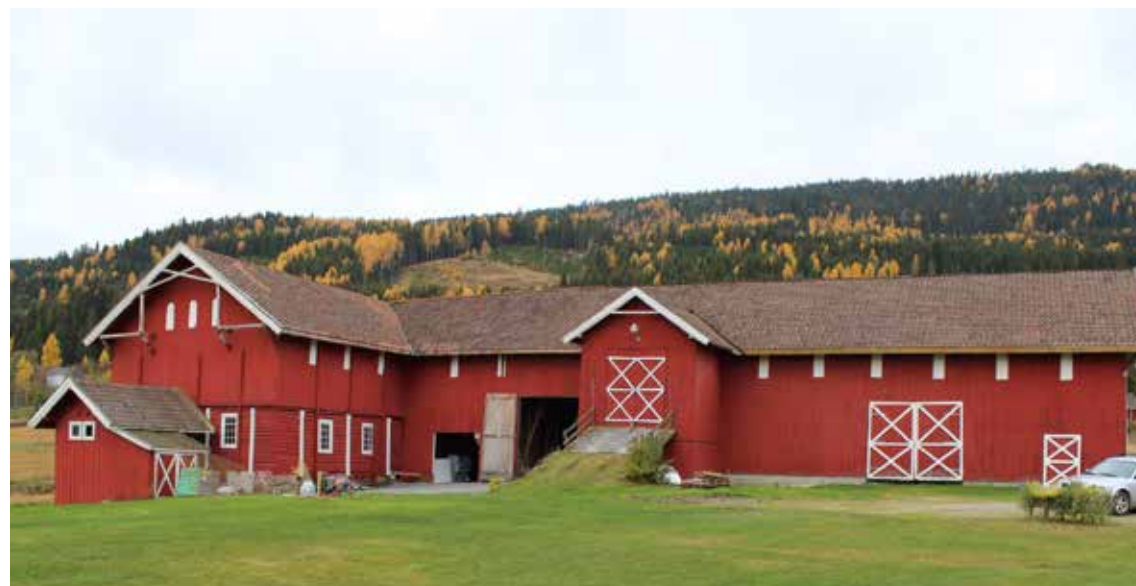
Tømmerlåve i sveitserstil med fjøs fra 1885, restaurert 1895 (deler av bygningen er fra 1700-tallet). Den gamle ondsakersteinen er gjenbrukt for å bevare opprinnelig eksteriør i tunet da taket ble restaurert i 2015/16.

Bygningene på Brakar er tekket med enkroms teglstein fra Onsaker teglverk ved Jevnaker. Det ble lagt nytt tak på den store tømmerlåven i 2015/16. Det nye vann-tette taket er tekket med den originale ondsakersteinen for å bevare eksteriøret på bygningen som en del av helheten i tunet.

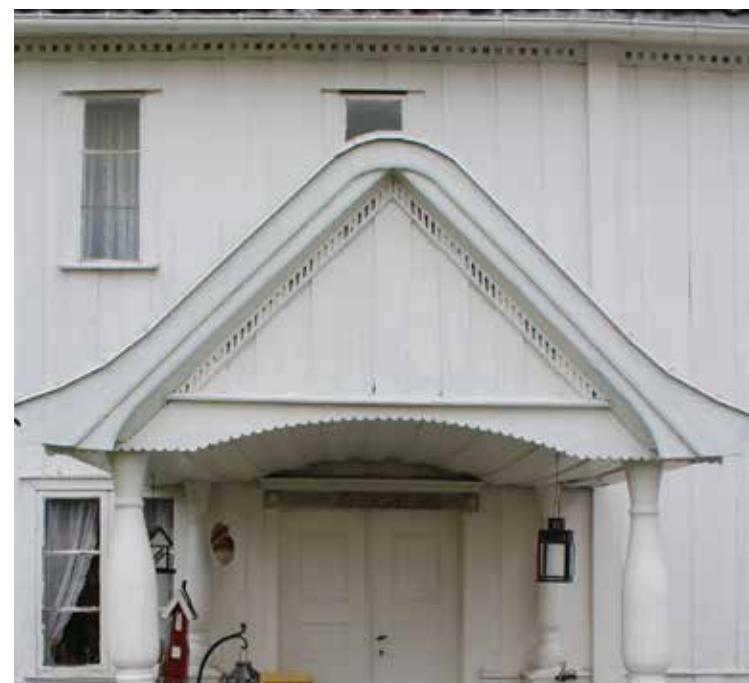
Empire inngangsparti i kårbygningen.

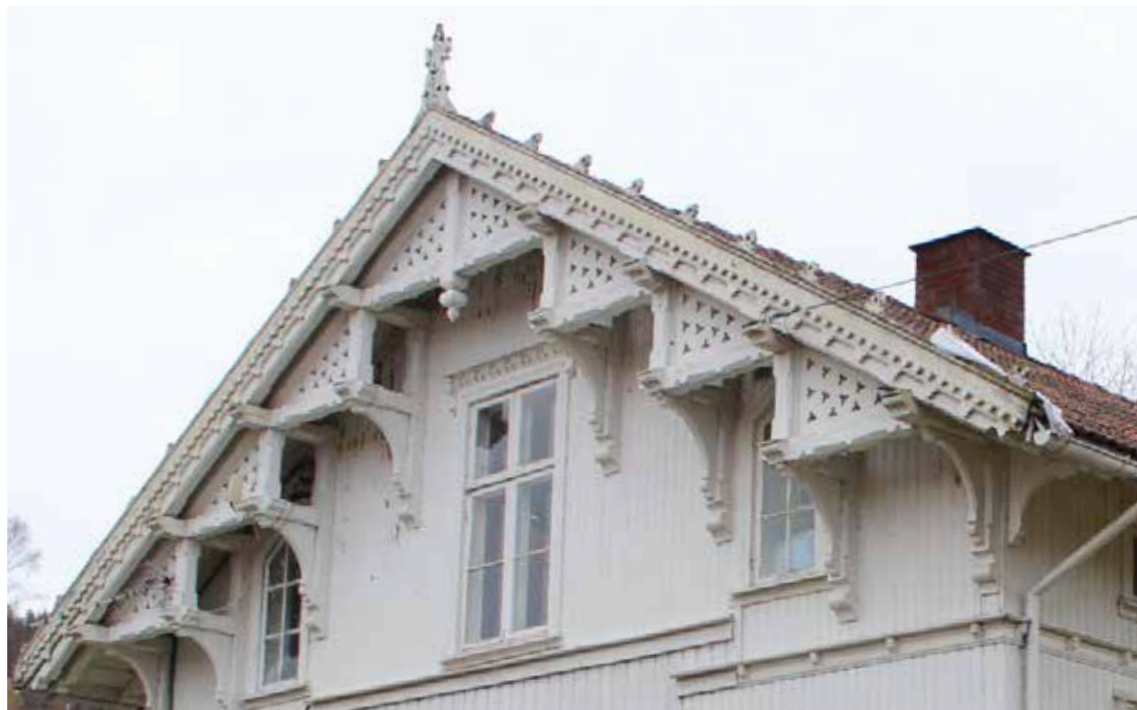
Utsnitt av gavlen til kårhuset i sveitserstil fra 1890.

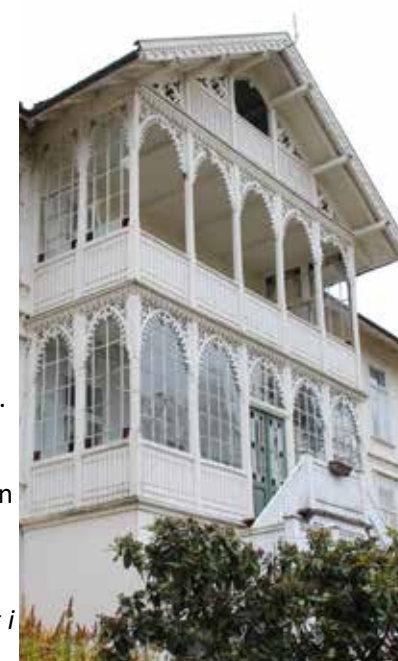
Glassveranda på hovedhuset i sveitserstil fra 1892.

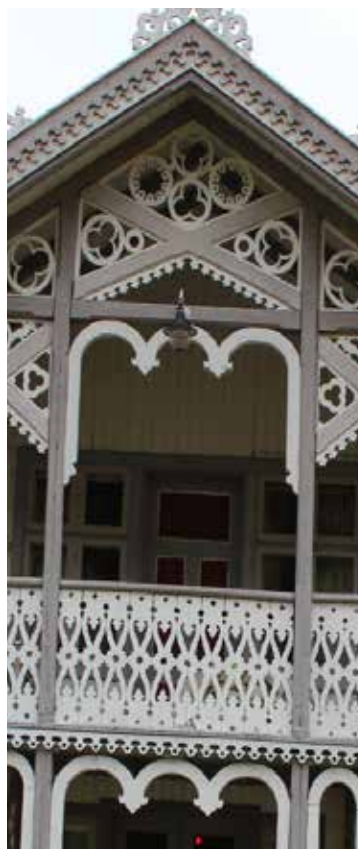
Over: "Blondeveranda" på våningshuset oppført 1868. De nygotiske elementene i verandaen indikerer datering mot slutten av 1800-tallet.

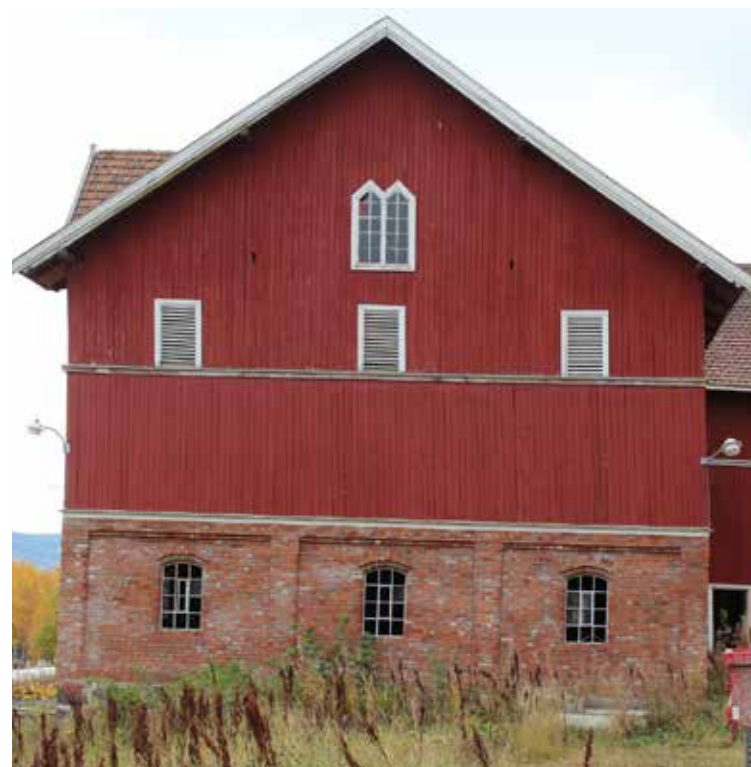
Enhetslåve, vinkellåve i sveitserstil fra 1913.

numentale sveitserstillåven fra 1913 (vinkellåve) er ikke registrert i Sefrak, men likevel verdivurdert som bevaringsverdig (kategori 3). Et fjøs i samme stil/bygget samme år er ikke Sefrak-registrert/verdivurdert.

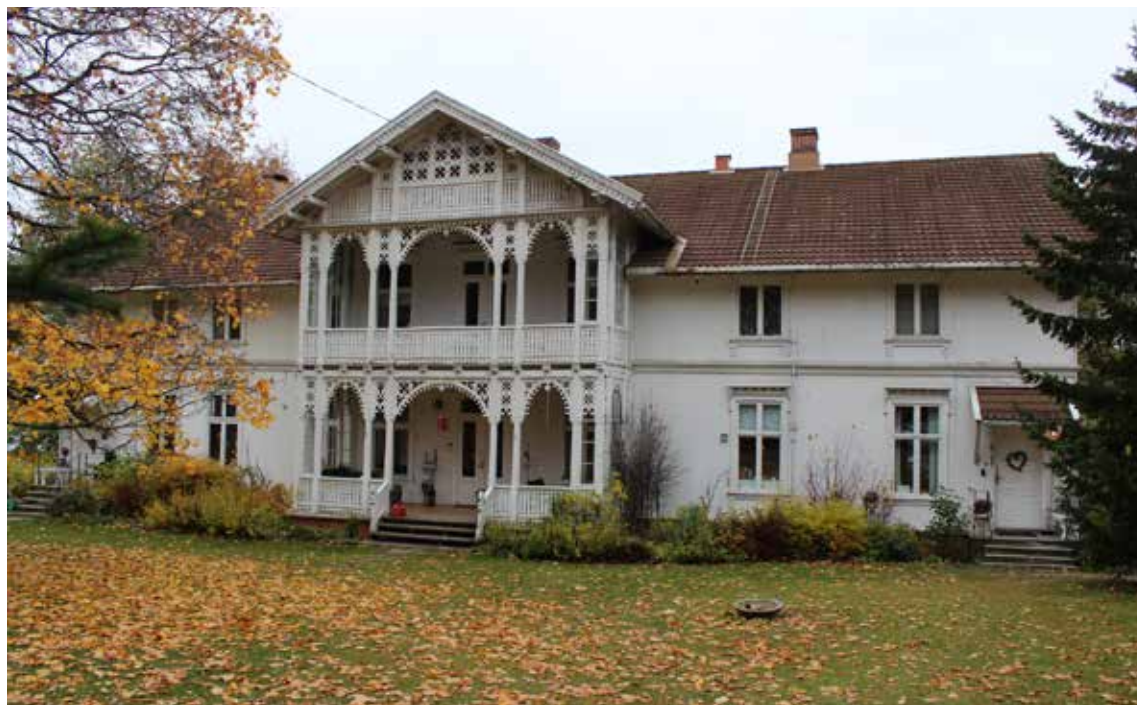
*Våningshus i sveitserstil fra 1894.*

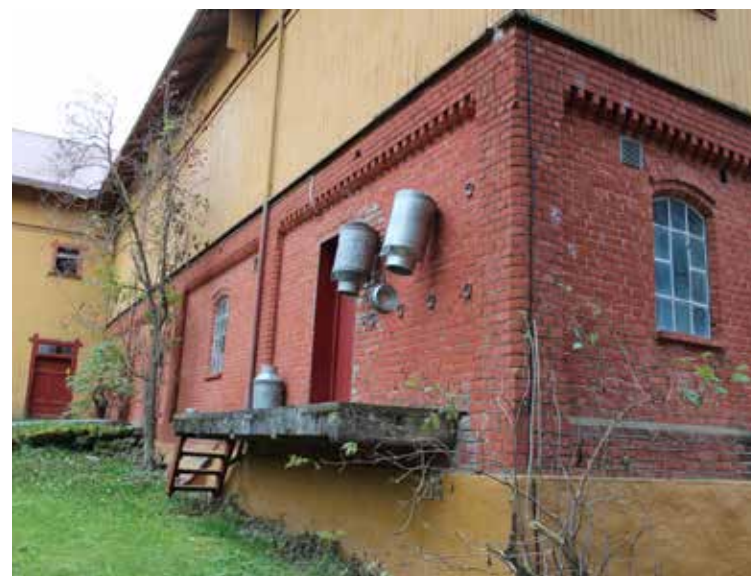
*Utsnitt av fjøset i den monumentale enhetslåven i sveitserstil fra 1904. Fjøset er tomt og melkespannene er kun til utstilling.*

Kårboligen uten byggeår, ombygd i 1909, er ikke Sefrakregistrert/verdivurdert. Det samme gjelder den monumentale enhetslåven i sveitserstil fra 1904. Registreringsinstruksens begrensning år 1900 er således svært uheldig i foreliggende verdivurdering av tunet på Grette (må suppleres).

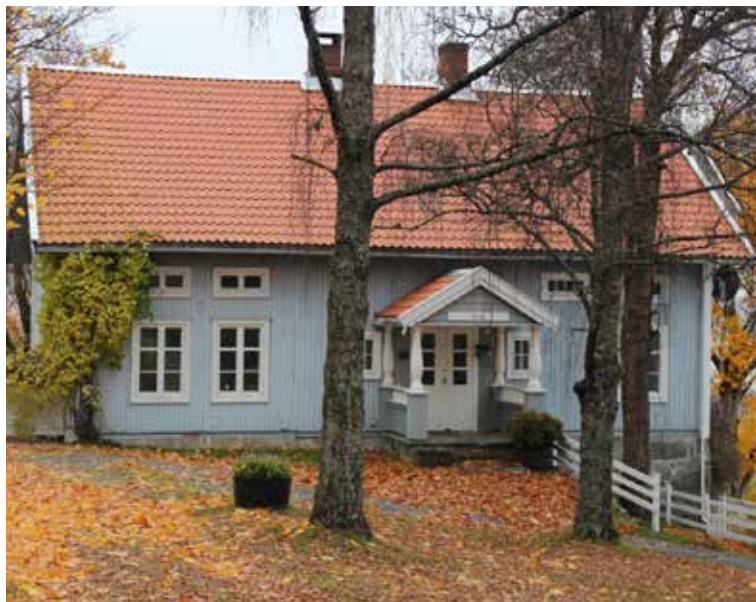
Kårbygning i sveitserstil etter ombygging i 1888. Inngangspartiet i empiri er trolig en restaurert kopi fra hovedhuset i 1977.

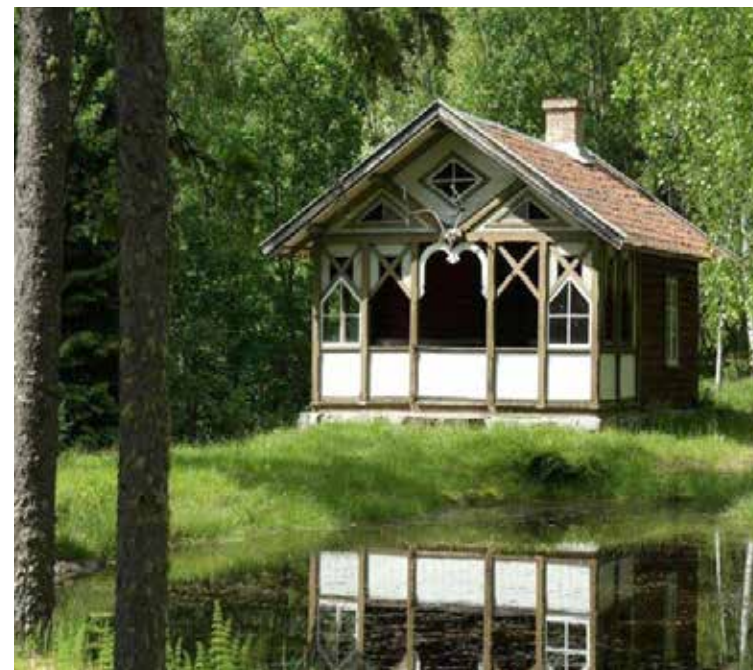
Fredningsverdig lysthus i sveitserstil fra 1895 ved Midtbergsdammen.

Spesielt for Midtberg er vanddammen med lysthuset fra 1895. Dammanlegget er ikke vurdert, men lysthuset i sveitserstil er fredningsverdig (kategori 1).

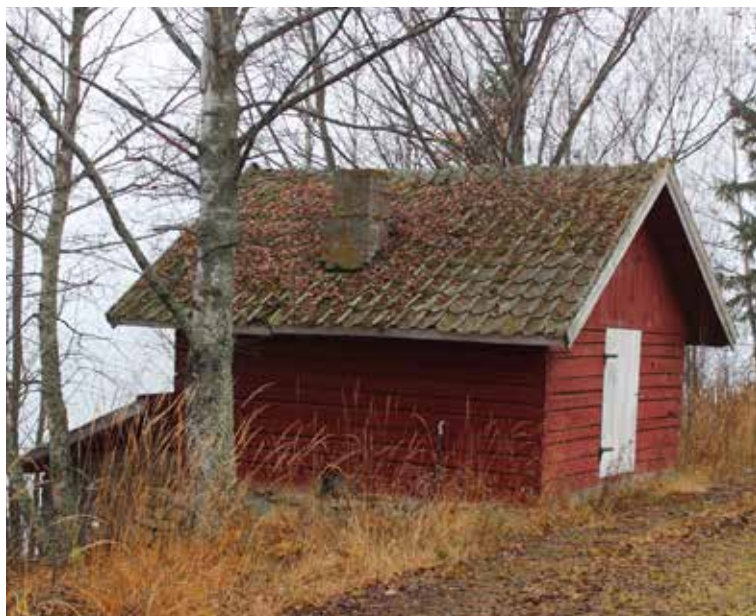
*Fiskerhytte der Nils Valby bodde og virket som profesjonell fisker fra 1904. Fisken ble lagret i steinkjelleren under bygningen.*

1904. Notdraget er borte, men steinsetningen av fjordbunnen er bevart sammen med fiskerhytta, utedoen og lastebilgarasjen for distribusjon av fisken. Fiskerhytta er

vurdert som bevaringsverdig (kategori 3). Fiskerirelaterte kulturmiljøer er sjeldne langs Randsfjorden og verdien av bygningene på Bjørnerud bør vurderes på nytt.

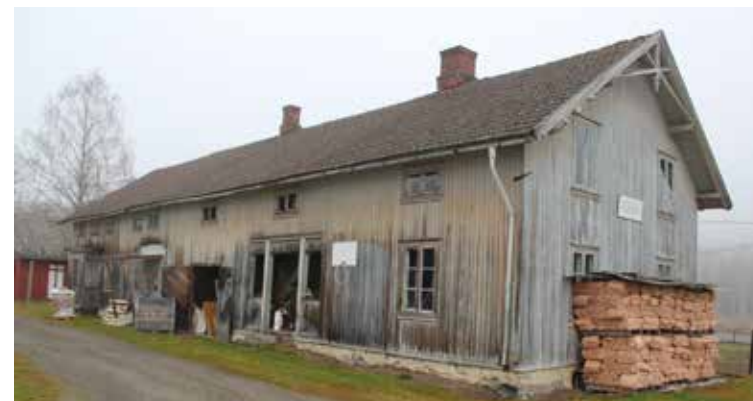
*Snekkeri/møbelfabrikk i sveitserstil fra 1925.*

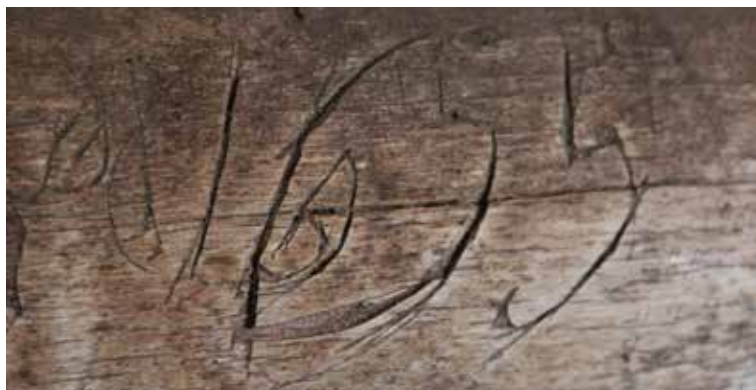
1655 er tidligste årstall på laftestokkene i låven på Klauvstad øvre. Deler av tømmerkassen er eldre. Eldste bygning i Søndre Land?

Klauvstad var to bruk der det øvre bruket ble fraflyttet og våningshuset brent etter sykdom ca 1914 (spanskesyken?). Låven på det fraflyttede bruket står fortsatt og viser mange ombygginger. 1655 er eldste årstall risset på tømmerveggen innvendig. Middelalderform på nov og tømmer tilsier gjenbruk av eldre bygningsdeler. Låven er fredningsverdig (kategori 1) og er muligens eldste stående bygning i Søndre Land. Hvis tømmeret er eldre enn 1650 er bygningen automatisk fredet iht. kulturminneloven.

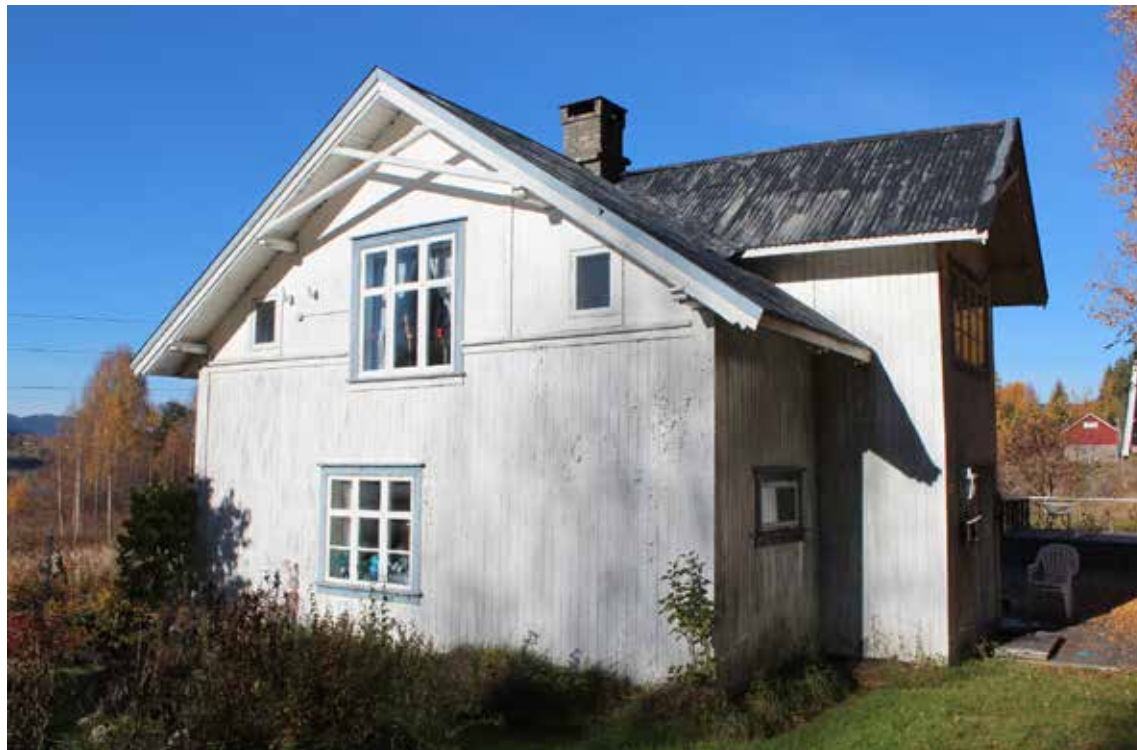
*Våningshuset i enkel sveitserstil med senere påbygget inngangsparti*

Våningshuset er iflg. Sefrak fra slutten av 1800-tallet. Bygningen i sveitserstil har opprinnelig preg, med unntak av et påbygd inngangsparti som en senere tilføyelse (trolig tidlig på 1900-tallet). Bygningen er registrert som svært bevaringsverdig (kateogri 2). Låven i reisverk er trolig fra 1940-tallet og er derfor ikke registrert i Sefrak. Låven har opprinnelig preg og
