**KOMMUNEDPLAN
KULTURMINNER OG KULTURMILJØER
FOR SØNDRE LAND KOMMUNE
2019 - 2029**

Høringsutkast versjon 28. august 2019

~~~~~  
SØNDRE LAND KOMMUNE

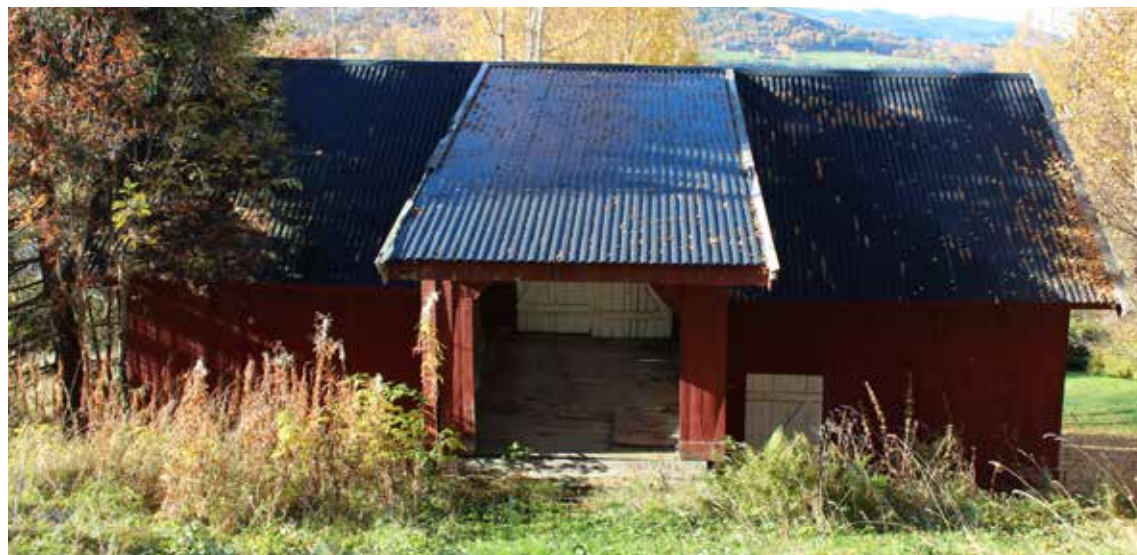
*Låve i reisverk, trolig oppført på 1940-tallet*

Våningshuset er iflg. Sefrak fra slutten av 1800-tallet. Bygningen i sveitserstil har opprinnelig preg, med unntak av et påbygd inngangsparti som en senere tilføyelse (trolig tidlig på 1900-tallet). Bygningen er registrert som svært bevaringsverdig (kateogri 2). Låven i reisverk er trolig fra 1940-tallet og er derfor ikke registrert i Sefrak. Låven har opprinnelig preg og

er verneverdig som en del av det helhetlige kulturmiljøet. Låven er ikke verdivurdert.

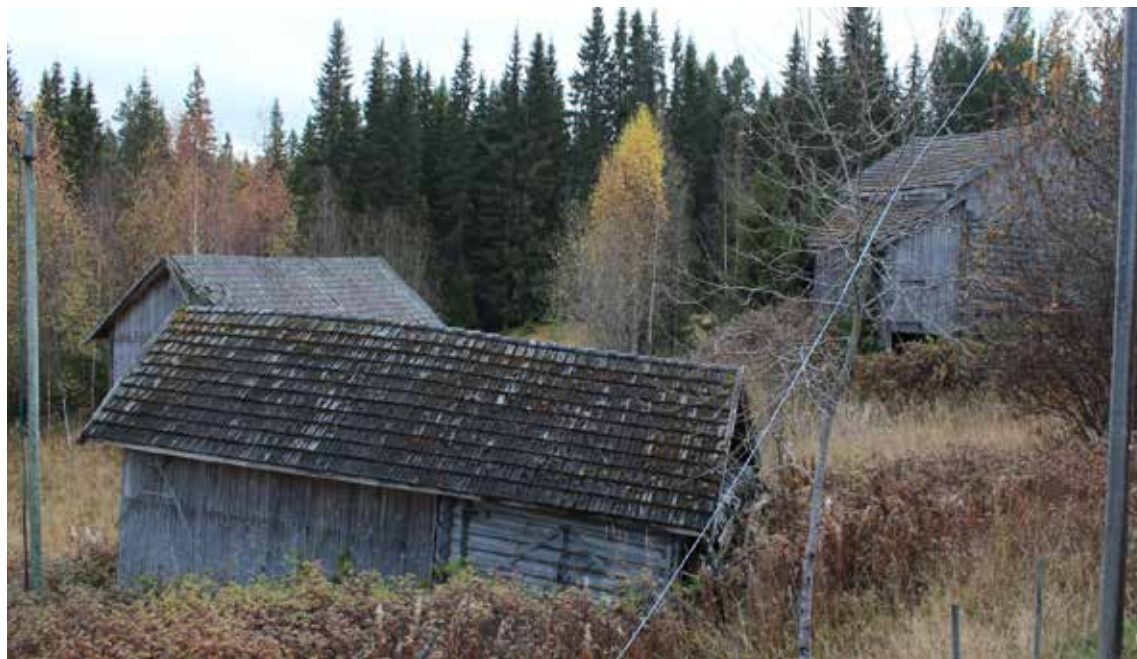
*Oversikt av bygningsmiljøet med uthus (nærmest), våningshus og låve.*

Klauvstadhaugen er en av de best bevarte husmannsplassene med opprinnelig preg i Søndre Land. Kulturmiljøet består av våningshus, uthus og låve. Bygningene har verneverdi fra fredningsverdig til bevaringsverdig, jf. kart. Iflg. Sefrak er bygningene oppført mellom 1825 -1850, med noen tilføyelser tidlig på 1900-tallet.

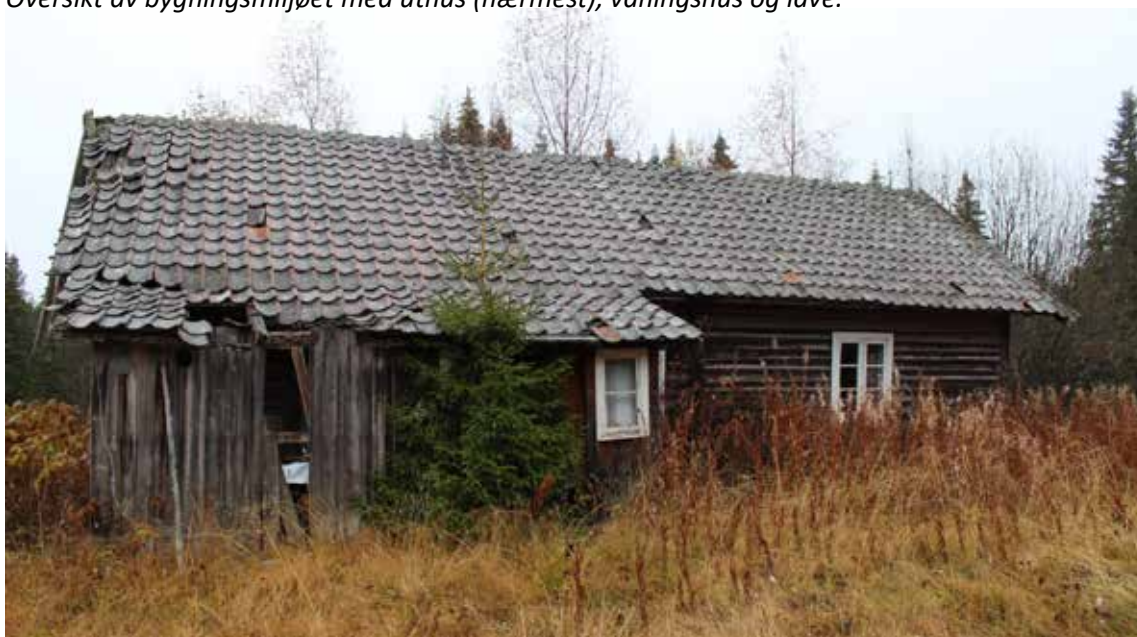
*Det fredningsverdige våningshuset er i sterkt forfall, men kan fortsatt reddes.*

Klaustadhaugen er fraflyttet og kulturmiljøet er en tidskapsel med svært stor helhetlig verneverdi. Bygningene er i sterkt forfall og det er behov for umiddelbare tiltak.

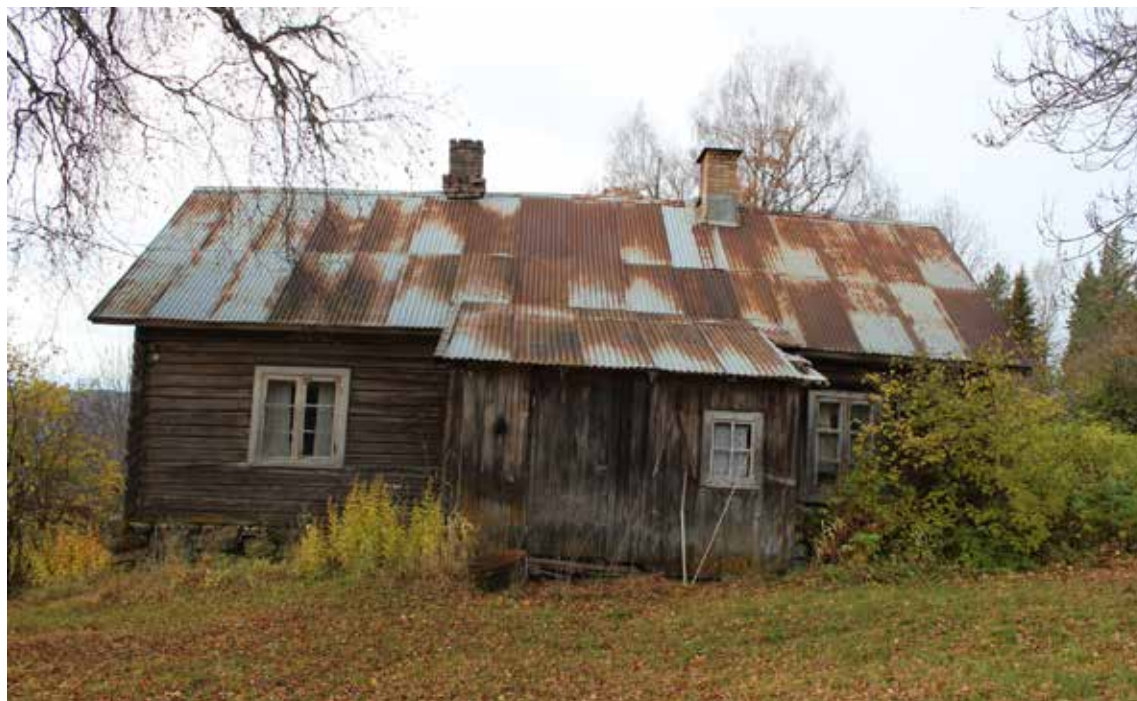
*Våningshuset på Nordereng er en unik tidskapsel.*

Våningshuset og sommerfjøsset er svært bevaringsverdig (kategori 2), mens låven kun er vurdert som bevaringsverdig (kategori 3) i Sefrak. Vurderingen av bygningene hver for seg er rett i en isolert sammenheng, men det helhetlige kulturmiljøet er unikt og alle bygningene fortjener etter hvert ny vurdering som fredningsverdige.

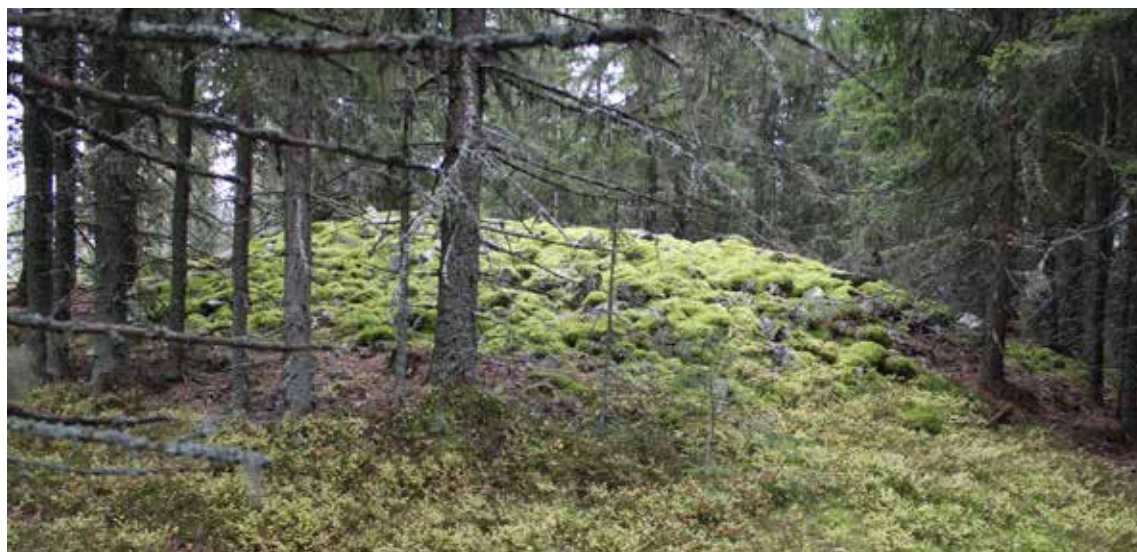
*En av tre monumentale gravrøyser fra jernalderen på høydedrage bak husmannsplassen. Gravfeltet inngår i kulturmiljøet. Herfra er det vid utsikt over Land.*

I kulturmiljøet inngår for øvrig 3 monumentale gravrøyser samt ei mindre. Gravrøyser med tilsvarende beliggenhet kalles gjerne årøyser. Røyserne er ikke datert, men skriver seg trolig fra eldre jernalder. Gravrøysene er automatisk fredet.

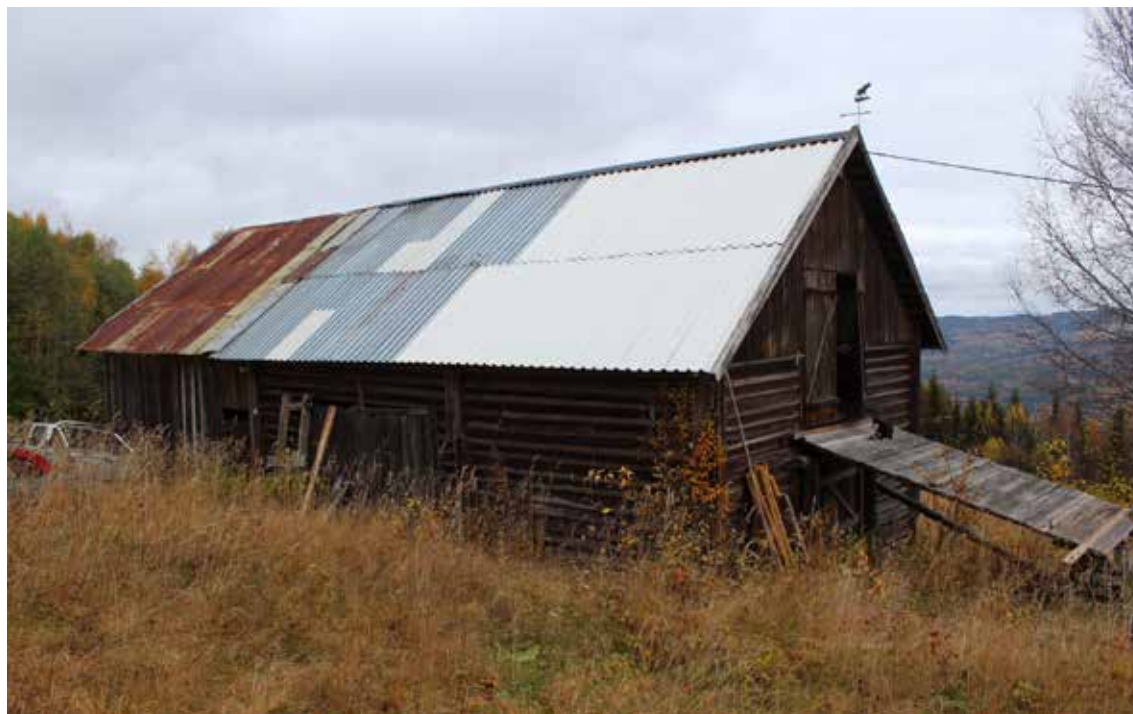
*Tømmerlåve flyttet fra Nordråksetra*

Ifølge Sefrak er bygningsmassen fra siste kvartal av 1800-tallet. Våningshuset i tømmer er flyttet fra Nordråksetra og ble påbygd med reisverk i 1949 (bad og loftsgang). Tømmerlåven er også flyttet til Torpesveen fra Nordråksetra. Ifølge Sefrak ble låven sammenbygd med fjøs og stall engang mellom 1925 og 1950.

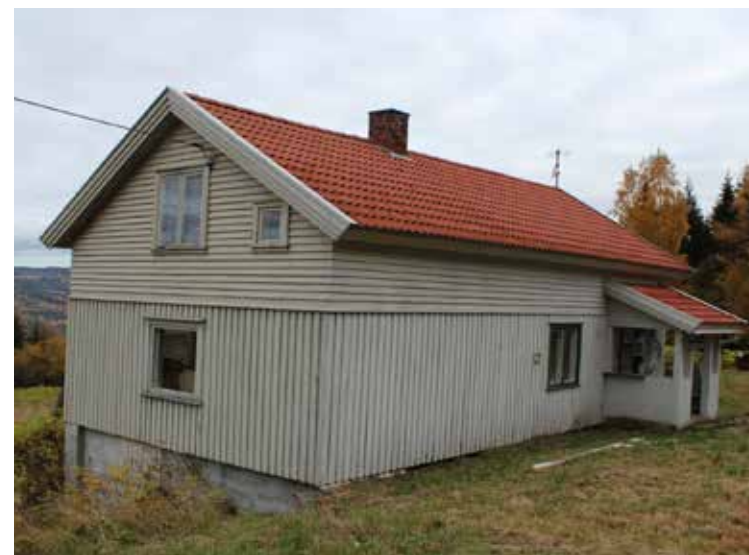
*Våningshuset med opprinnelige tømmerkasse til og med kjøkenvinduet på langfasaden.*

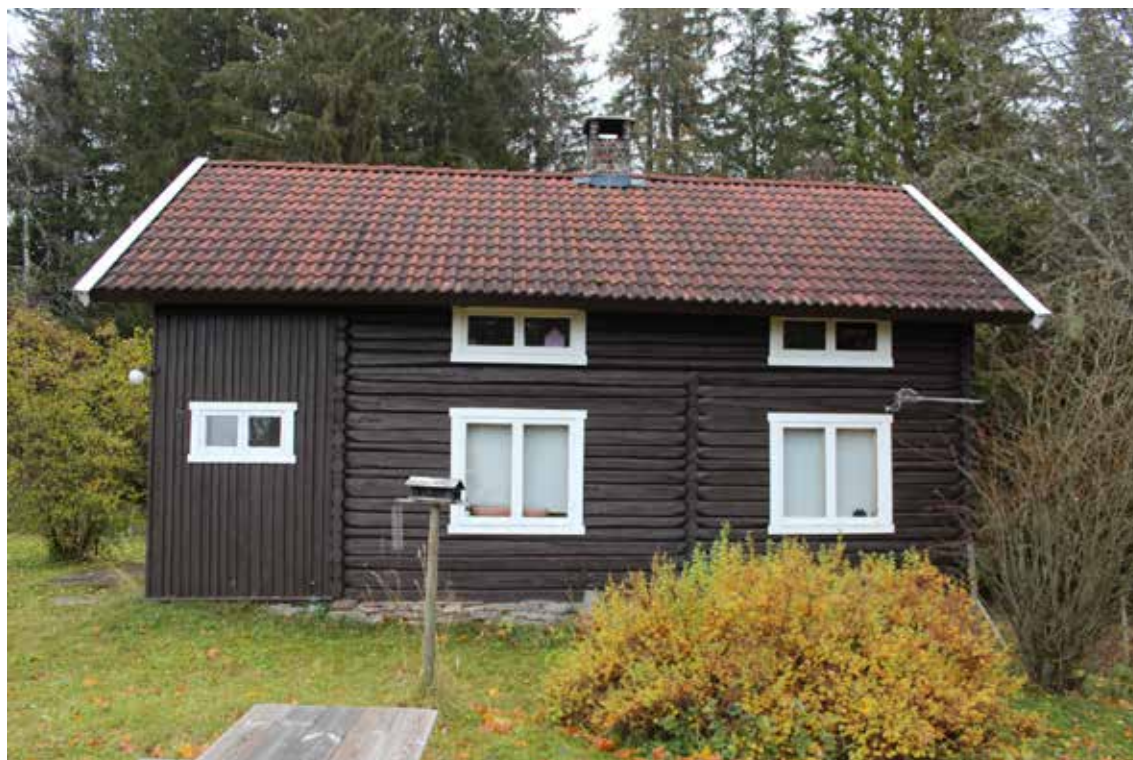
*Våningshus fra 1800-tallet med opprinnelig preg. Reisverksdelen i nord er tilbygget på 50-tallet.*

Våningshuset med ukjent byggeår fra 1800-tallet er bevaringsverdig (kategori 3).

Huset har opprinnelig preg, men reisverket i nordre del er påbygg fra 1950-tallet. Låven, også med ukjent byggeår fra 1800-tallet, er vurdert som svært bevaringsverdig (kategori 2). Et vindu er tilføyd i gavlen.

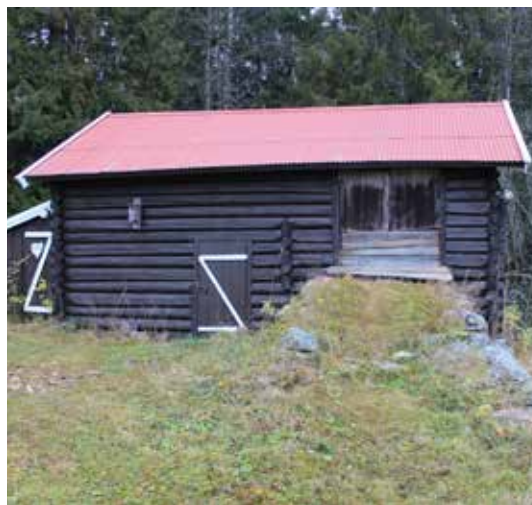
*Låve fra 1800-tallet, ombygd til fritidsformål der eksteriøret er godt ivaretatt.*

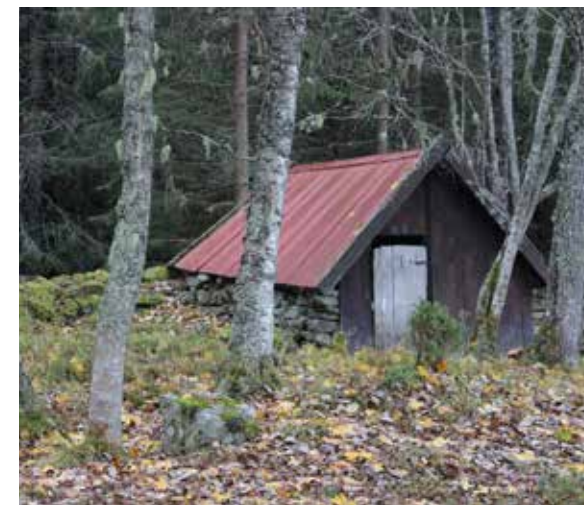
*Smie i steingjerdet omkring husmannsplassen (uregistrert).*

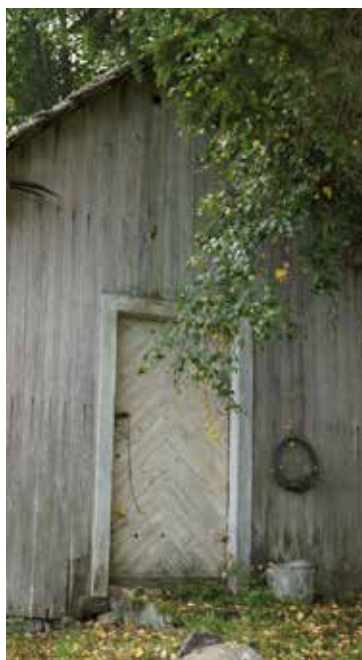
Inngang skåle/stabbur. Foto  
Dag Lindbråten

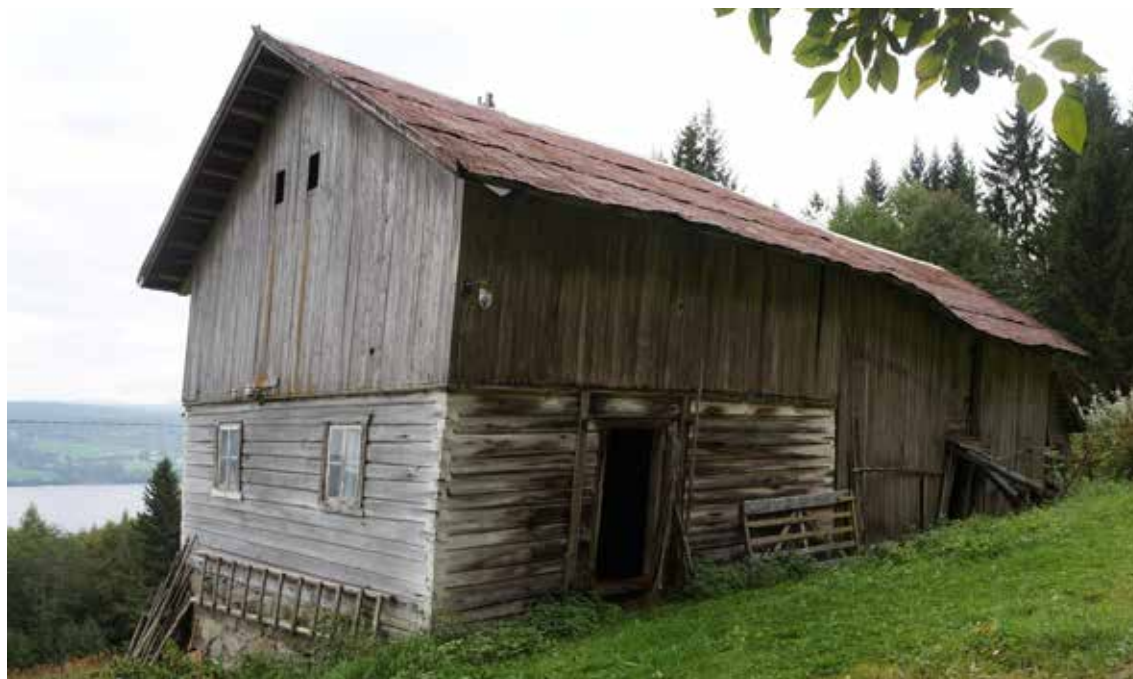
Låve fra ca 1900 med fjøs i kamlaft og forlåve i grovt bindingsverk. Tekket med blekk av utban-  
kede tønner. Foto Dag Lindbråten

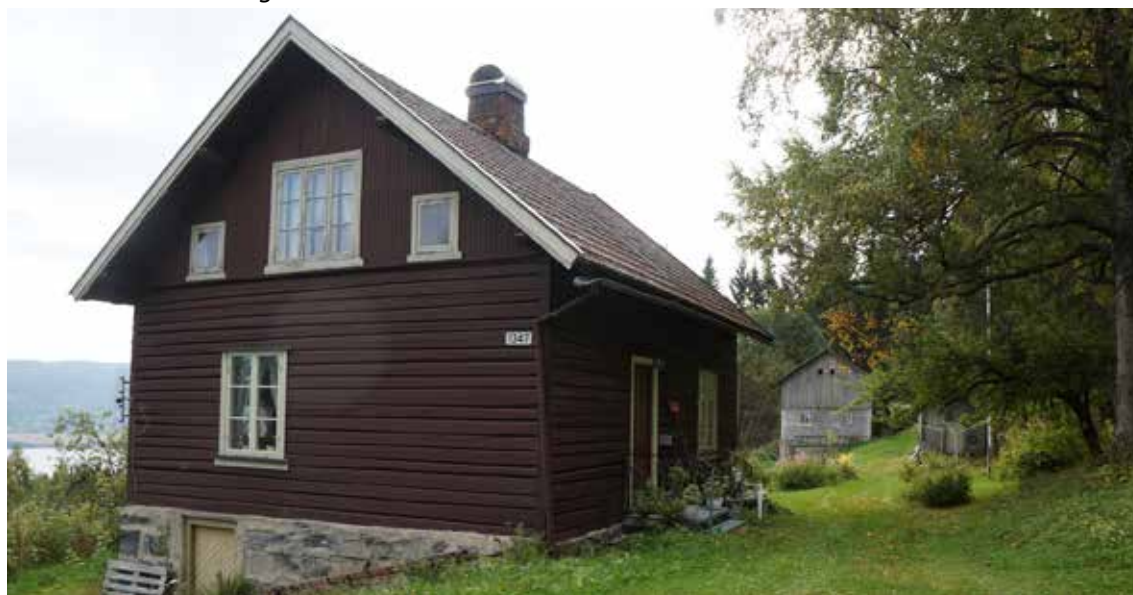
Nordbyhågån ligger i bratt lende og er et av få eksempler på rekketun i Søndre Land. Mellom  
våningshuset og låven skimtes såvidt skålen/stabburet. Foto Dag Lindbråten

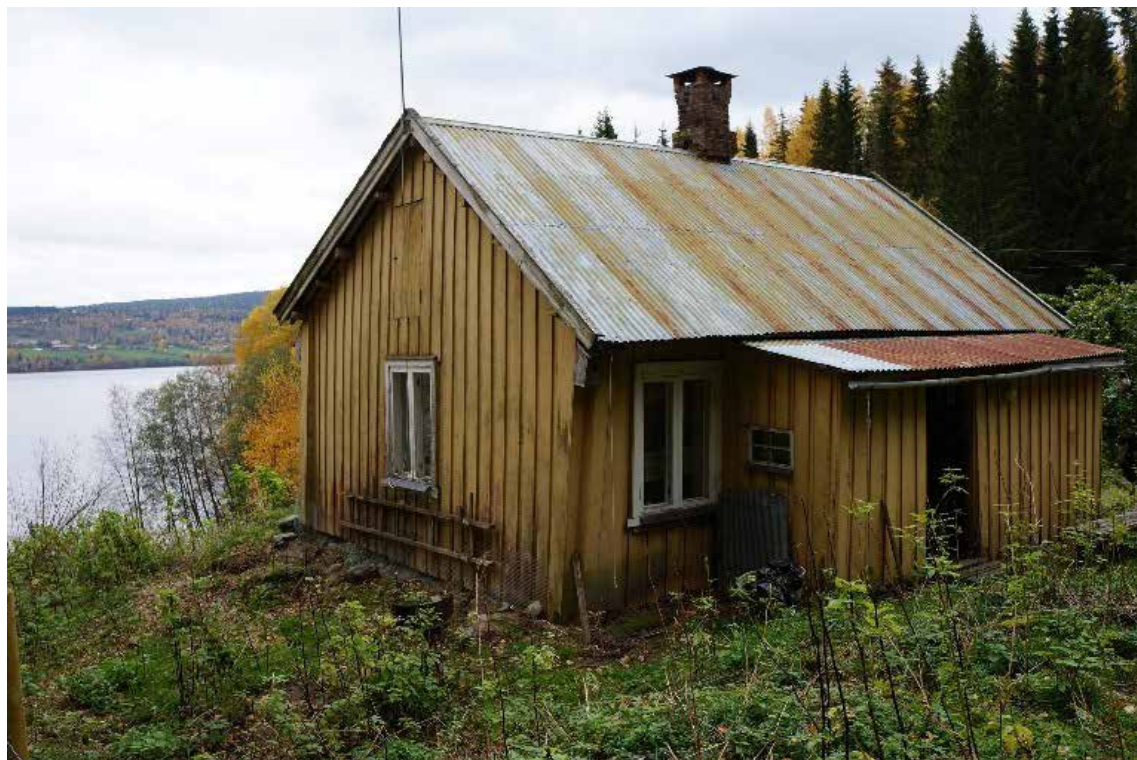
*Toroms stue (akerhusisk grunnplan) fra tidlig 1800-tall. Modernisert utvendig i 1970. Foto Dag Lindbråten.*

Bjørldalen var husmannsplass under Bjørlien og ble fradelt i 1931. Kulturmiljøet består av våningshus og låve. Våningshuset er ei toroms stue med akerhusisk grunnplan. Inngang til kjøkkenet med peis. Stua fra tidlig 1800-tall (før 1825) ble modernisert utvendig i 1970 (vernekategori 4)

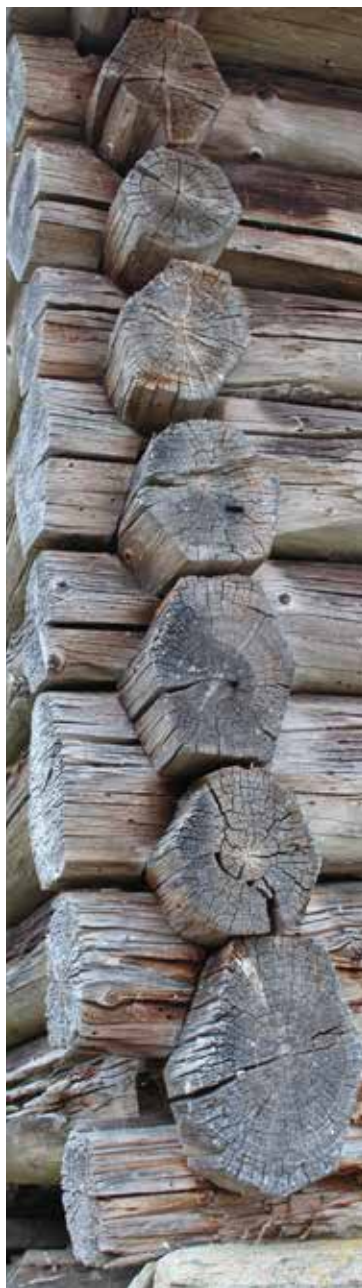
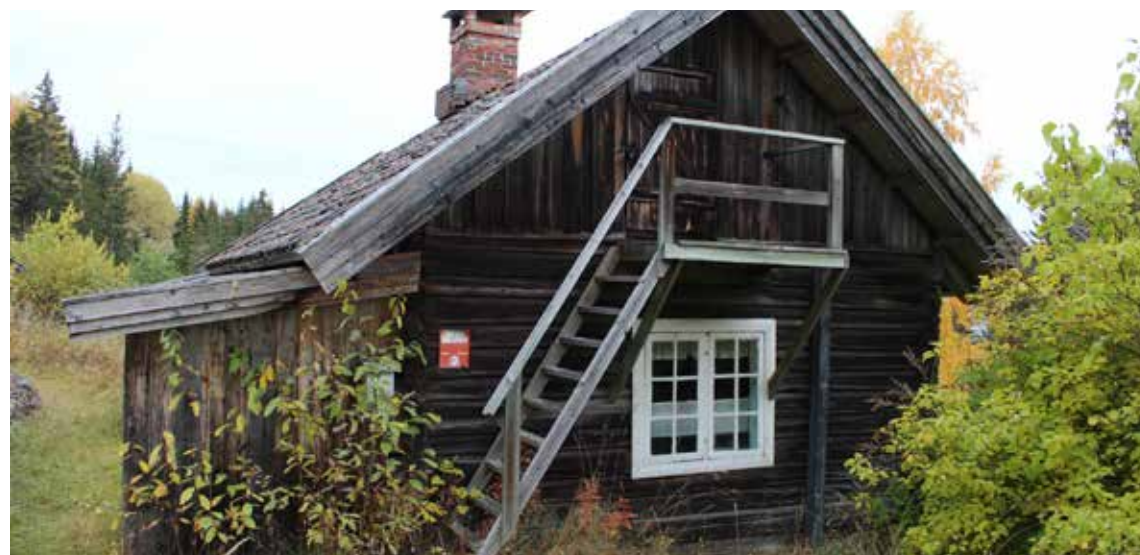
Amundstuen øvre med utvendig loftstrapp (over). Detalj av novene på låven (venstre)

Tunet består av våningshus, fjøs og låve. Våningshuset og låven er fredningsverdige (kateori 1). Bygningene har ukjent bygningsår, men våningshuset er fra perioden 1825 -50 og låven fra 1850 - 75. Bygningsmiljøet er for øvrig rekonstruert med et tilflyttet fjøs som er plassert på ei tuft i tunet, jf. kart.

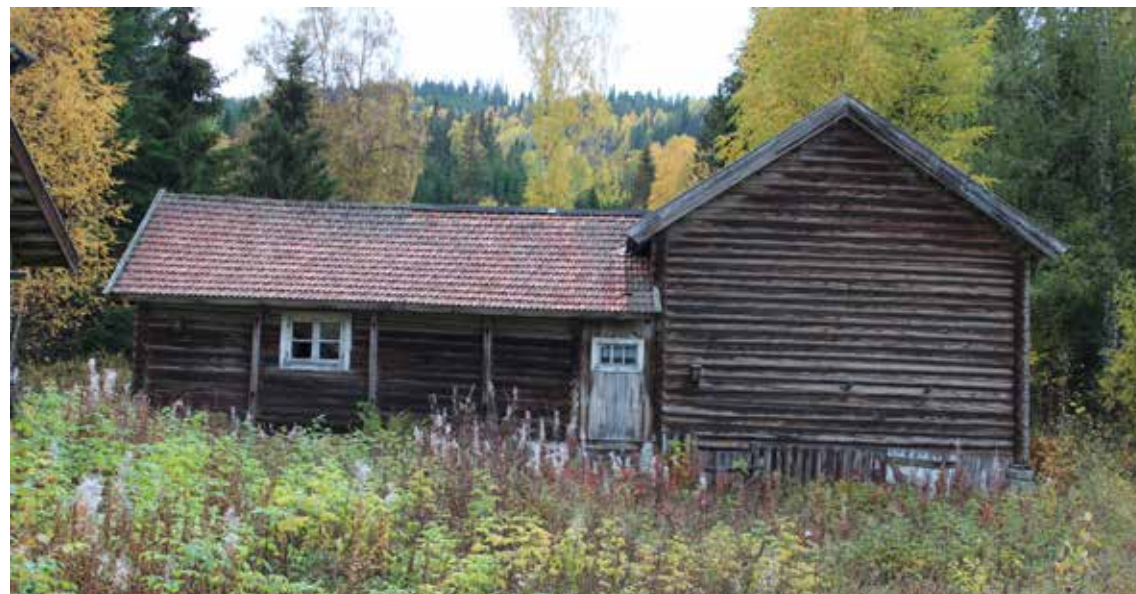
Låve fra tidlig 1800-tall

Husmannsplassen Røste øvre består av våningshus, skåle og driftsbygning. Kun tømmerlåven fra tidlig 1800-tall er registrert i Sefrak (kategori 2, svært bevaringsverdig).

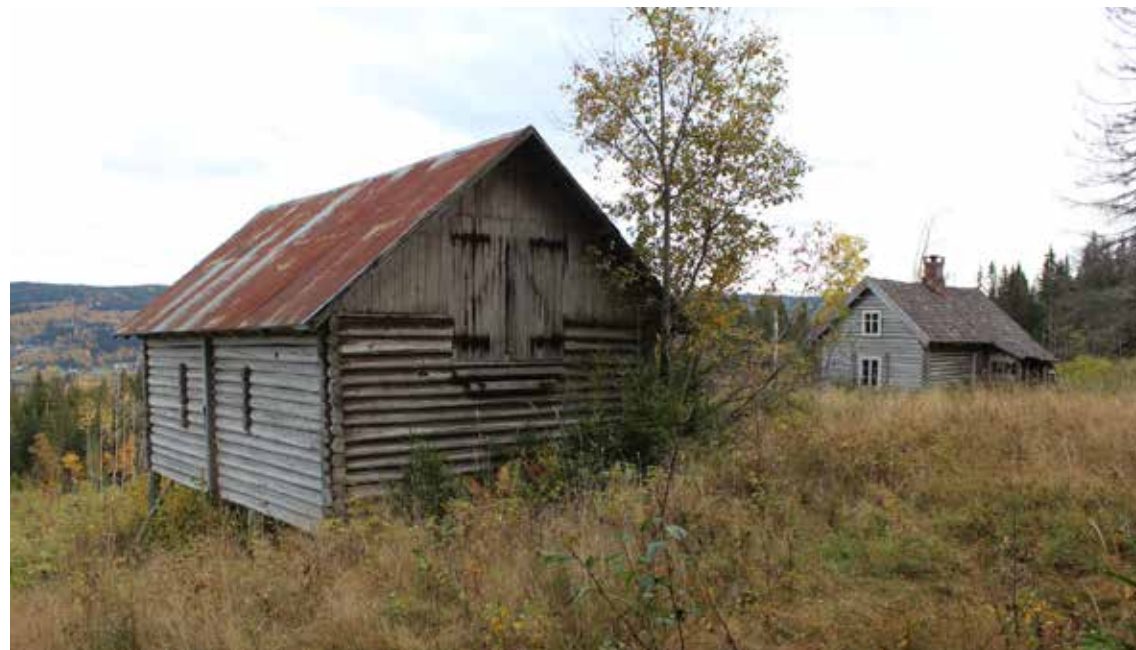
Tunet på Skutesvea med låven i forgrunnen. Stabburet står rett utenfor høyre billedkant

Skutesvea består av våningshus, stabbur og låve. Bygningene er alle fra midten av 1800-tallet der våningshuset med akershusiske toromsstua er svært bevaringsverdig (kategori 2). De øvrige bygningene er vurdert som bevaringsverdige (kategori 3).

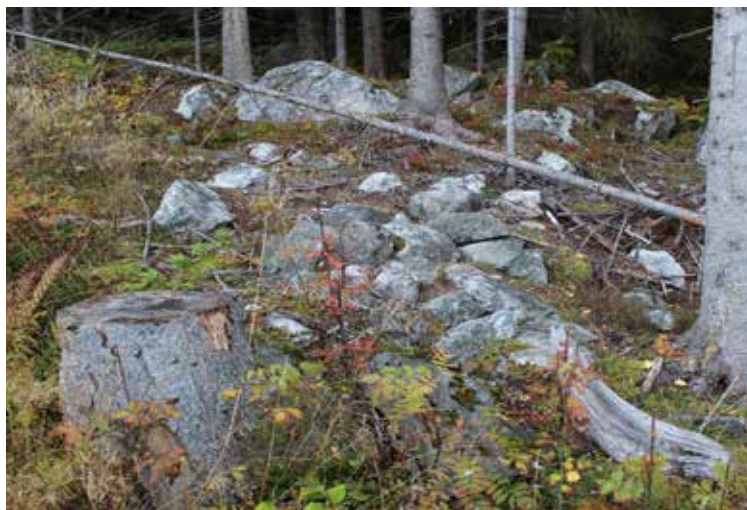
Rydningsrøys som en del av et fossilt kulturlandskap fra tidligere driftsform. Kulturlandskapet er ikke registrert.

Skutesvea er en av husmannsplassene med best bevart opprinnelig preg i Søndre Land. Kanskje den mest opprinnelige av de vi har vurdert. Kulturlandskapet er ikke registrert, men en kort befaring viser at et godt bevart fossilt kulturlandskap i form av rydningsrøys og steingjerder.

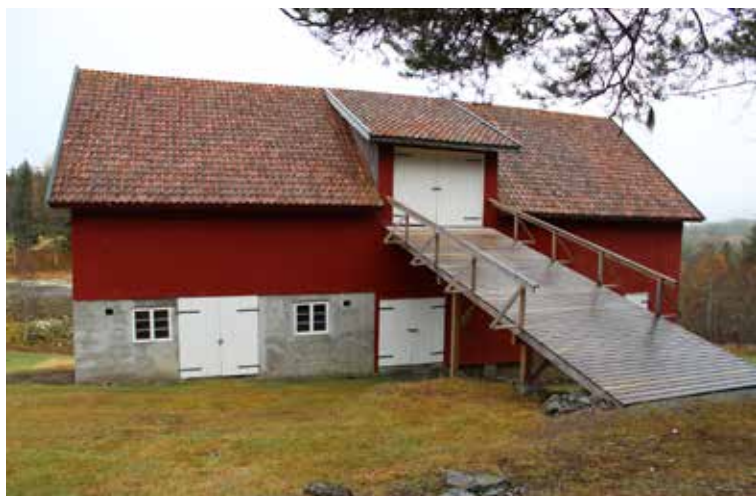
*Driftsbygning fra 1951, restaurert etter antikvariske prinsipper*

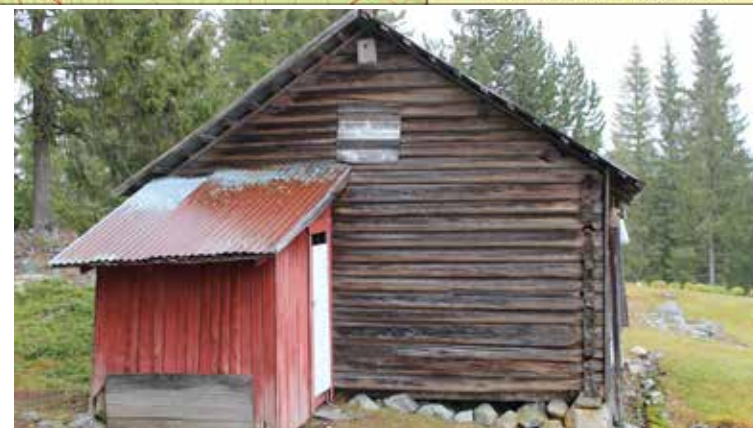
*Fjøs fra tidlig 1800-tall med utedo*

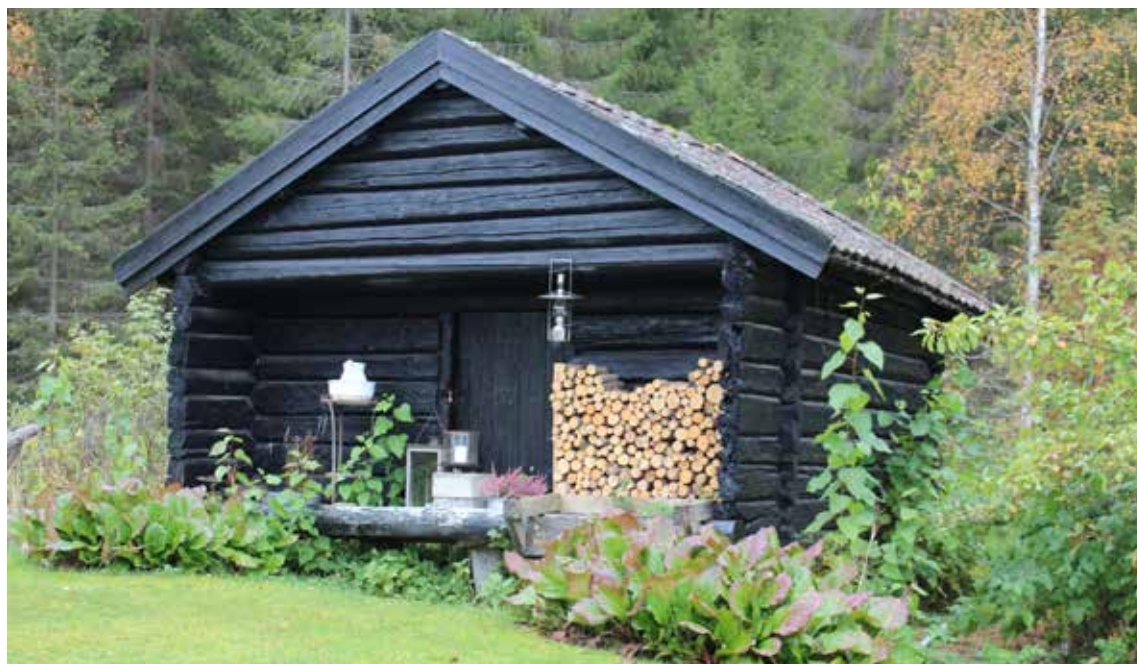
Stabbur fra 1823

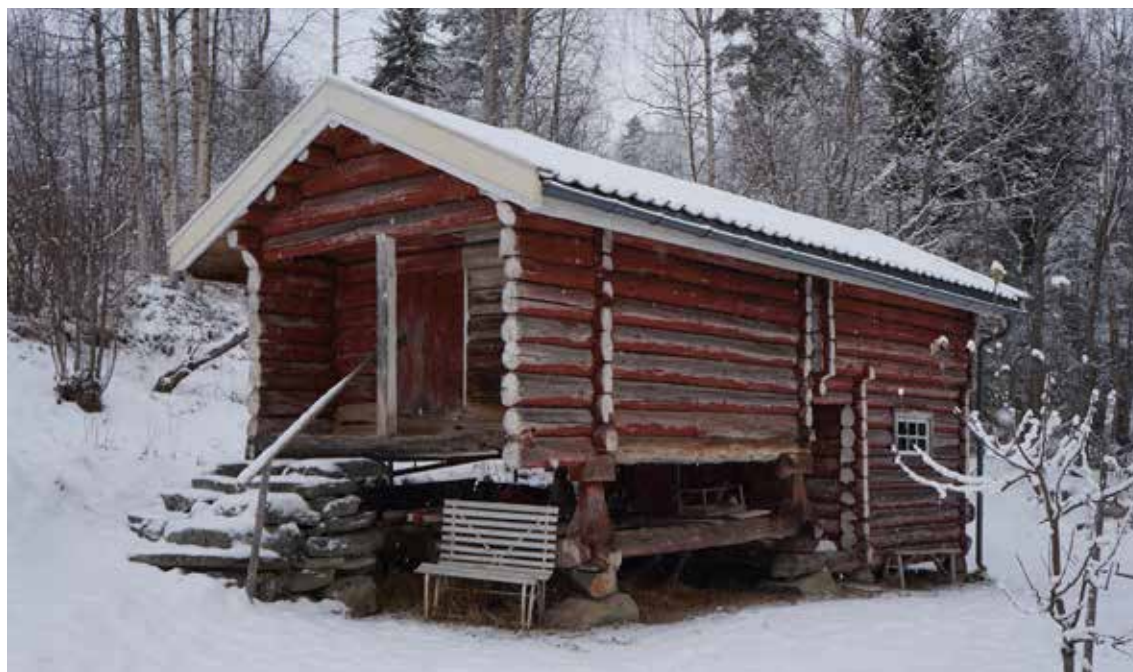
Sammenbygget stabbur fra omkring 1760. Foto Dag Lindbråten.

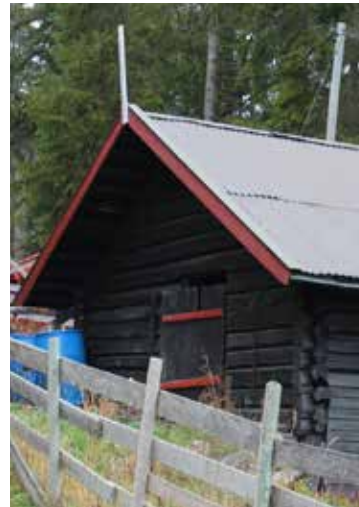
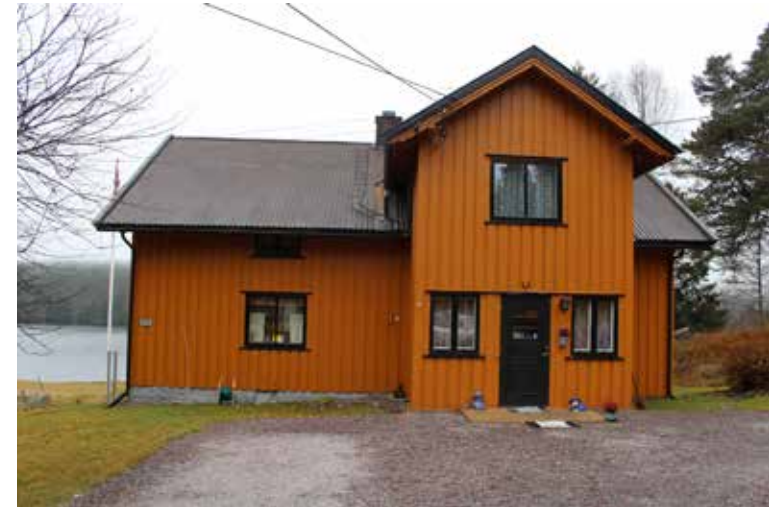
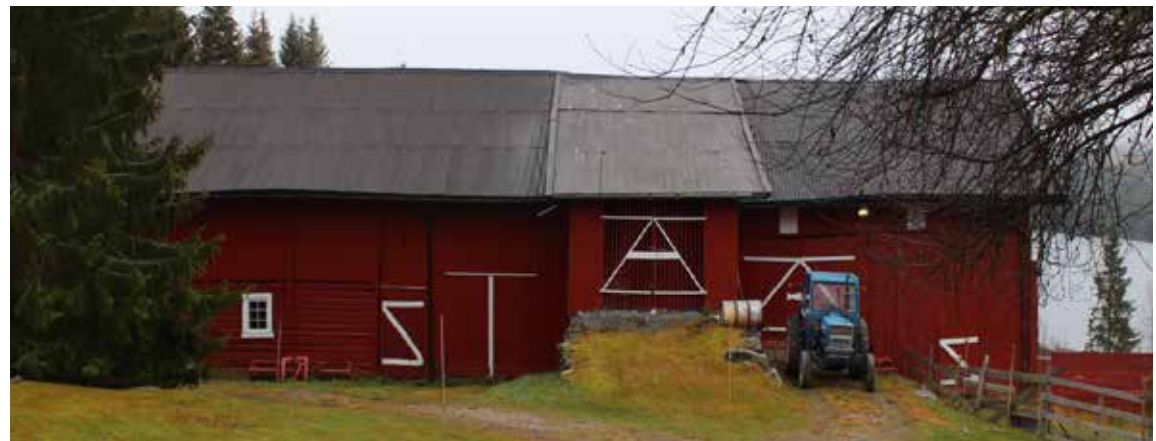
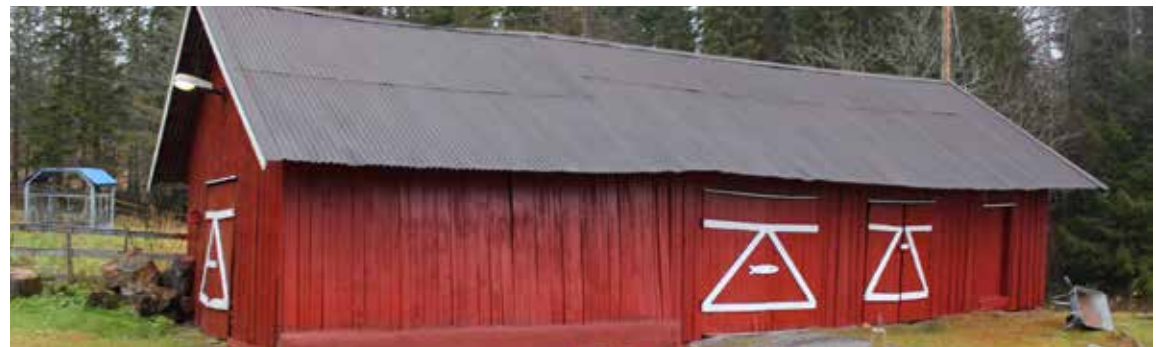
Sommerfjøs (venstre øverst), våningshus (høyre øverst). Driftsbygning (midten) og garasje (under)

Garasjen fra 1924 er ikke Sefrak-registrert/verdivurdert.

Sommerfjøsset er uten datering i Sefrak-registeret, der det fremgår at bygningen er tilflyttet fra Halmrastsetra (svært bevaringsverdig, kategori 2).

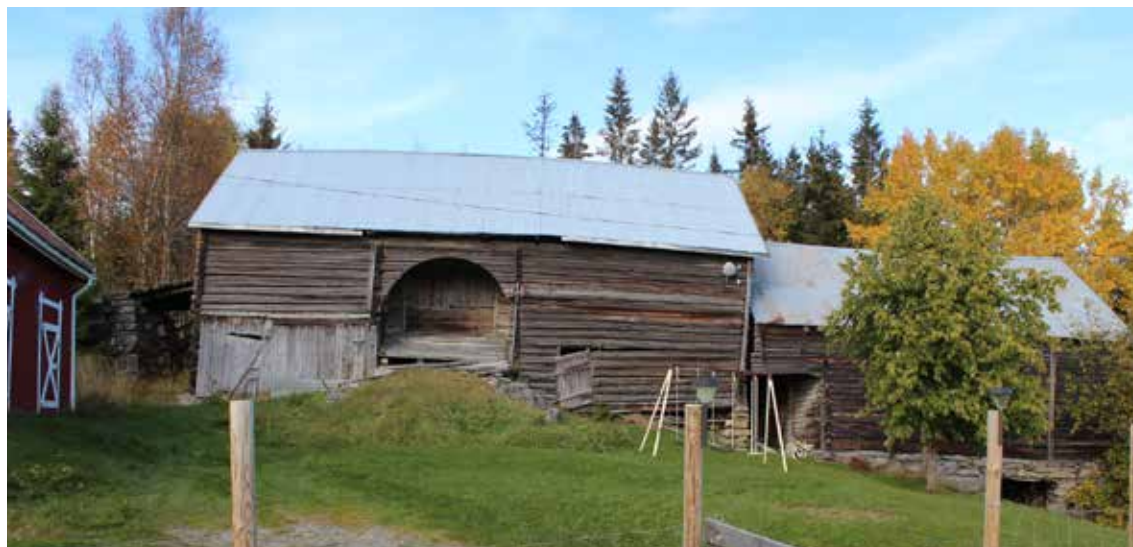
Låve og fjøs fra tidlig 1800-tall (låven er trolig fra 1600-tallet). Bryggerhuset/skålen skimtes til venstre.

Tømmerlåven med fjøs er en karakteristisk driftsbygning før disse ble erstattet av enhetslåver. Det var planer om å bygge en slik også på Eid, men man kom ikke så langt før husdyrholdet ble avviklet. Sefrak-registeret og andre kilder oppgir at driftsbygningen er fra tidlig 1800-tall, men eier mener at driftsbygningen er vesentlig eldre (trolig 1600-tallet). Driftsbygningen er fredningsverdig (kategori 1).

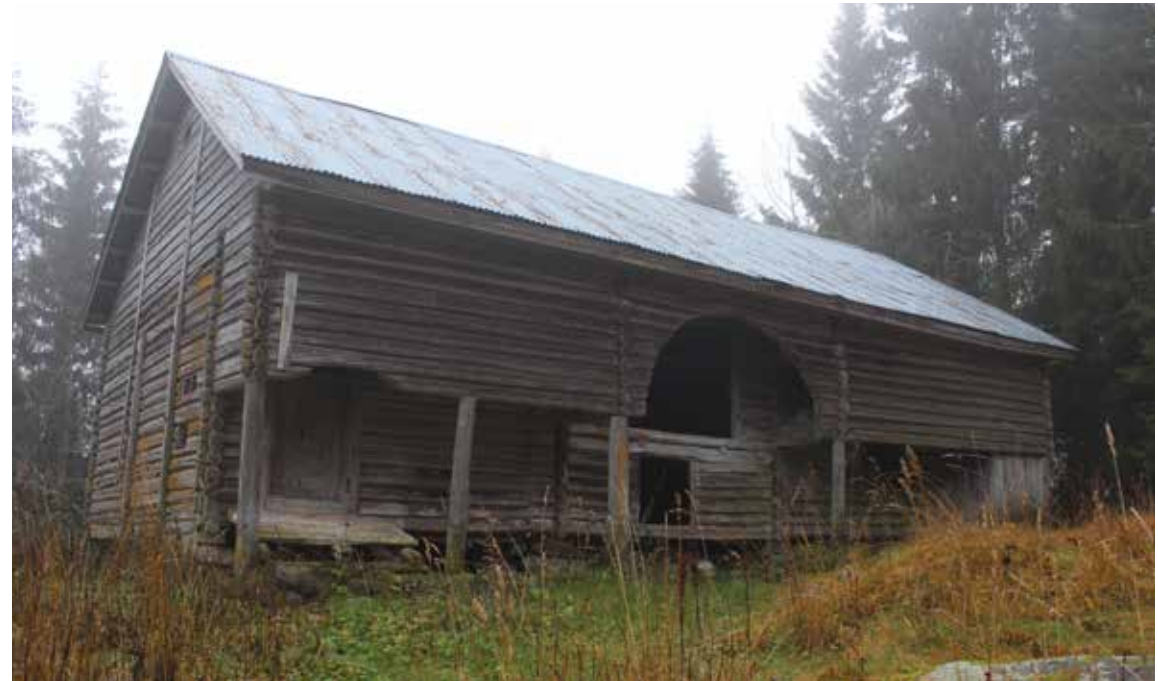
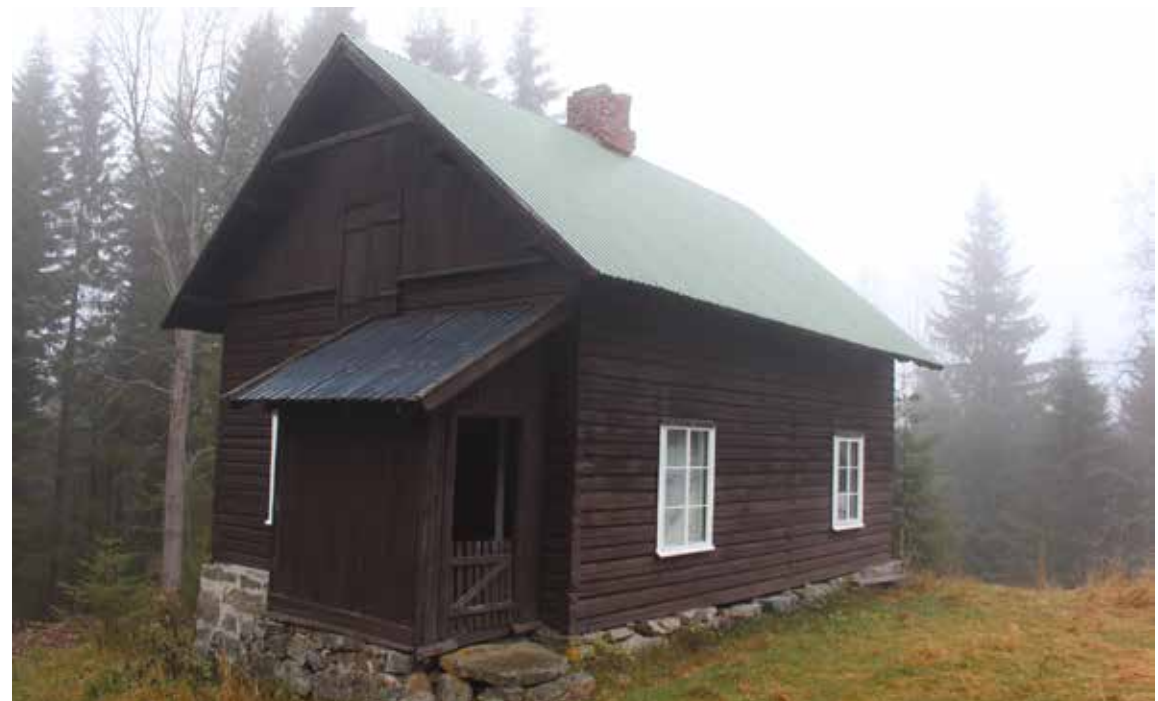
*Tømmerlåve fra slutten av 1700-tallet (over).*

*Våningshuset (under) er ikke Sefrak-registrert, men den enkle sveitserstilen/grunnmuren av gråstein indikerer at bygningen trolig er fra slutten av 1800-tallet/tidlig 1900-tall.*

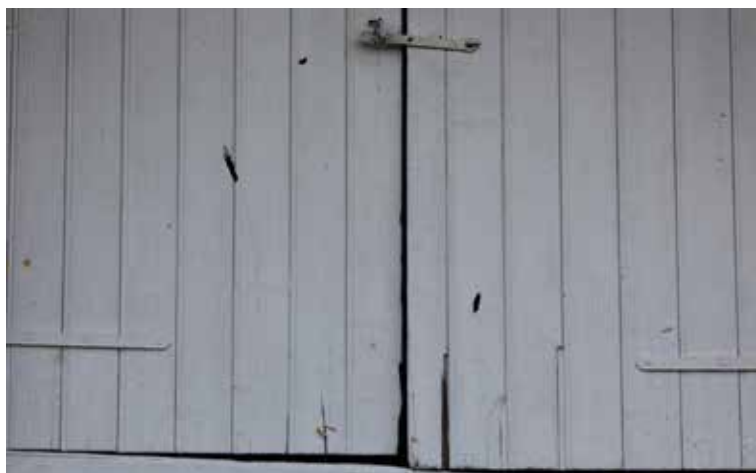
Detalj av låvedøra på Skoglund med spor etter tyske granatsplinter fra trefningen på Haga 22. april 1940. Låven er full av hull.

Flere bygninger ble skutt i brann på Haga. Småbruket Skoglund, rett sør for minnebautaen, er godt bevart med få endringer siden krigen. Studeres låven nærmere oppdager en at veggene og bølgeblikktalet er pepret med granatsplinter. Stallen, som stod nærmere den norske stillingen, var så ødelagt at den ble revet.

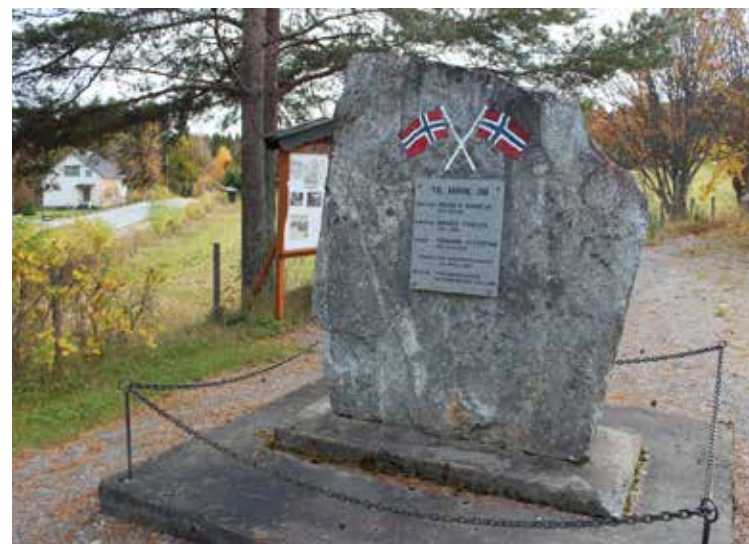
Den norske kanonstillingen (stod 3 meter bak minnebautaen) ble truffet av en tysk granat (over).

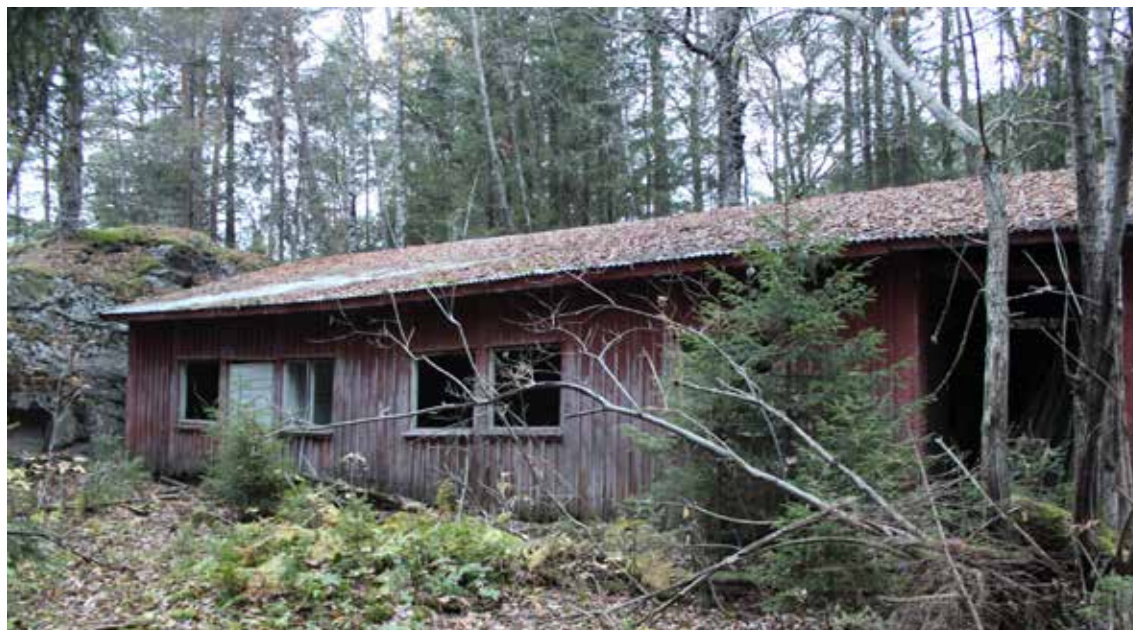
*Vaktkasernen med pulttak er bevart fordi den ble brukt til overnatting som en del av pensjonatdriften etter krigen. Åpningen til høyre leder mot løpegraver til bunkeren. Bunkeren er sprengt ned i berg og dekket av tømmerstokker/jord. En bygning ligger sentralt i bunkeren, se under.*

Tyskerne etablerte observasjonsposten på Granum tidlig under krigen, antagelig allerede i 1940. De hadde et 10 meter høyt tårn ovenfor tunet på gården (revet). Offiserene bodde i pensjonatet og soldatene i snekkerverkstedet "Skaugum". Tilsammen 8 - 10 mann. Det befestede bunkeranlegget ble bygget i 1943. Peilestasjonen er sprengt ned i en knaus og dekket av tømmerstokker og jord. I den utsprengte gropa ligger en bygning (se foto). Det er løpegraver mellom vaktkaserna og peilestasjonen i knausen. Anlegget var omgitt av piggtråd -18 tonn ble fjernet etter

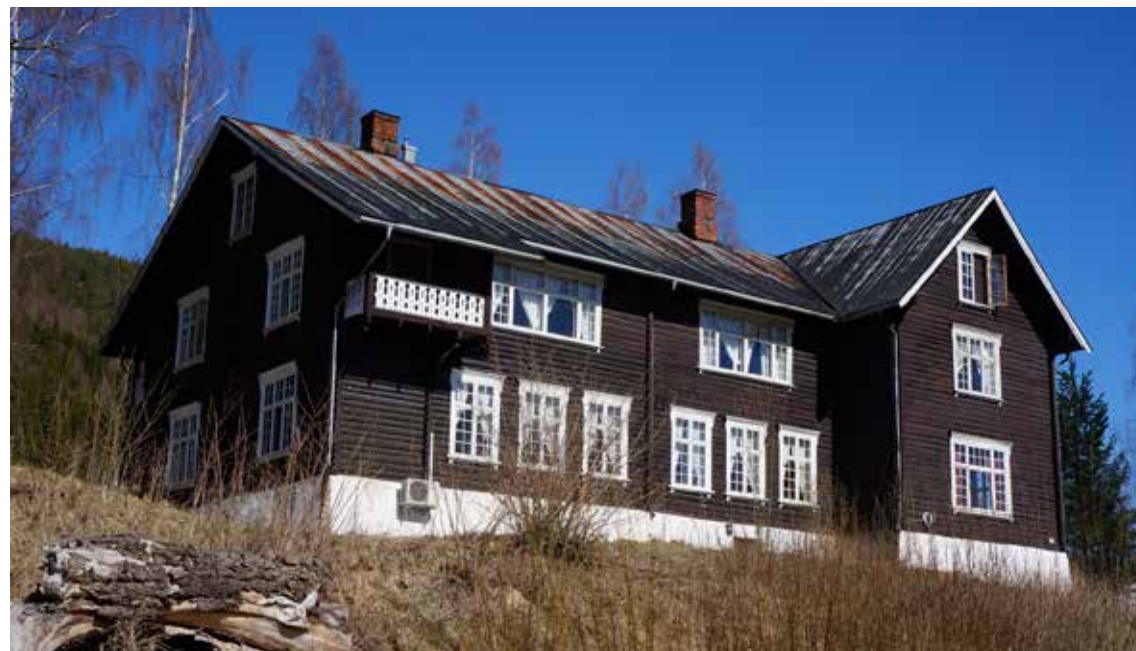
Grannæs i Odnes. Opprinnelig en bygning i dragestil der ornamentene langs mønet er fjernet ved senere restaurering. Foto Dag Lindbråten

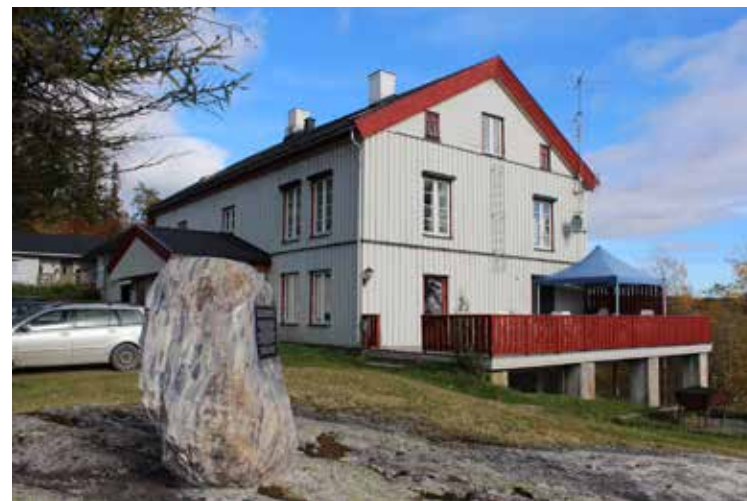
Turisthotellet der Furbotten og Sunde hadde tilhold i 1943 og 44. Veggene bak panelet er fortsatt full av kulehull etter razzian 30. mai 1944. Minnebautaen i forgrunnen ble satt opp i 2014.

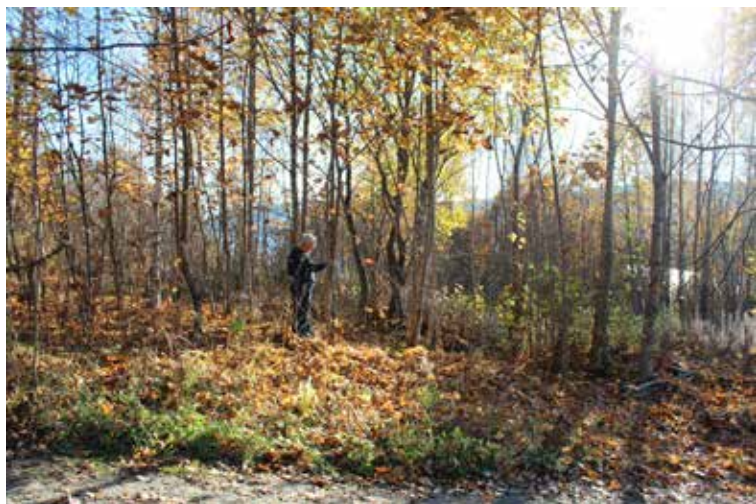
*Hustufta etter den nedbrente stuebygningen på husmannsplassen Kanten er nedvokst av orekratt og ikke lett å se. Tufta ble påvist av Alf Strandeng slik han husker stedet fra barndommen. Funn av kull og brente bein under torva indikerer at stedet markert av Alf på bildet er riktig lokalisert.*

Rettsdokumentene forteller at kroppen til Narumsbakken ble brent på Kanten etter halshuggingen. Vi vet ikke sikkert hvor det skjedde, men det er rimelig å anta at det ble gjort i branntomta på husmannsplassen. Ved befaringen ble det funnet kull og brente bein rett under torva. Dette er ikke rester av de myrdede.
