**KOMMUNEDPLAN
KULTURMINNER OG KULTURMILJØER
FOR SØNDRE LAND KOMMUNE
2019 - 2029**

Høringsutkast versjon 28. august 2019

~~~~~  
SØNDRE LAND KOMMUNE

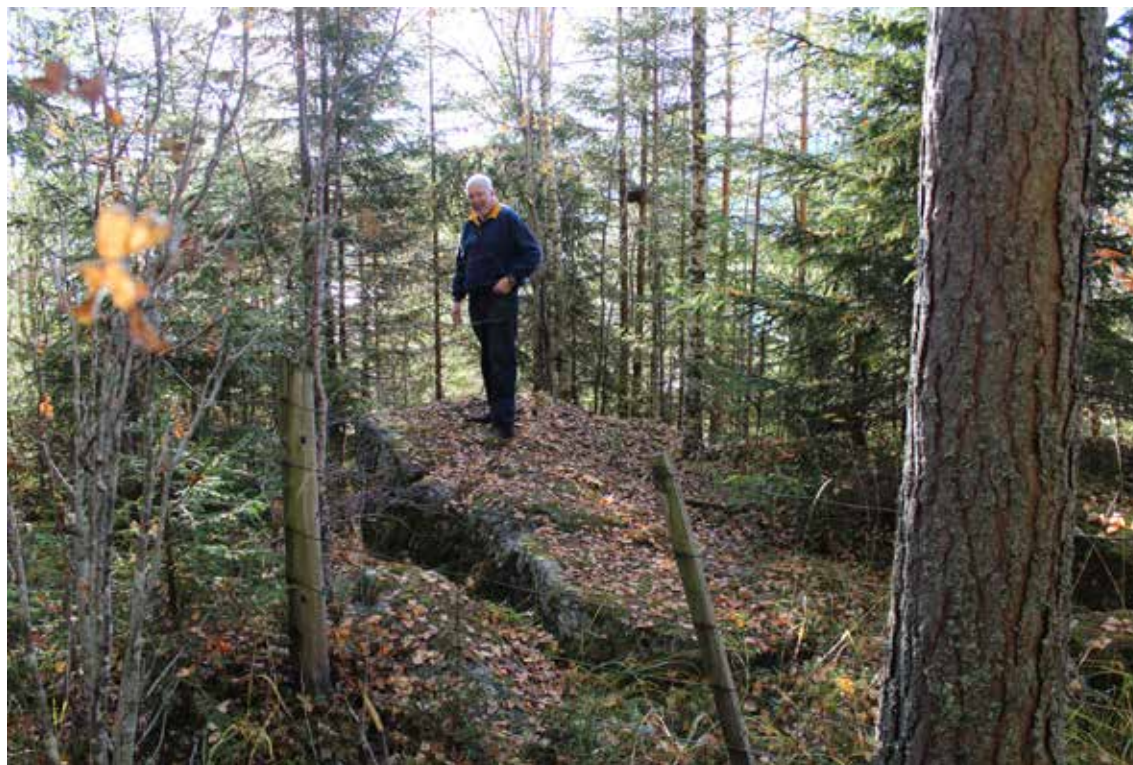
*Retterstedet på Kanten der "Mordernils" ble henrettet i 7. september 1833. Retterstedet ble påvist av Alf Strandeng som vokste opp på Kanten. Han har fått det fortalt av sin bestemor, som igjen har hørt det fra hennes bestemor som overvar henrettelsen. Alf Strandeng markerer bergskjæret der skafottet stod. Foto fra jernbanelinja i retning mot riksvegen.*

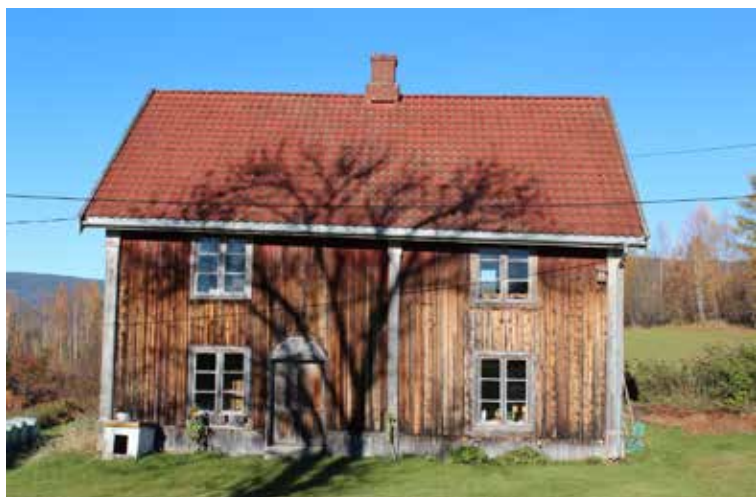
Autentisk stue fra 1790, brukt som arrestlokale i 1833

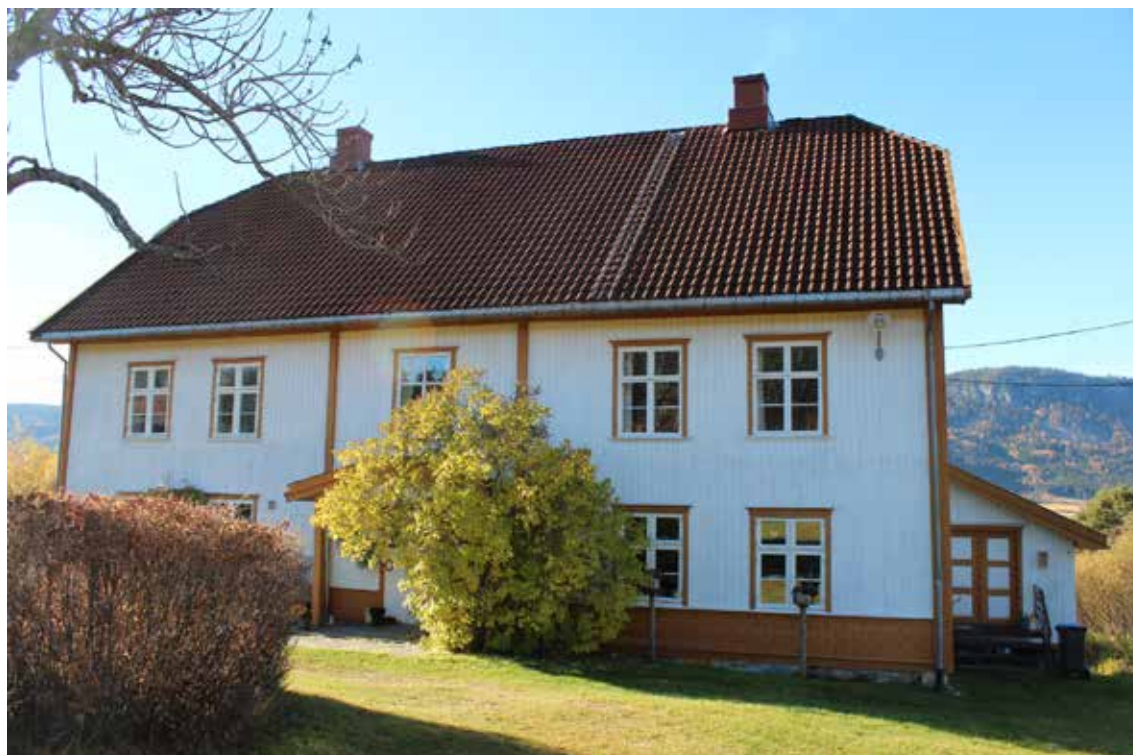
Våningshus i empirestil. Ifølge bygdeboka er huset oppført i 1805.

i klassisk stil med valmet tak i 1824. Bygningen er vurdert som svært beverneverdig (kategori 2). Taksteinen ble kjøpt fra Lomsdalen i 1825. Stedet var lensmannsgård inntil Nimb døde i 1845.

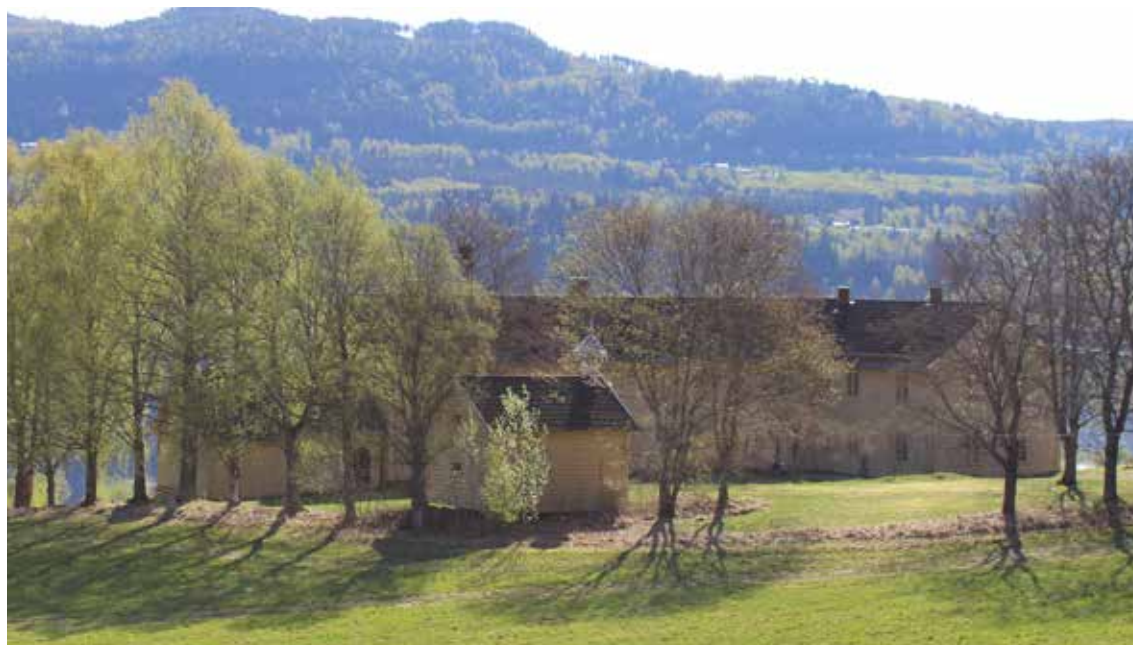
Våningshuset på Viker med stabburet i forgrunnen

låven må vurderes nærmere). Våningshuset er en vinkelbygning der eldste del er fra 1801, jf. Sefrak. Den andre delen ble oppført i 1843. Nåværende vinkelform er trolig resultat av ombygging i 1917. Våningshuset er vurdert som svært bevaringsverdig (kategori 2).

Stabburet fra 1850 er vurdert som svært bevaringsverdig (kategori 2).

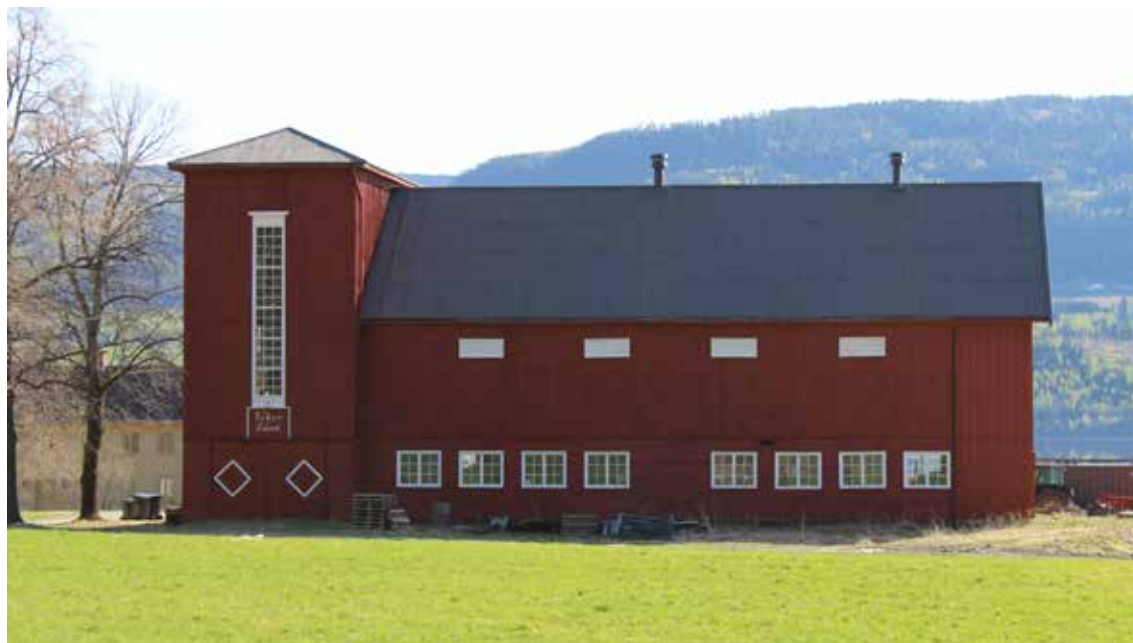
Tårnlåven fra 1932.

Låven og fjøset på Viker brant i 1931. Tårnlåven ble tegnet av arkitekt Gunnar Bjerke og ble oppført året etter brannen. Låven var opprinnelig lengre, men er avkortet mot sør pga. råteskader. Låven er ikke Sefrak registrert, men vurderes som verneverdig fordi denne låvetyper er sjelden i norsk sammenheng/ unik i Søndre Land (verneverdien til

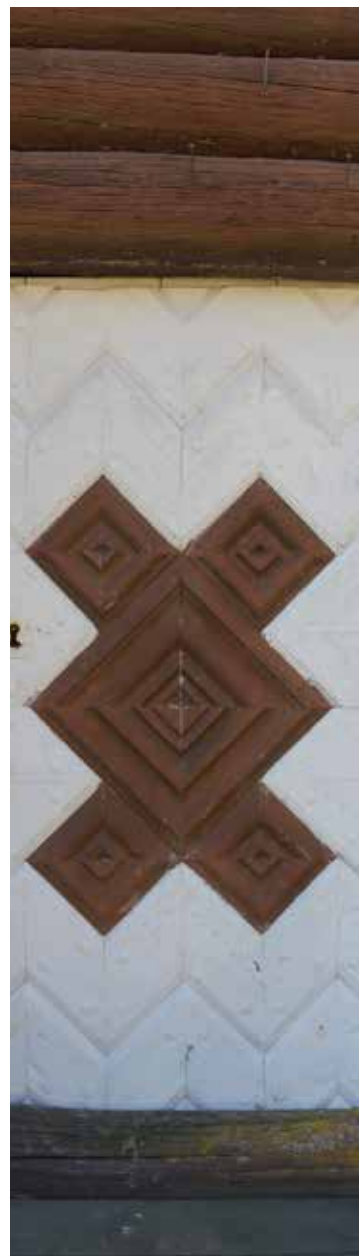
Stabburet fra 1776 - innebygget som del av uthus, jf. foto til høyre. Detalj av dør over. Alle foto Dag Lindbråten

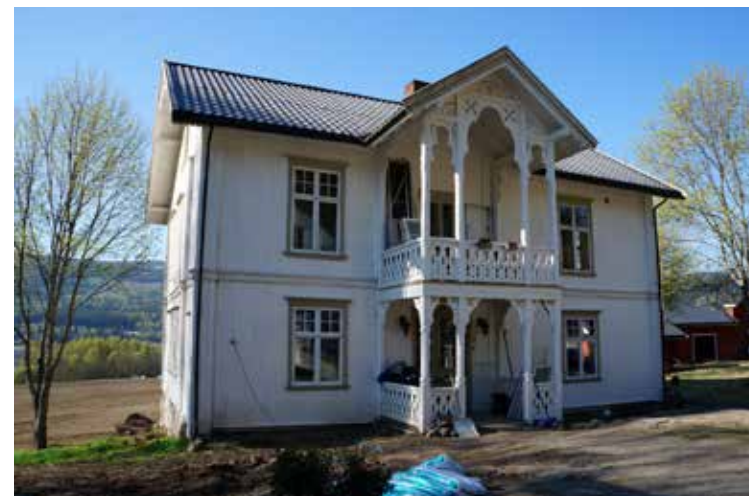
Kårbygningen fra 1776 med sveitserstilpreg, restaurert i 1990.

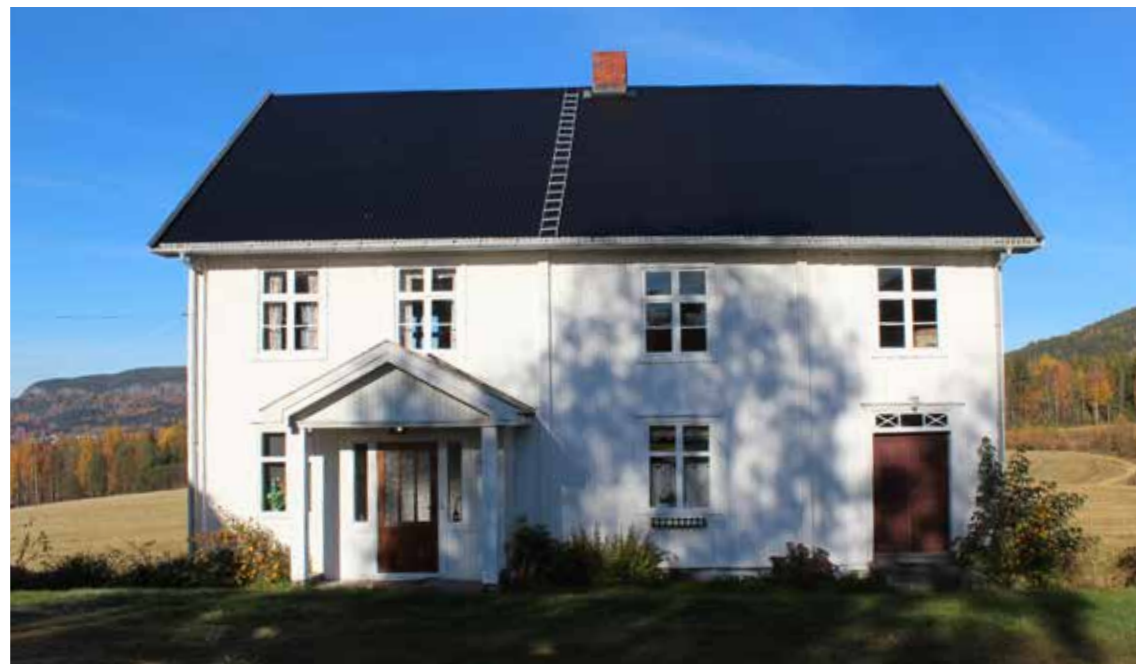
Skolestua på Sedal der Land høyere almenkskole ble opprettet i 1848. Døra til høyre er trappe-rom i reisverk til garderobe i 2. etasje. Skolestua ligger til venstre i 2. etasje. 1 etasje har vært kjøkken og bolig. Inngangspartiet til venstre er ombygget/nybygget - antagelig på 60-tallet. Var opprinnelig større. Taket er reparert etter stormskade ("Dagmar").

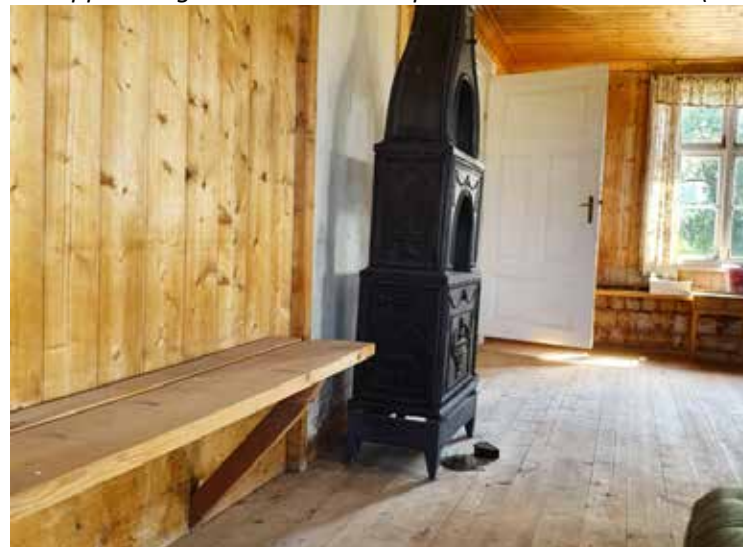
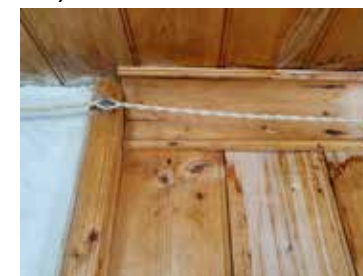
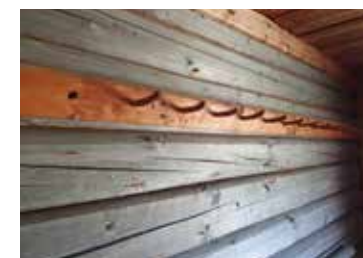
Skolestua i 2. etasje med ovn datert 1825 og benker langs veggene. Panelet er umalt. Detalj av elektrifisering i skolestua og knaggrekke fra garderoben.

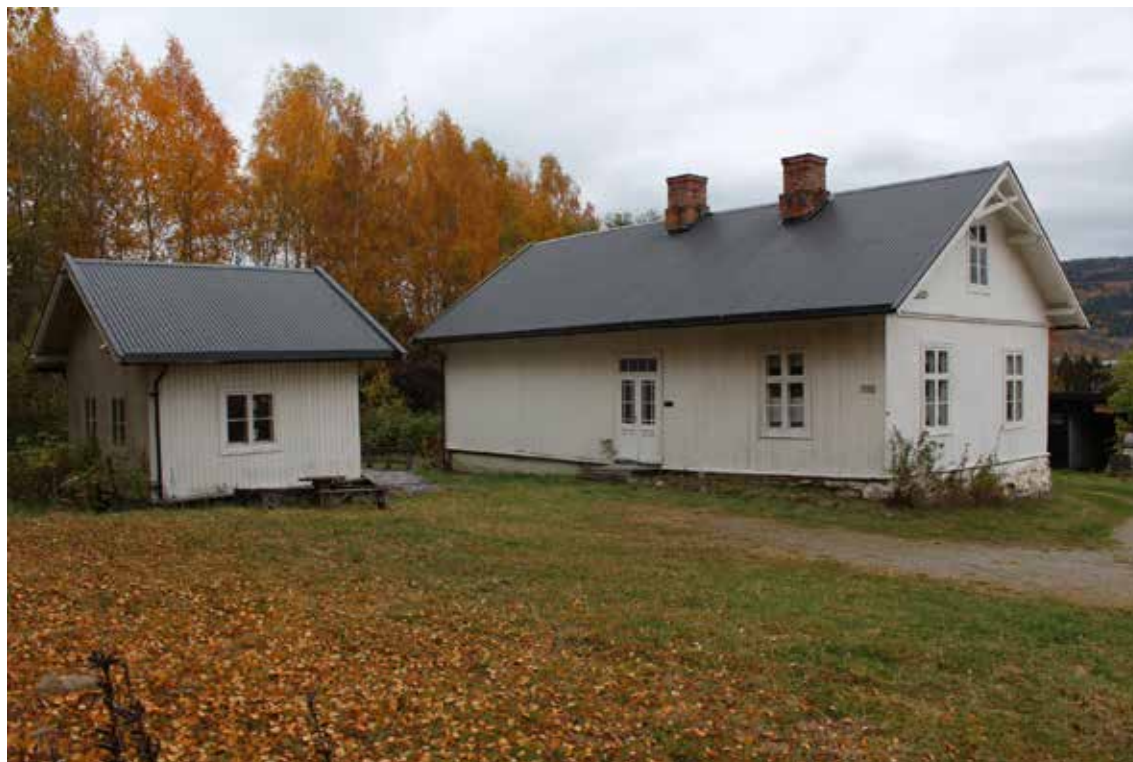
"Gammelskolen" i Ringelia fra 1879 i sveitserstil med sidebygning som bibliotek og tannlegekontor.

Den opprinnelige skolestua lå som en kjerne inni bygget. Ildskjeler restaurerte gammel-skolen tilbake til utgangspunktet på slutten av 1980-tallet. Restaureringsarbeidet ble hedret med Fortidsminneforeningens bygningsvernpris for Oppland i 1990. "Gammelskolen" i Ringelia benyttes i dag som skolemuseum.

bibliotek og tannlegekontor er fredningsverdig (kategori 1).

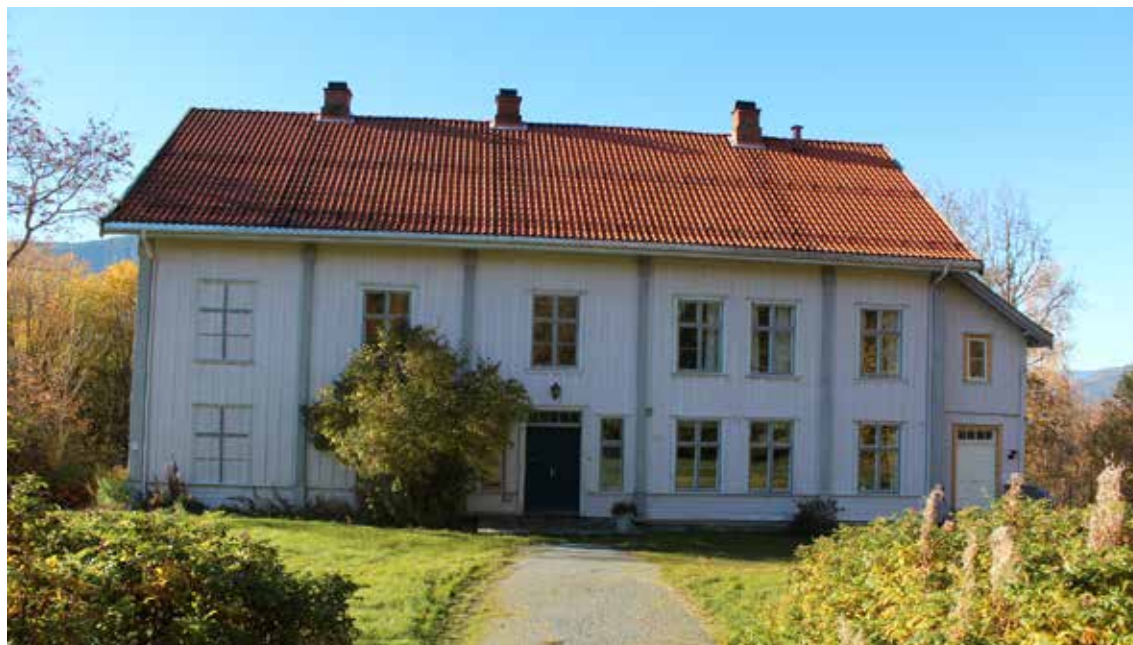
*Fluberg prestegård fra 1790, jf. empirelementer. Ombygget i sveitserstil i 1867. Opprinnelig var det fire piper på hovedhuset, men ei pipe ble truffet av et norsk kanonprosjekt skutt fra Haga på Vestsida 22. april 1940. Den staslige prestegårdslåven i sveitserstil er dessverre revet.*

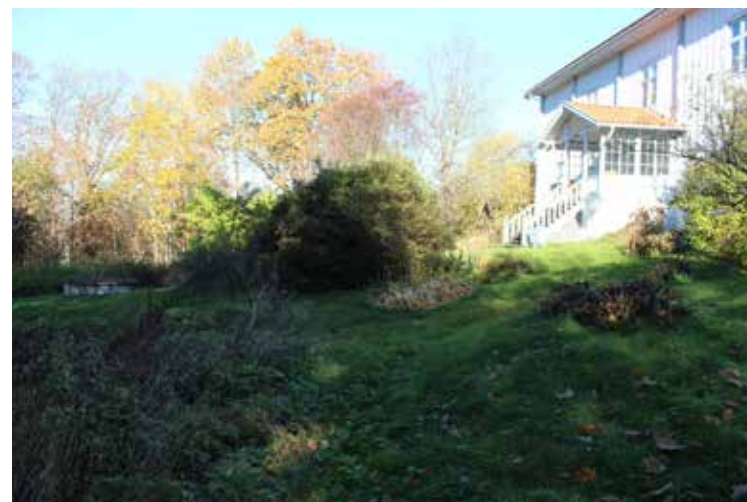
*Barokkhagen, øvre del har et synlig hagepreg. Hagen er ellers et gjenvokst krattskog med spor etter opparbeiding av hageanlegget i skogbunnen.*

På baksiden av bygningen ligger et hageanlegg kalt "barokkhagen". Hageanlegget er gjenvokst. Spor etter opparbeiding er synlig i skogbunnen.

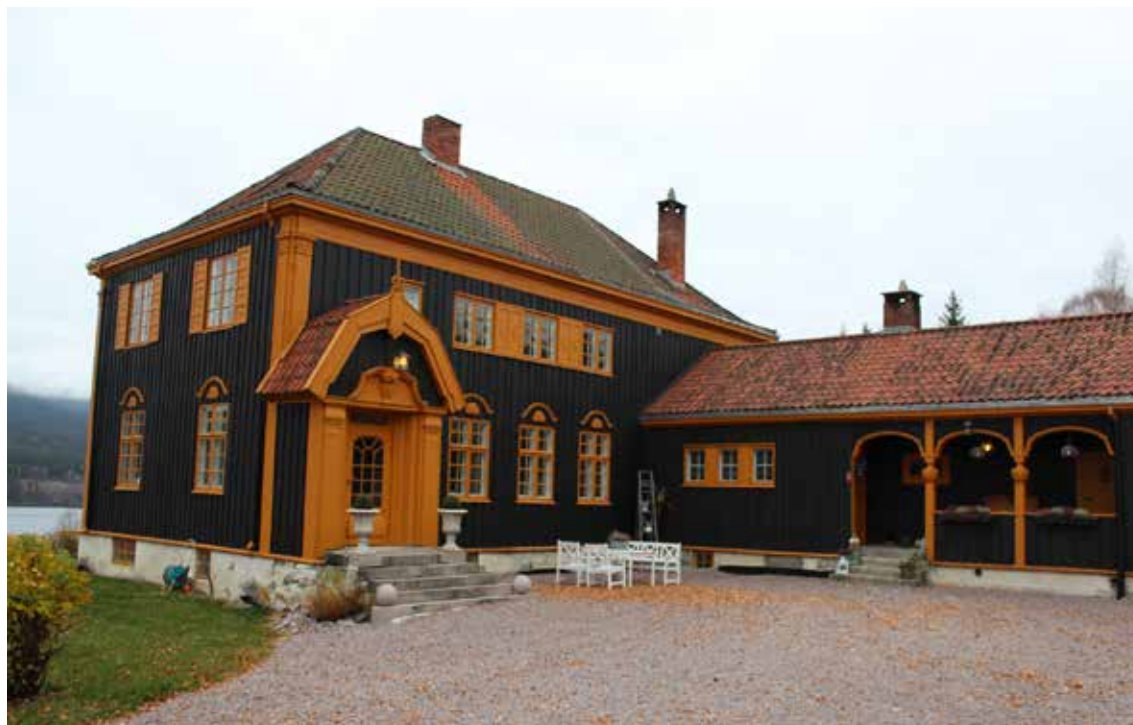
Randsbo i nordisk nybarokk oppført mellom 1918 og 1920. Mørk brunt panel med okergul kontrast er original fargesetting. Bildet viser hovedbygningen og sidefløyen som forbindelse til fjøs/låve.

Randsbo ble fradelt gården med ca 30 mål innmark og spesielt for villaen er en sidefløy som forbinder villaen med fjøs/låve. Dette er inspirert av danske gårdshus. Eldre flyfoto viser for øvrig et hageanlegg og brygge i Randsfjorden som en del av anlegget.

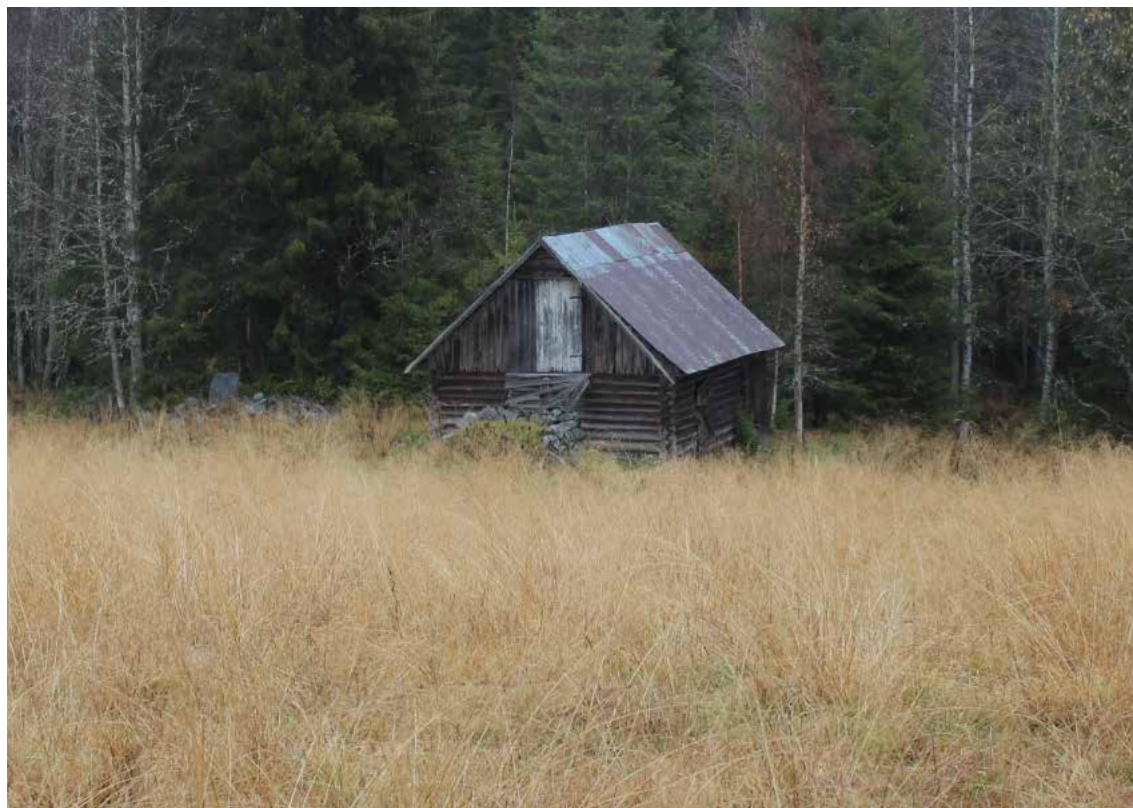
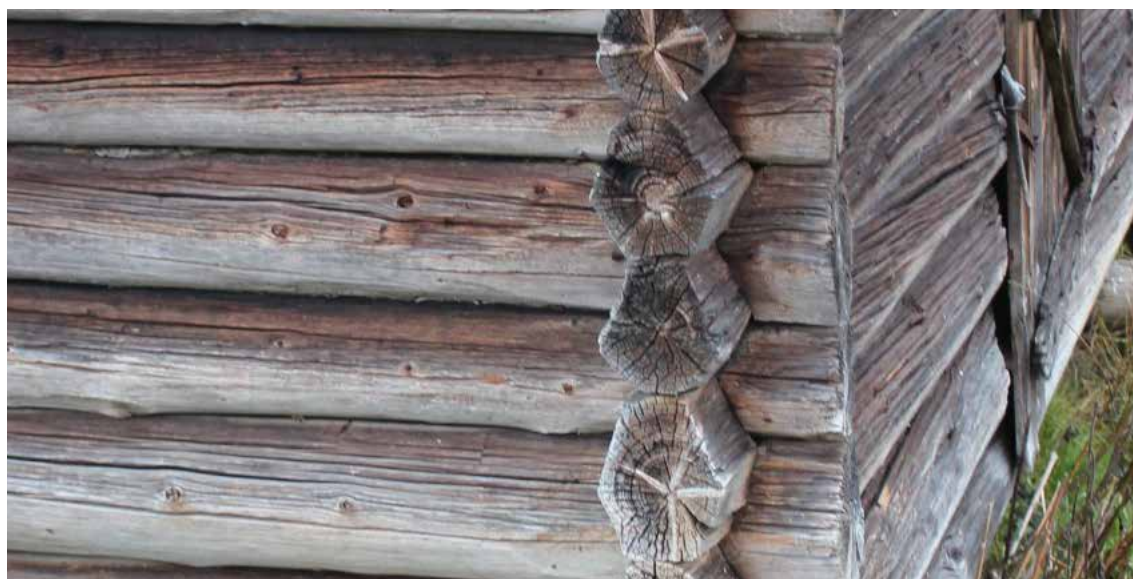
*Løa nederst på slåttelandet er en enkel funksjonell tilpasning til landskapet (over). Sekskantede laftenov (under).*

Løa er udatert i Sefrak. Sekskantede laftenov er, iflg. Ragnvald Einbu, dominerende i Land etter 1750. Løa er antagelig fra midten av 1800-tallet.

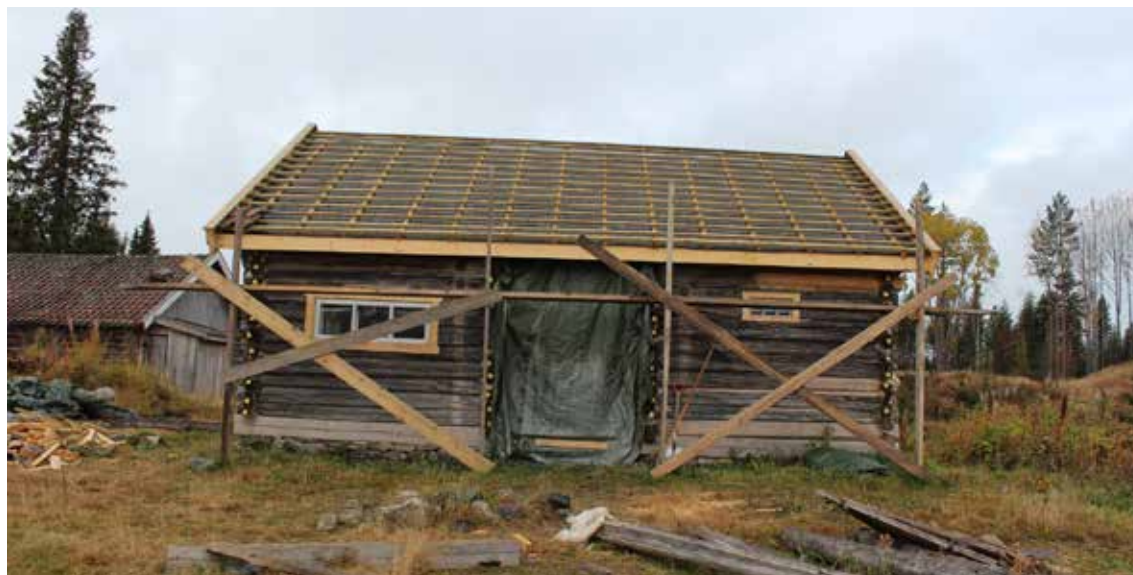
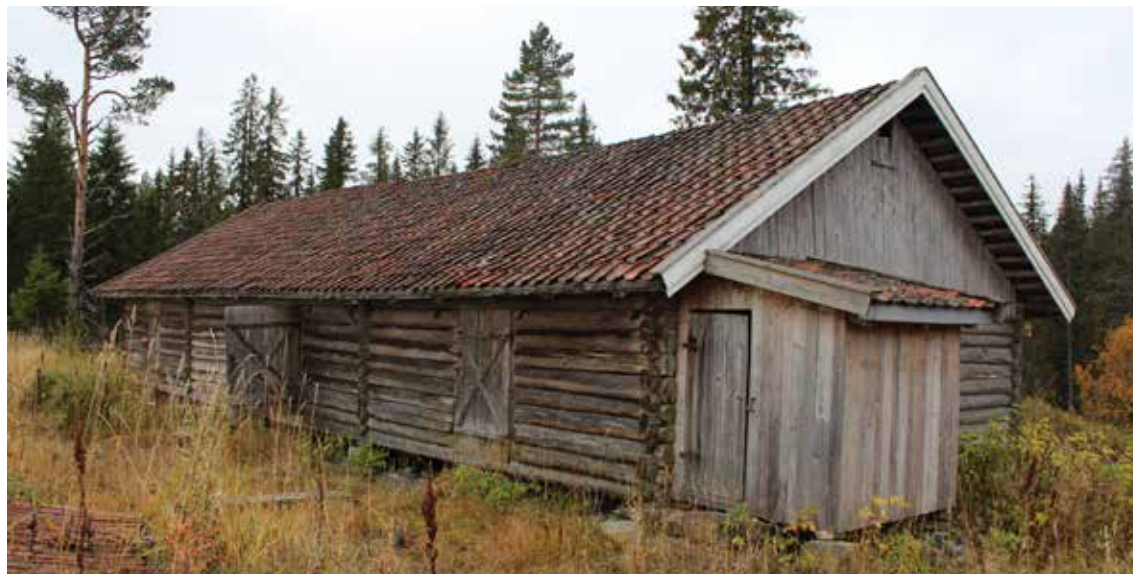
*Størhus (øverst) og fjøs (under) på Vammen seter. Setervegene fra Fluberg ble samlet på Vammen og gikk videre innover åsen. Vammen var således et knutepunkt for ferdsel på Veståsen.*

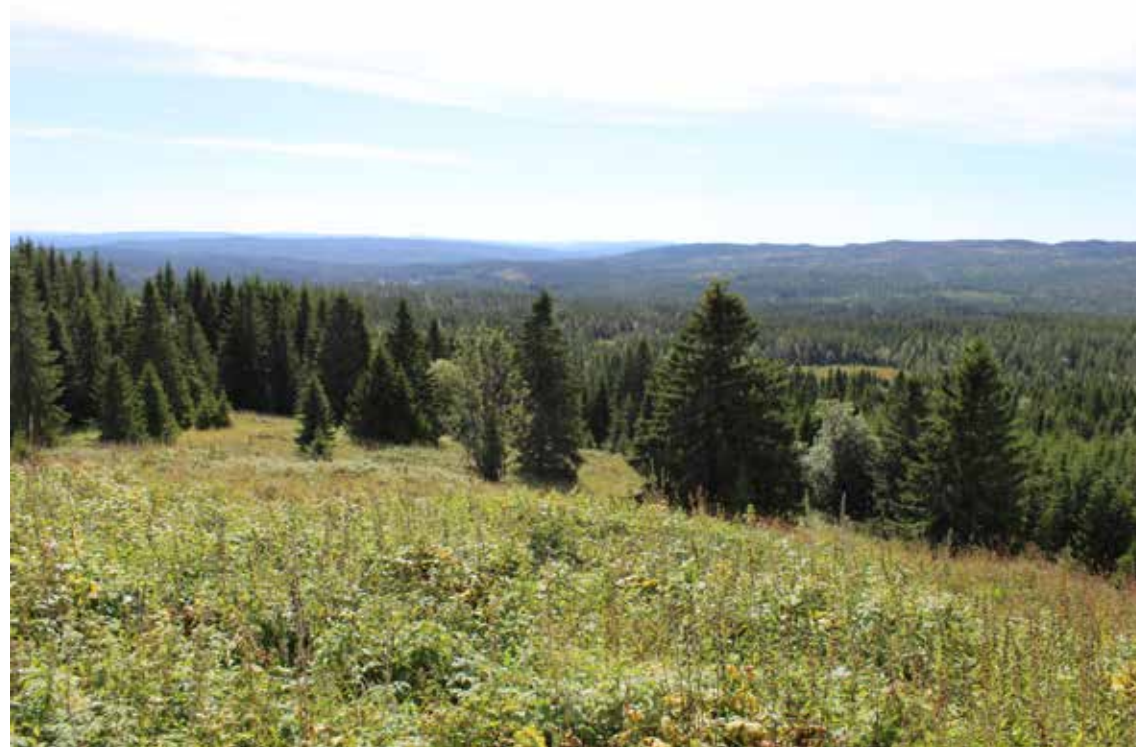
*Utsikt fra øvre del av setervollen Telemarken. Vegetasjonen på den frodige enga skjuler flere godt markerte hustuffer, åkerreiner og rydningsrøyser. Her er ligger trolig en mengde bosetningspor fra jernalder/middelalder til seterdriften opphørte i 1947..*

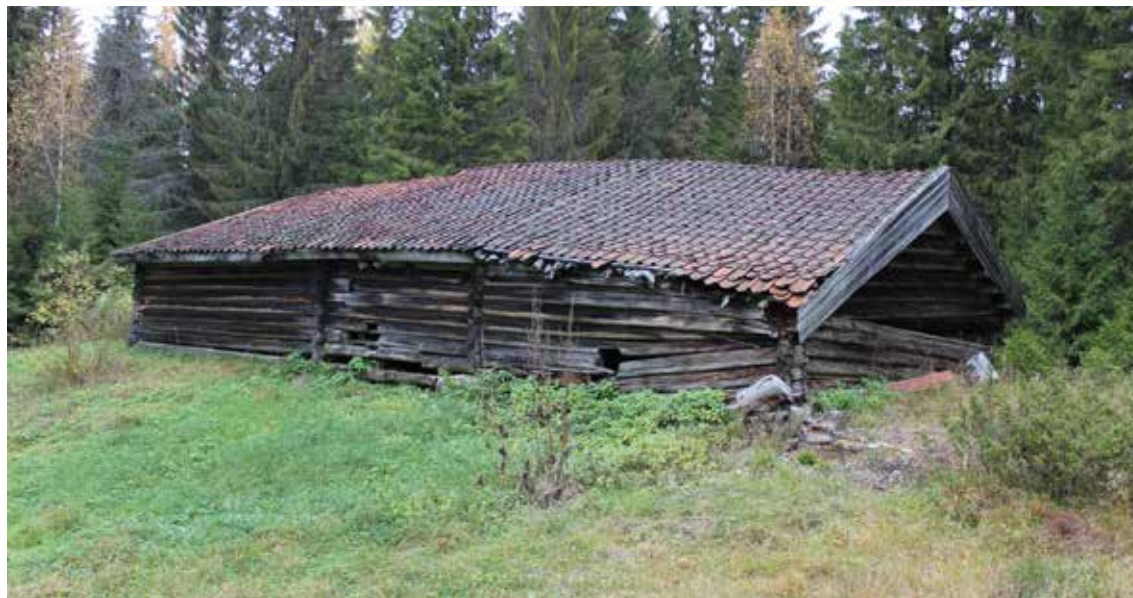
*Størhus (over) og fjøs (høyre).*

Nordre Lomsdalen seter består av størhus, låve og fjøs. Størhuset er fredningsverdig, fjøset bevaringsverdig og låven svært bevaringsverdig. Bygningsmiljøet er godt bevart, med unntak av fjøset, se foto.

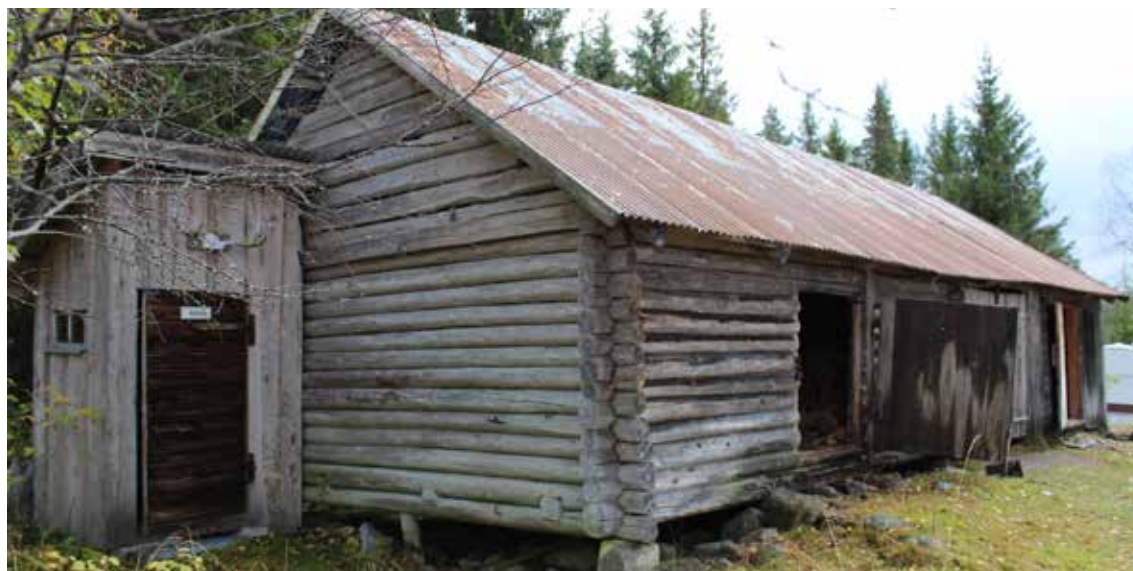
*Størhuset (over) og fjøset (høyre) på Nordre Myrstuen seter.*

Vi har få opplysninger om bygningsmiljøet utover at størhuset er fra tidlig 1900-tall. Sammenbygde fjøs, stall og låve er udatert i Sefrak. I "Norske gardsbruk" gnr/bnr 81/1 og 2 står det at seter-størhus og fjøs på Myrsetra er fra 1911.

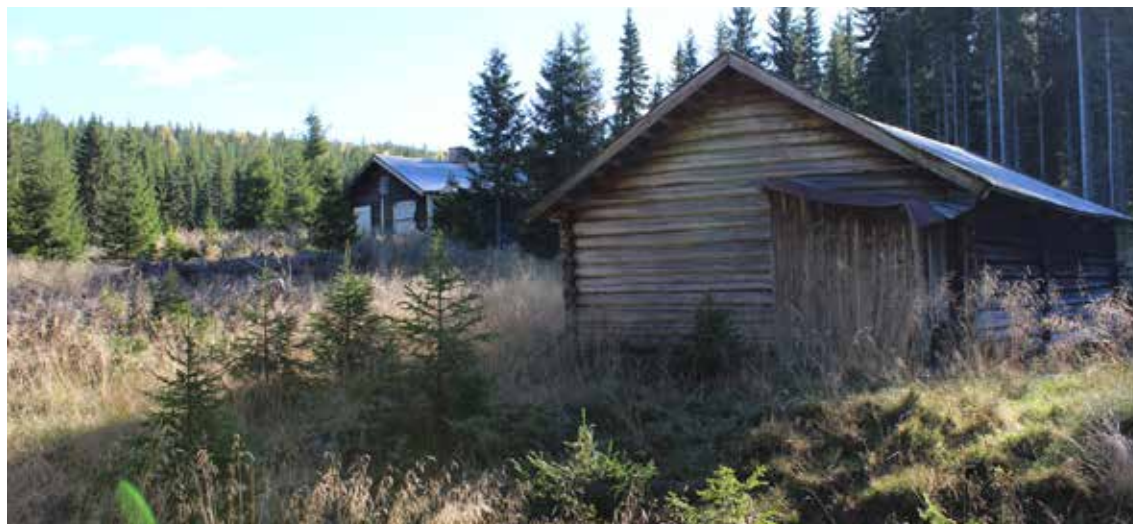
Setra Nordre Svarthullet med Fjøs nærmest og størhuset i bakgrunnen. Tilhører Nordre Hvalby.

Bygningsmassen er vurdert som bevaringsverdig kategori 3 (alle fire bygninger). Bygningene oppført i laftet tømmer er udatert i Sefrak (antagelig fra andre halvdel av 1800-tallet). Kulturlandskapet er intakt, men eventuelle levninger på setervollene er ikke registrert.

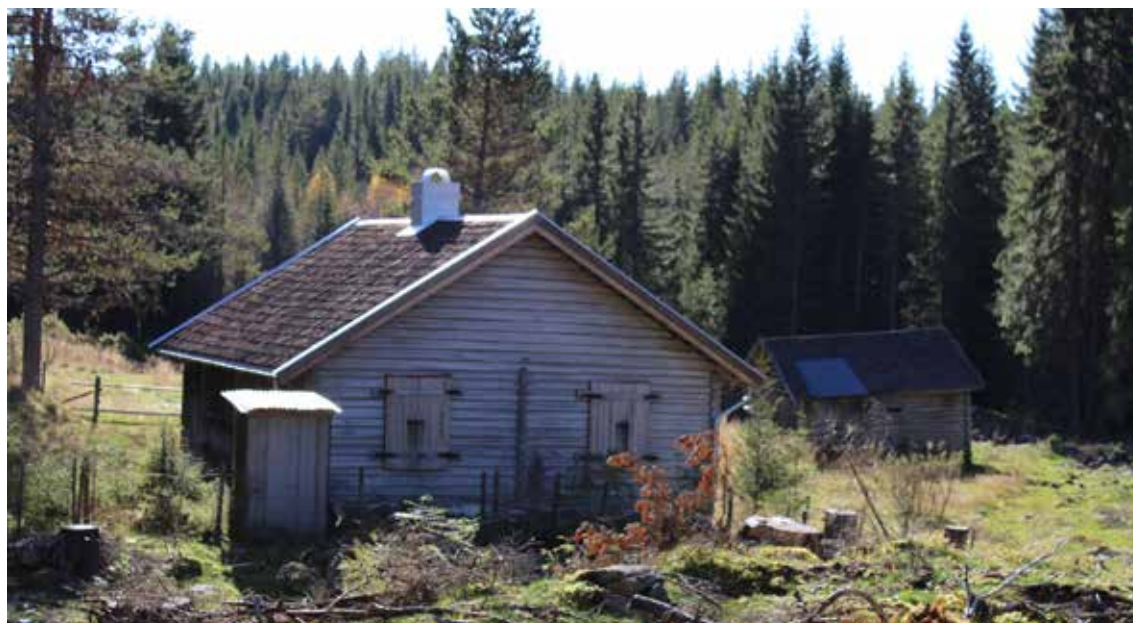
Setra Søndre Svarthullet med størhuset nærmest og fjøs/stall i bakgrunnen. Tilhører Søndre Hvalby. Kulturlandskapet på setervollen er åpen og ryddet/skjøtslet.

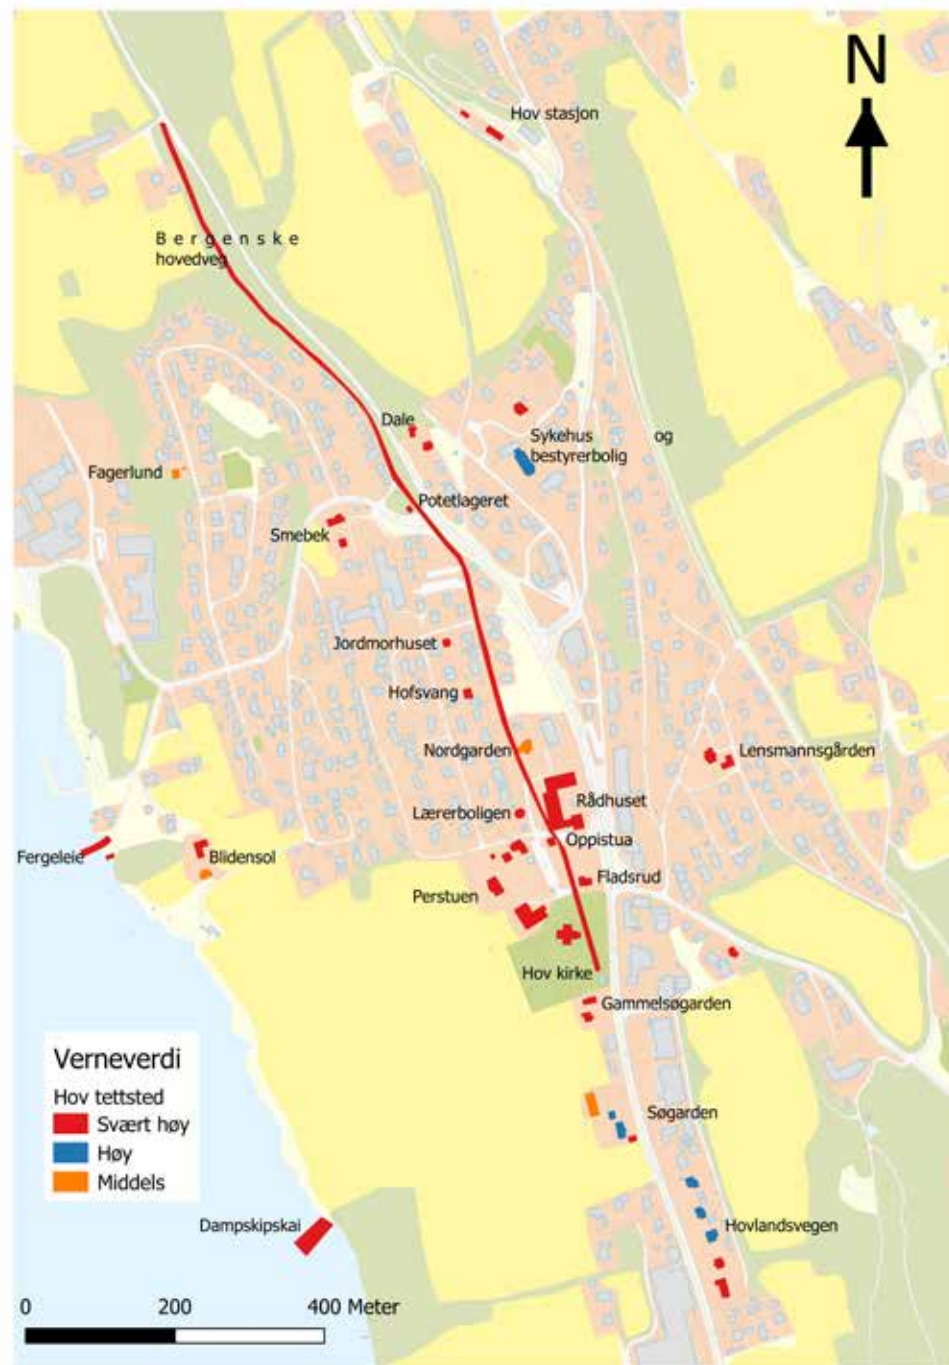
*Oversiktskart som viser bevaringsverdige bygninger og levninger i Hov tettsted. Se også detaljkart av sentrum på neste side. Verdivurderingen er relativ for tettstedet.*

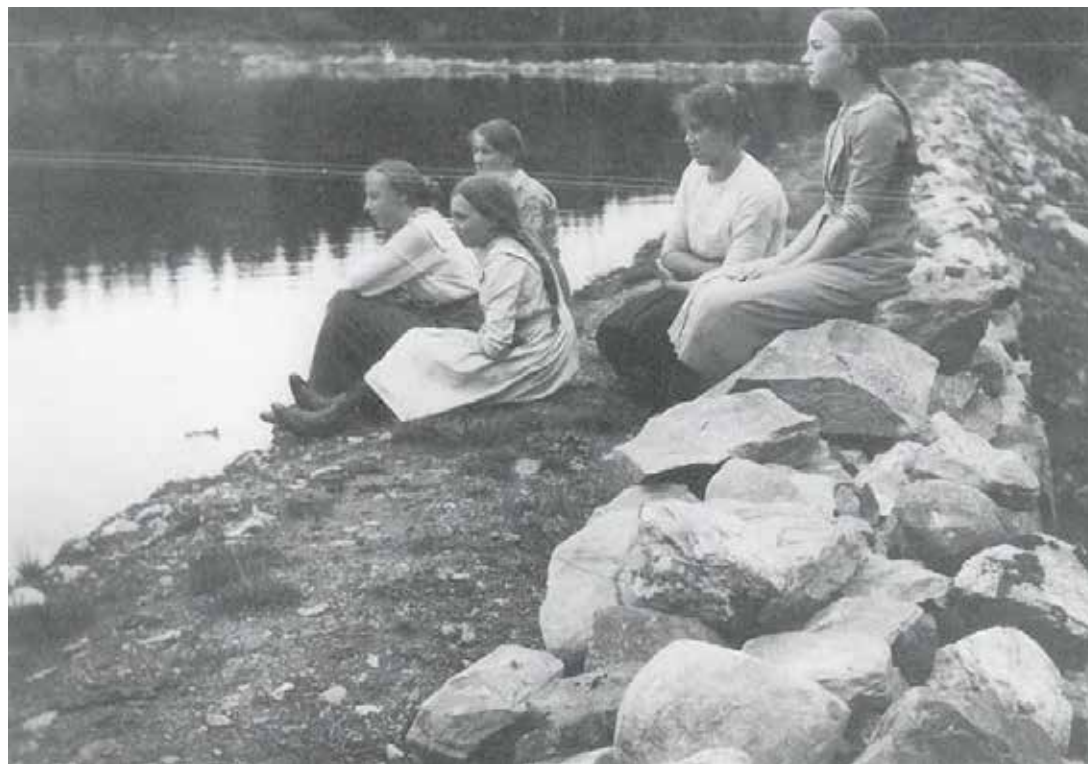
*Hasvaldammen (over) bygget i 1908. Hasvoldjentene sitter modell.*

Sprederen var kun "munnstykket" til et stort vanningsanlegg på Hasval med oppdemming av Tåmyra som en 75 meter lang demning av stein og torv. Herfra gikk det rør til ned til kummer på jordene. Systemet er fortsatt i drift, men slangene som ble vevd på Hasval omkring 1908 er erstattet av moderne materialer.

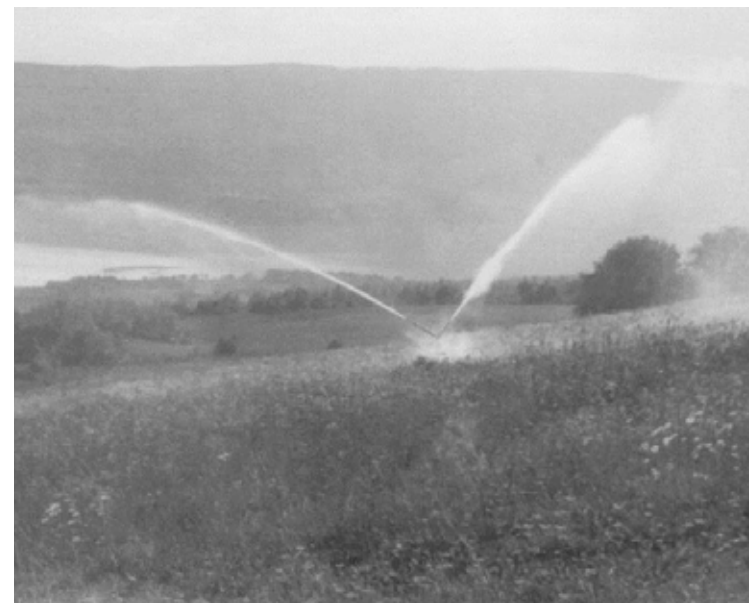
*Hasvaldsprederen med to stålrør i bruk på Hasval (under).*

Gården Hasval i Lausgarda ligger på "flisberg" (alunskifer) som er utsatt for tørke. Dette er trolig bakgrunn for at Engbret Hasvold (1858 - 1926) oppfant og bygde verdens første vannspreder - dvs. den første versjonen av sirkelsprederen vi ser på åkrene i dag. Sirkelsprederen presenteres i Lom 1908, sammen med en annen pioner på feltet som hadde utviklet en lignende konstruksjon parallelt.

I patent 18483 fra 1. juli 1908 beskrives: Selvvirkende vandspredningsapparat for landbruksøiemed med en vertikal akse og samtidig frem og tilbake i et vertikalt plan svingende sprøitemundstykk som meddeles sin bevægelse

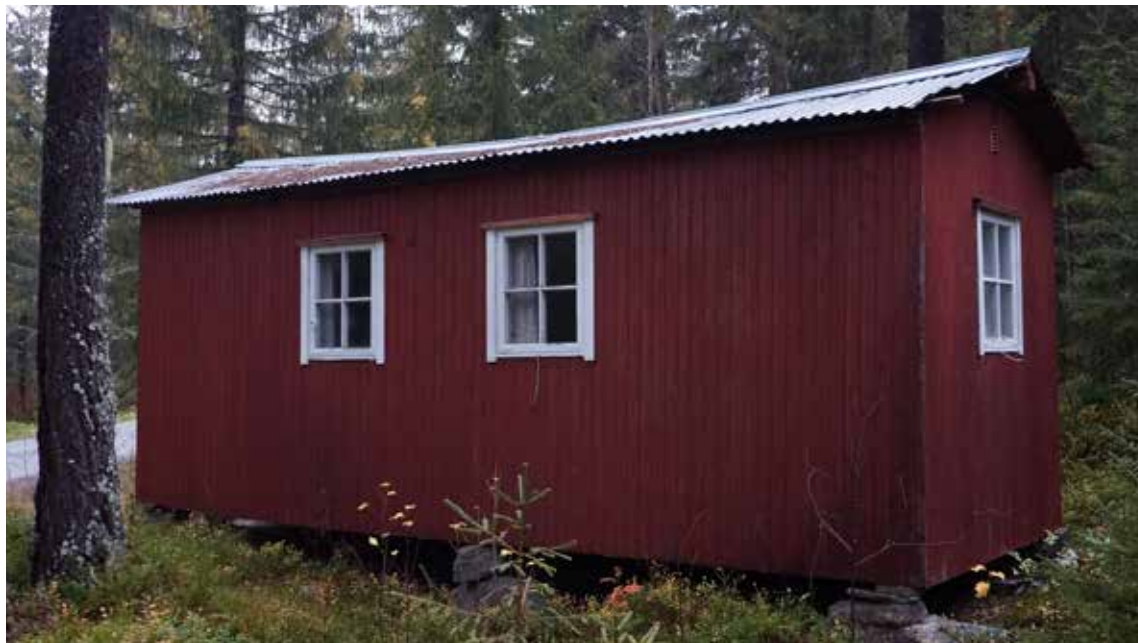
*Moelvenbrakke som en del av samlingen med skogshusvær på Kula fra Lomsdalsvassdraget. Foto Dag Lindbråten.*

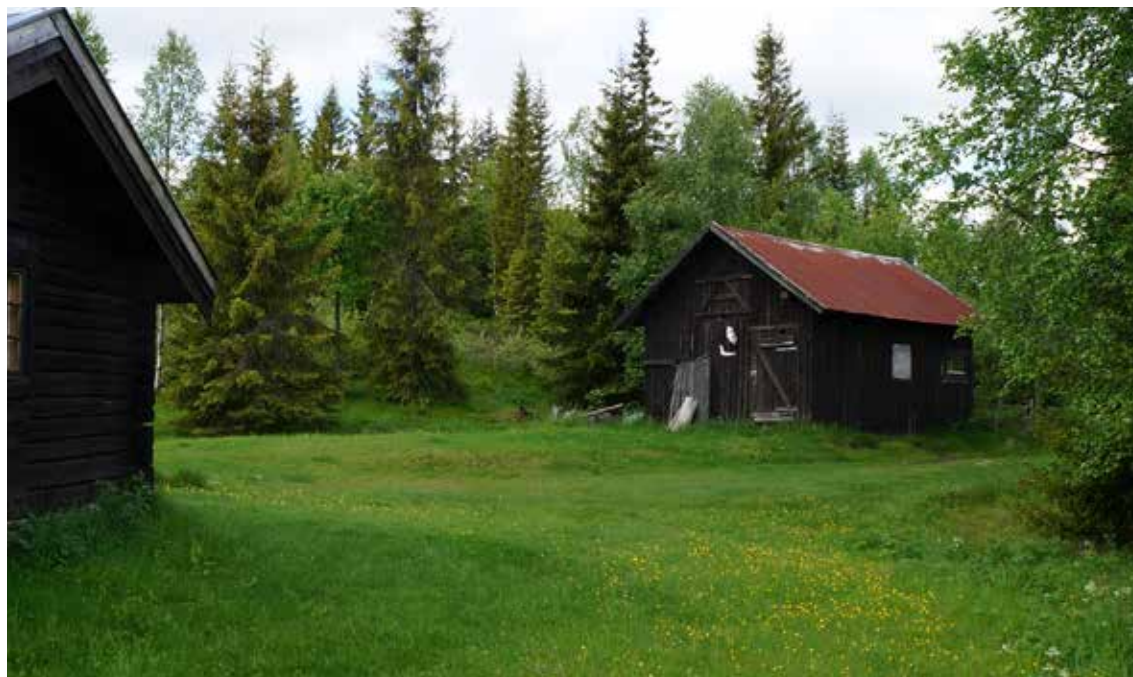
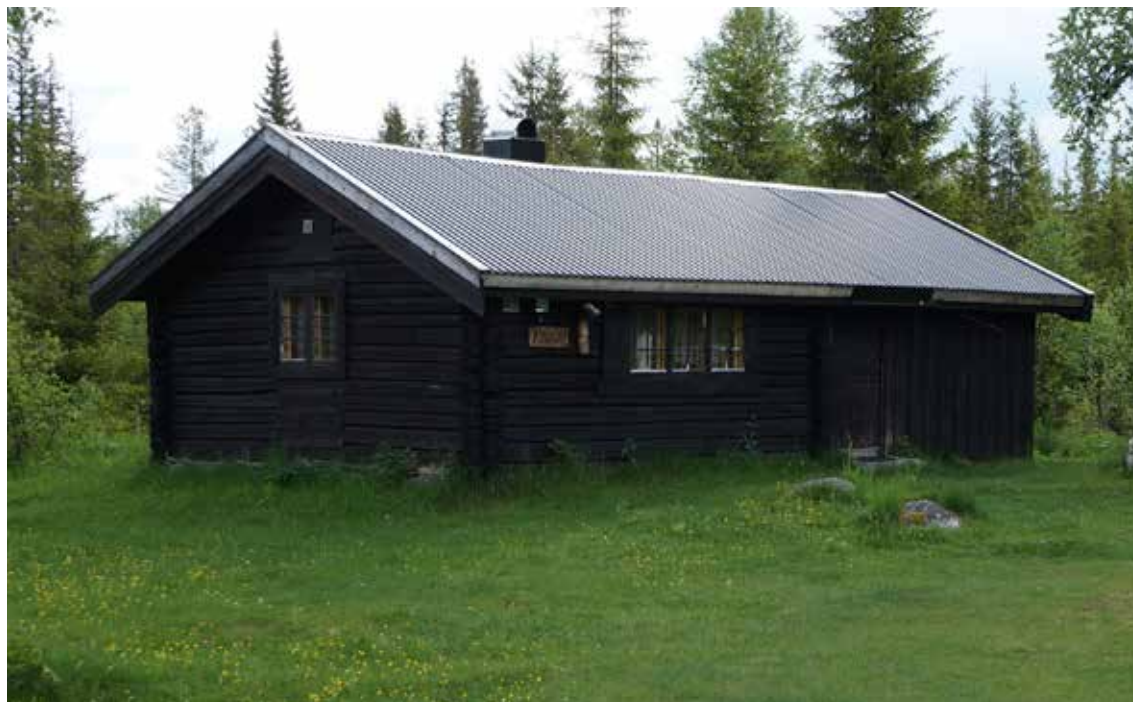
Kildal ligger sør for Brattlitjernet. Kulturmiljøet består av tømmerkoie og stall. Koia er fra tidlig 1900-tall, men er uten byggeår. Den har gjenkabbet dør/vindu og er ombygget til hytte. Sefrak-registrert og vurdert som verneverdig (kategori 4).

Stallen fra 1935 er ikke Sefrak-registrert/verdivurdert. Selv om stallen ikke har høy alder vurderes verneverdien likevel som høy fordi det er bevart få staller på Veståsen før mekaniseringen i skogbruket.

*Kildalhytta med koie og stall.  
Foto Dag Lindbråten*
