**KOMMUNEDPLAN
KULTURMINNER OG KULTURMILJØER
FOR SØNDRE LAND KOMMUNE
2019 - 2029**

Høringsutkast versjon 28. august 2019

~~~~~  
SØNDRE LAND KOMMUNE

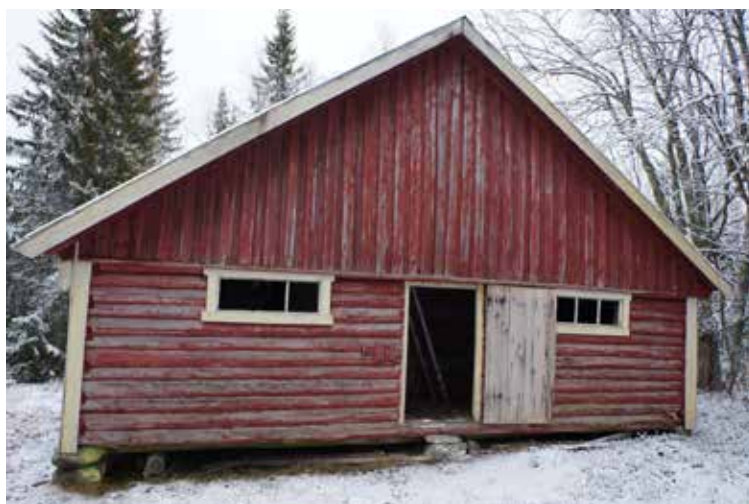
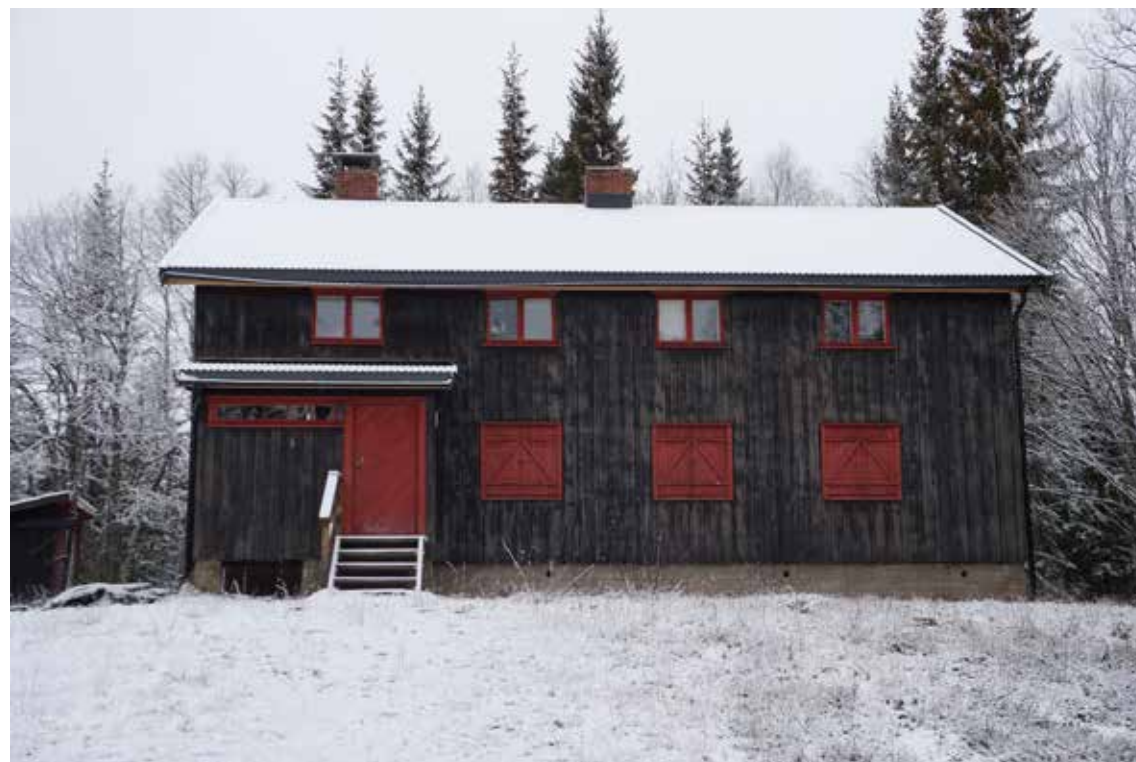
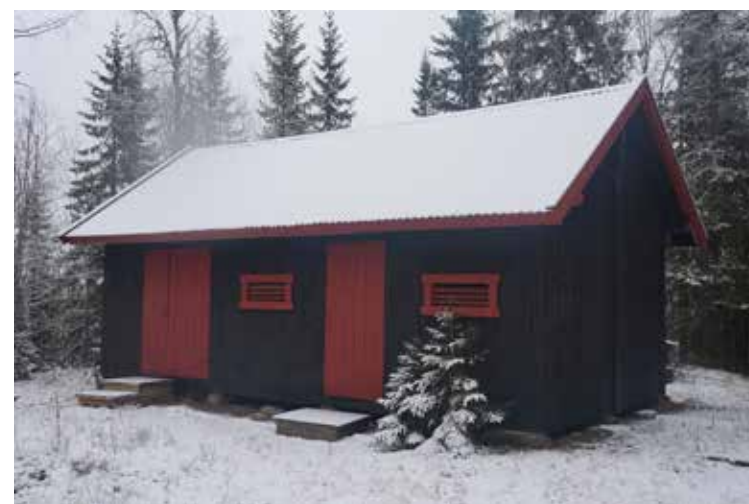
Foruten husværet består kulturmiljøet av uthus/utedo og en stall. Stallen er eldre og flyttet fra Vestre Grevsjøhytta.

Skogshusværet Vestheim ved Skjellingsvegen med plass til 20 mann (øverst), uthus/utedo (over høyre) og stall (venstre). Foto Dag Lindbråten.

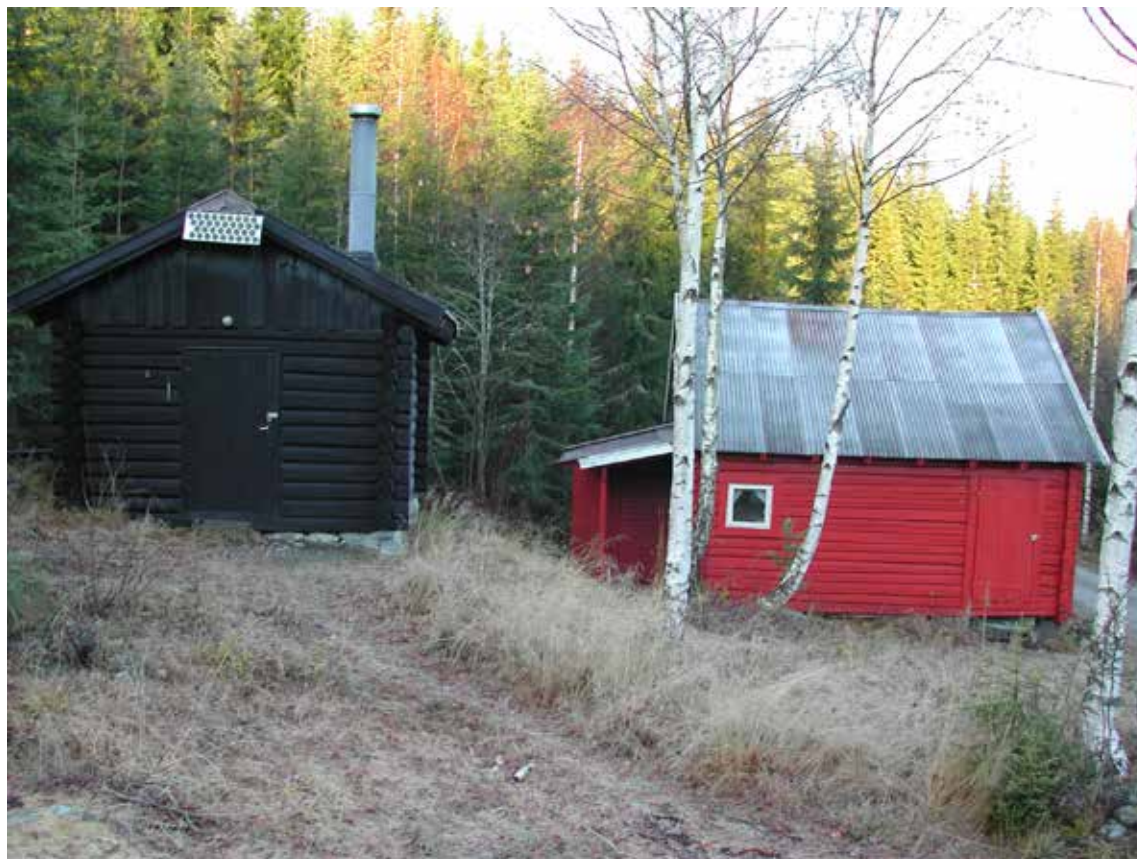
Køle med stall/vedskåle.  
Knappt omtalt i rapporten til  
Lindbråten 2016.

*Garveriet med køle til venstre og stall/vedskåle til høyre. Foto Dag Lindbråten.*

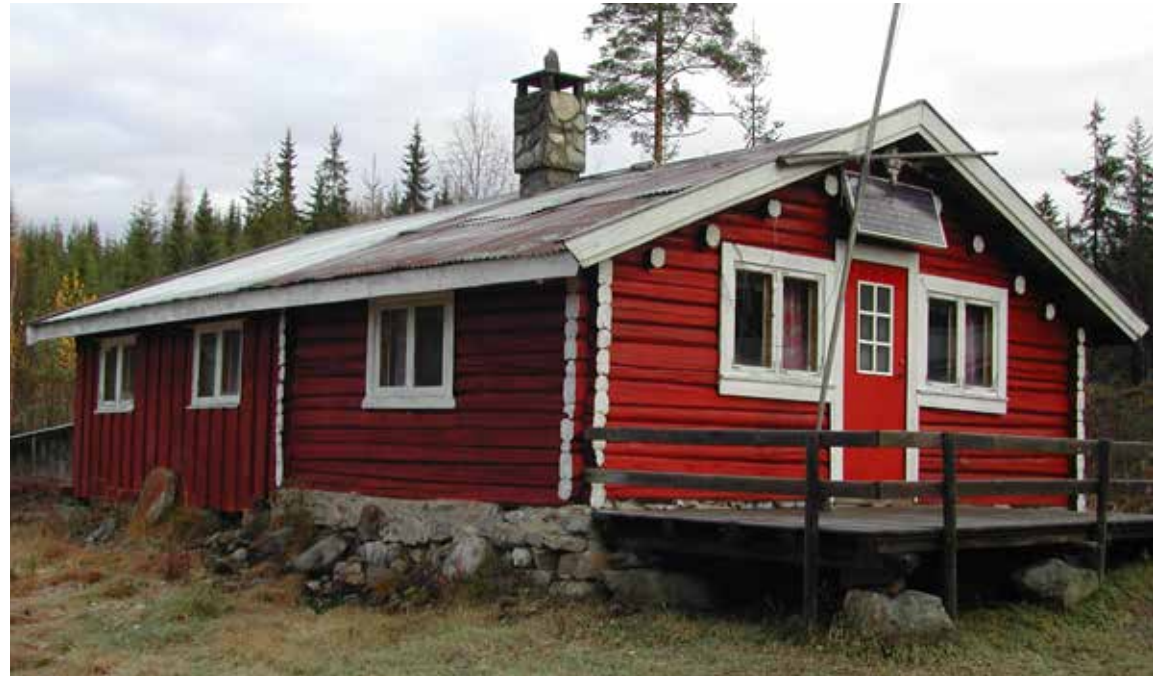
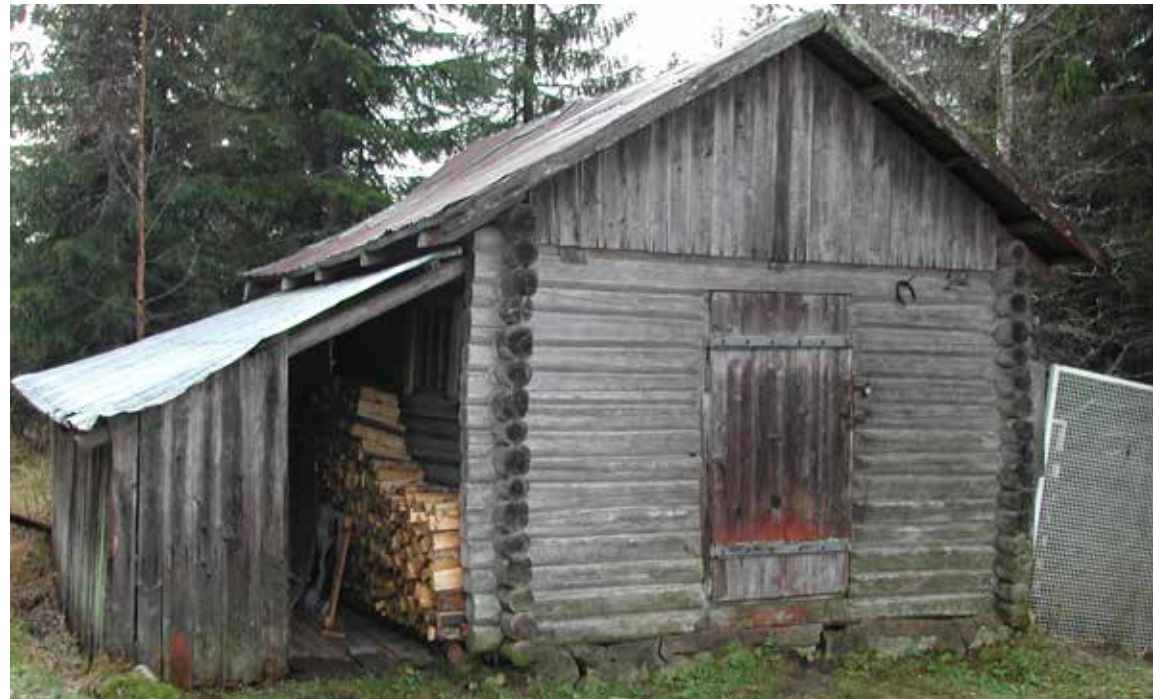
Stor køle med stall. Knappt omtalt hos Lindbråten 2016.

*Vegaskjelhytta med køle og stall. Foto Dag Lindbråten.*

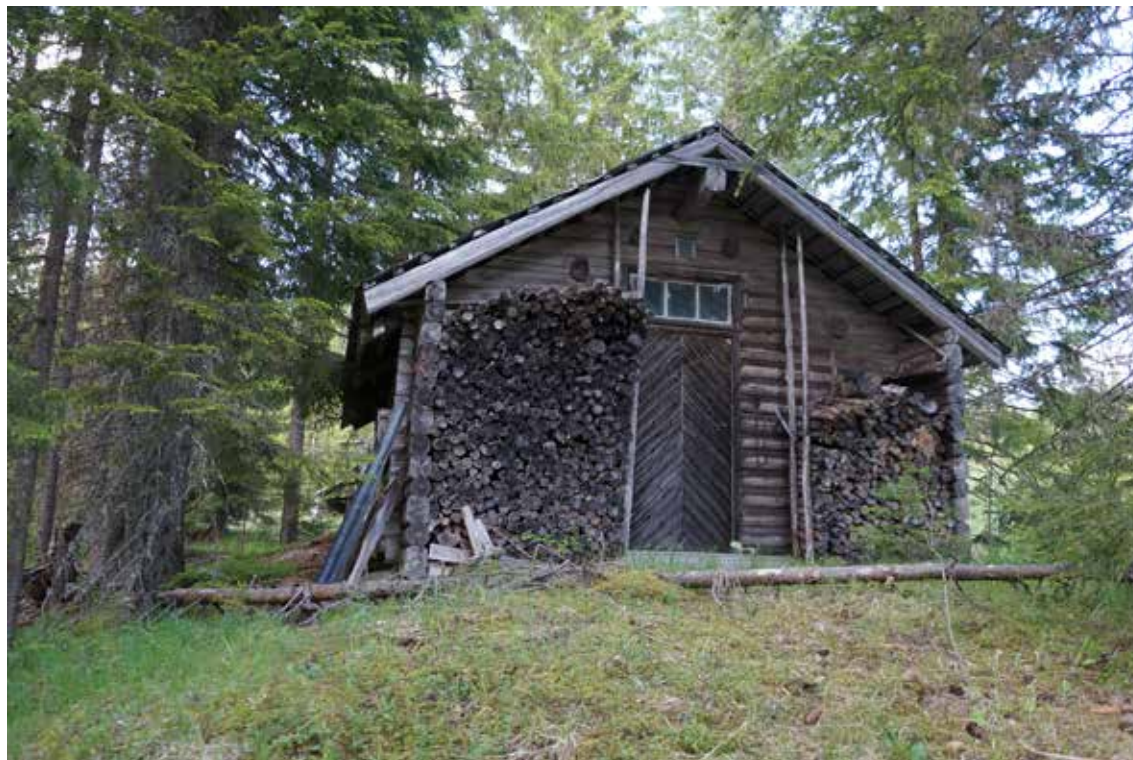
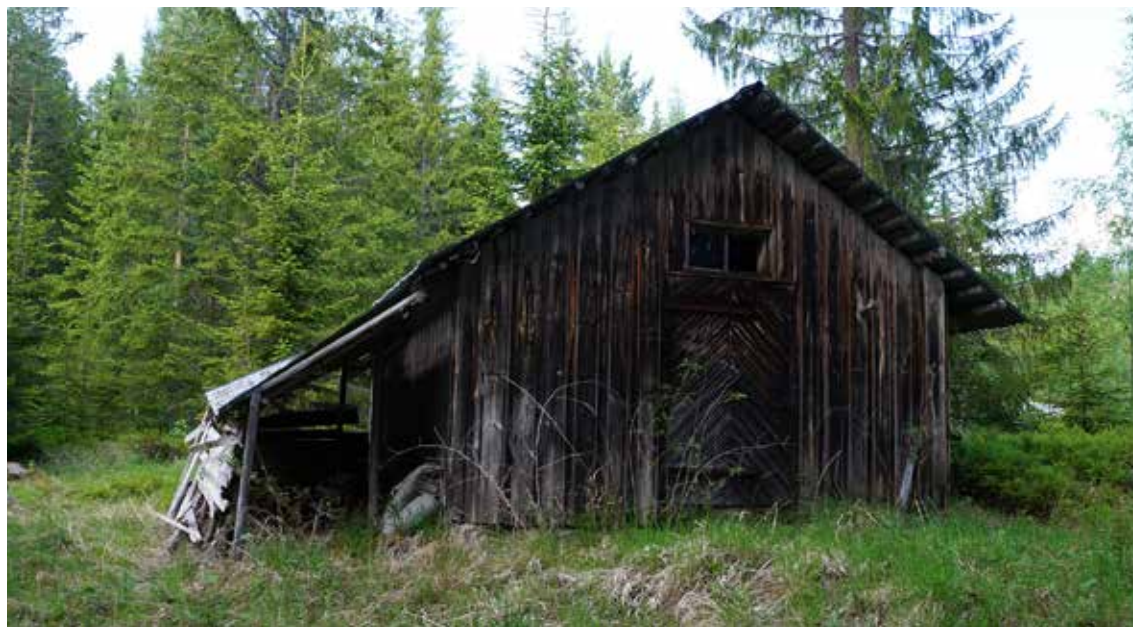
Hofslihytta består av tømmerkøie og stall. Bygningene er ikke Sefrak-registrert eller verdivurdert. Knapt omtalt hos Lindbråten 2016.

*Hofslihytta køie og stall. Foto Dag Lindbråten.*

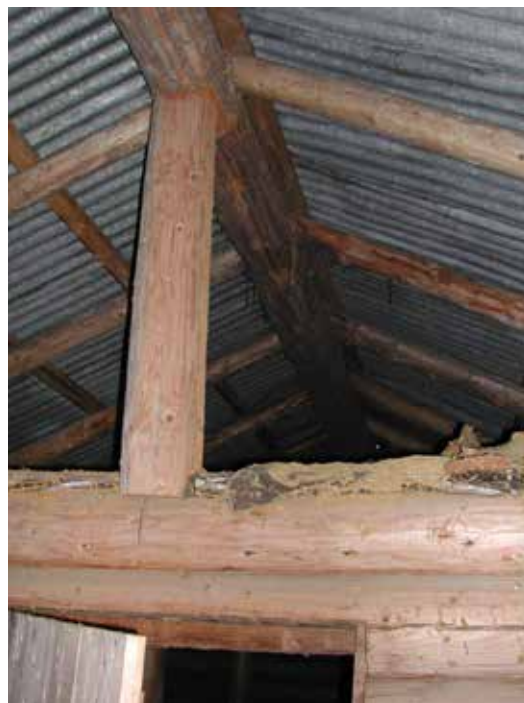
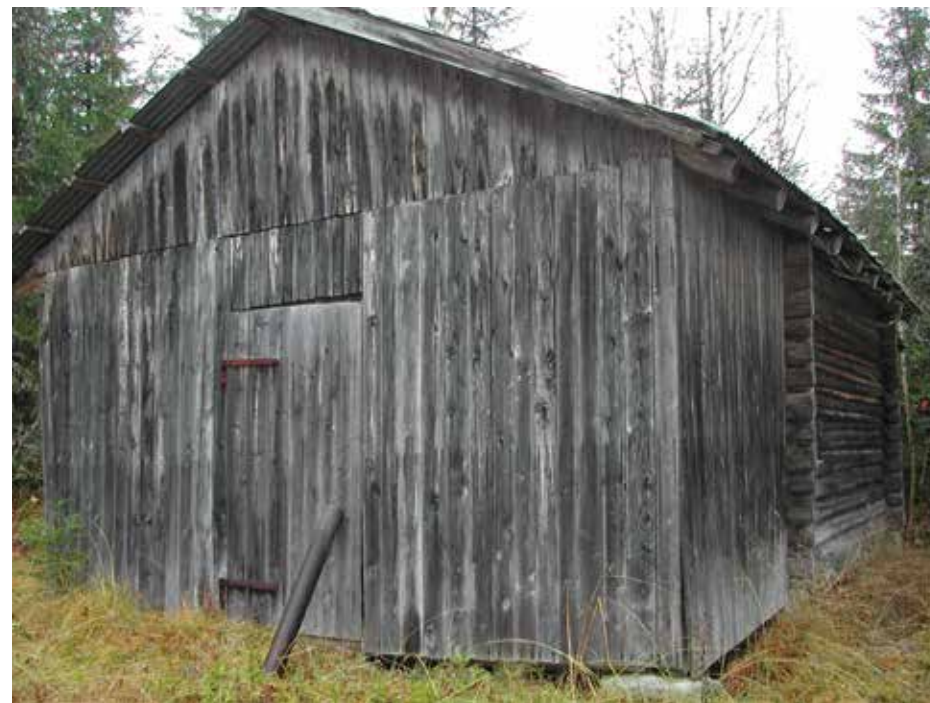
Fisimot koie og stall. Mangler dokumentasjon i rapport Lindbråten 2016.

*Fisimot koie øverst. Stallen under. Detalj av takkonstruksjonen i stallen til venstre. Foto Dag Lindbråten*

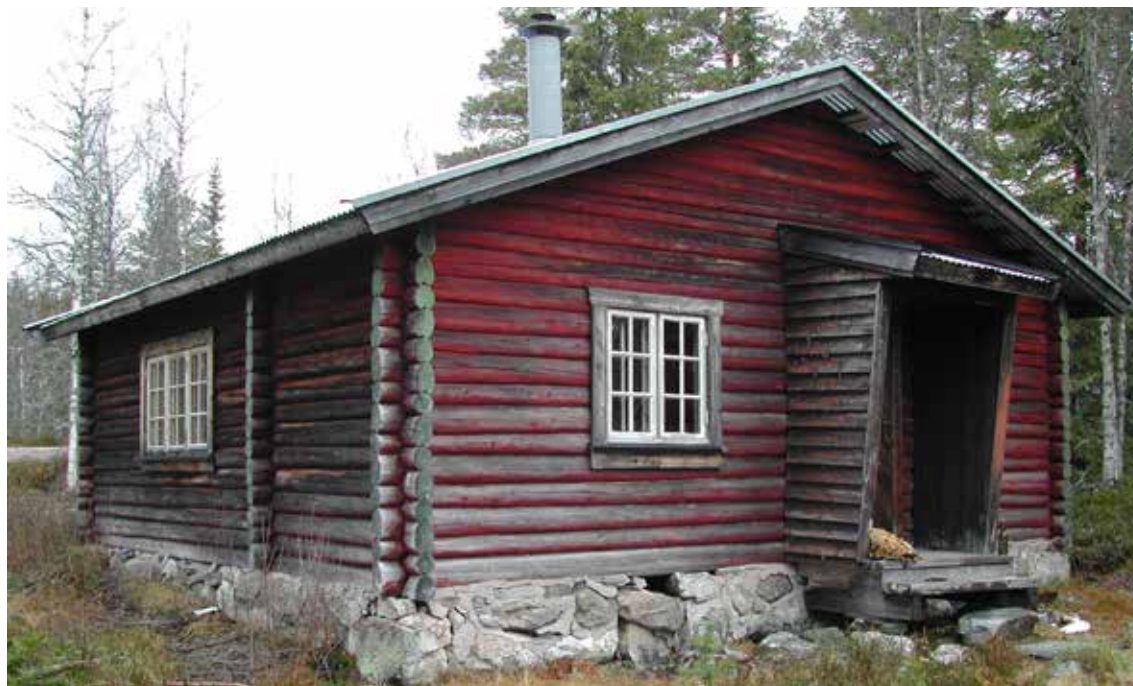
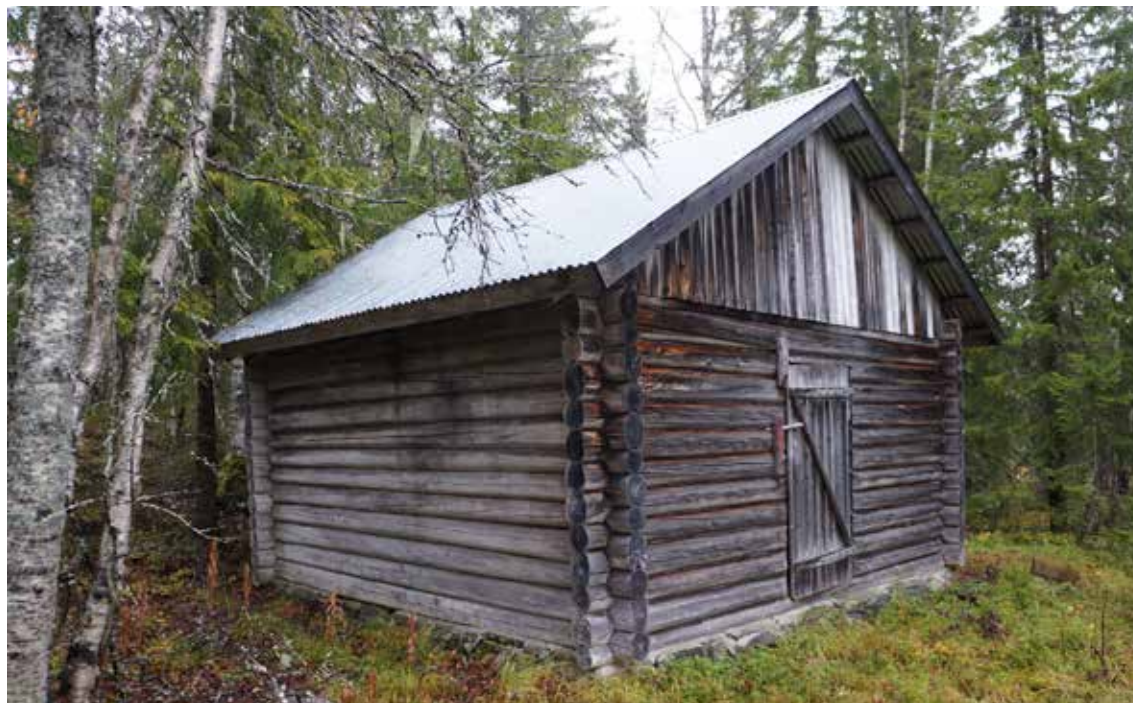
Putta skogshusvær består av koie og stall i tømmer tekket med bølgeblekk. Koia har to rom med kjøkken og tørkerom i forrommet samt et stort rom med senger og "feleovn". Stallen har tre båser og utedo som tilbygg på baksiden (ikke synlig på bildet).

Koie og stall. Foto Dag Lindbråten.

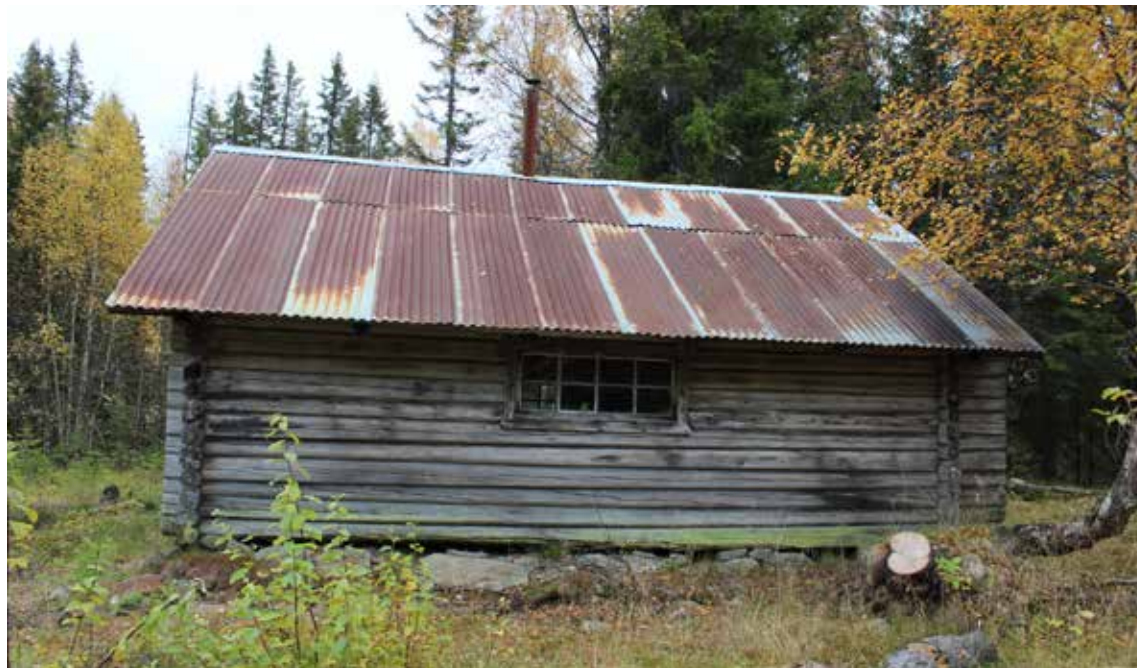
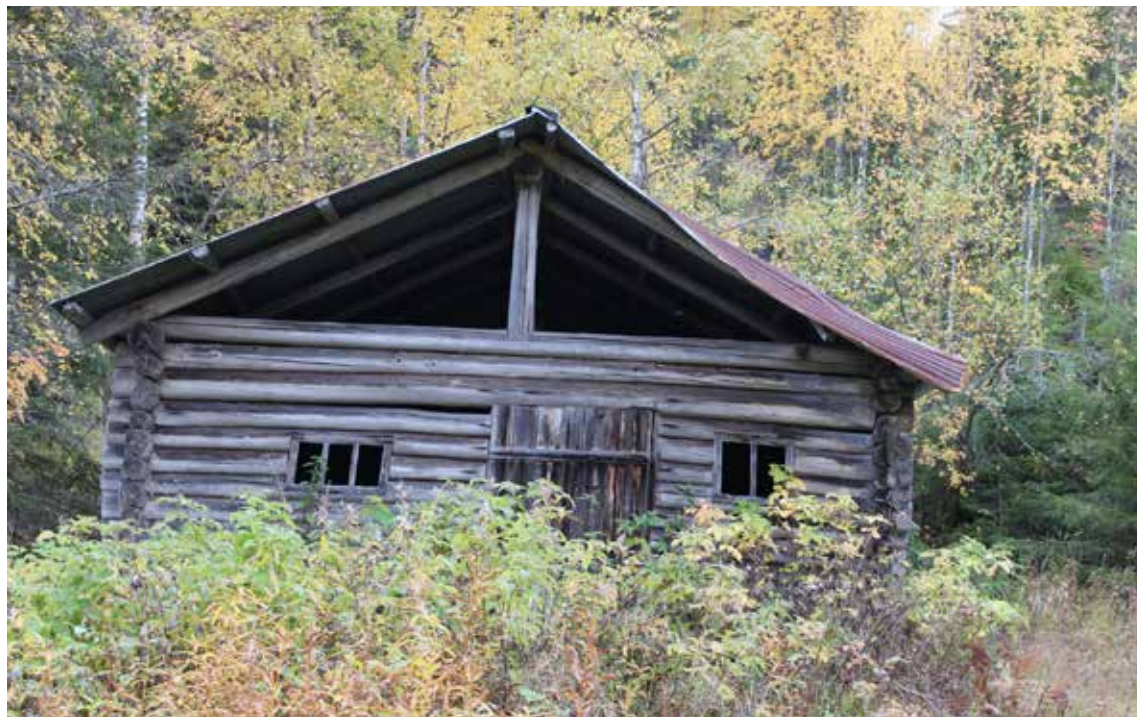
Breitjernhytta består av tømmerkoie og stall i tømmer med åpen gavl og skut. Skutet er plassert på bakveggen, motsatt av inngangen, jf. foto. Det er flere tømmermerker på veggen til koia ved inngangen i gavlen mot Breitjernet.

Innredningen i koia er enkel med opprinnelig preg. Koia er ikke Sefrak-registrert/verdivurdert. Koia og stallen er uten byggeår, men bygningene er trolig oppført tidlig på 1900-tallet.

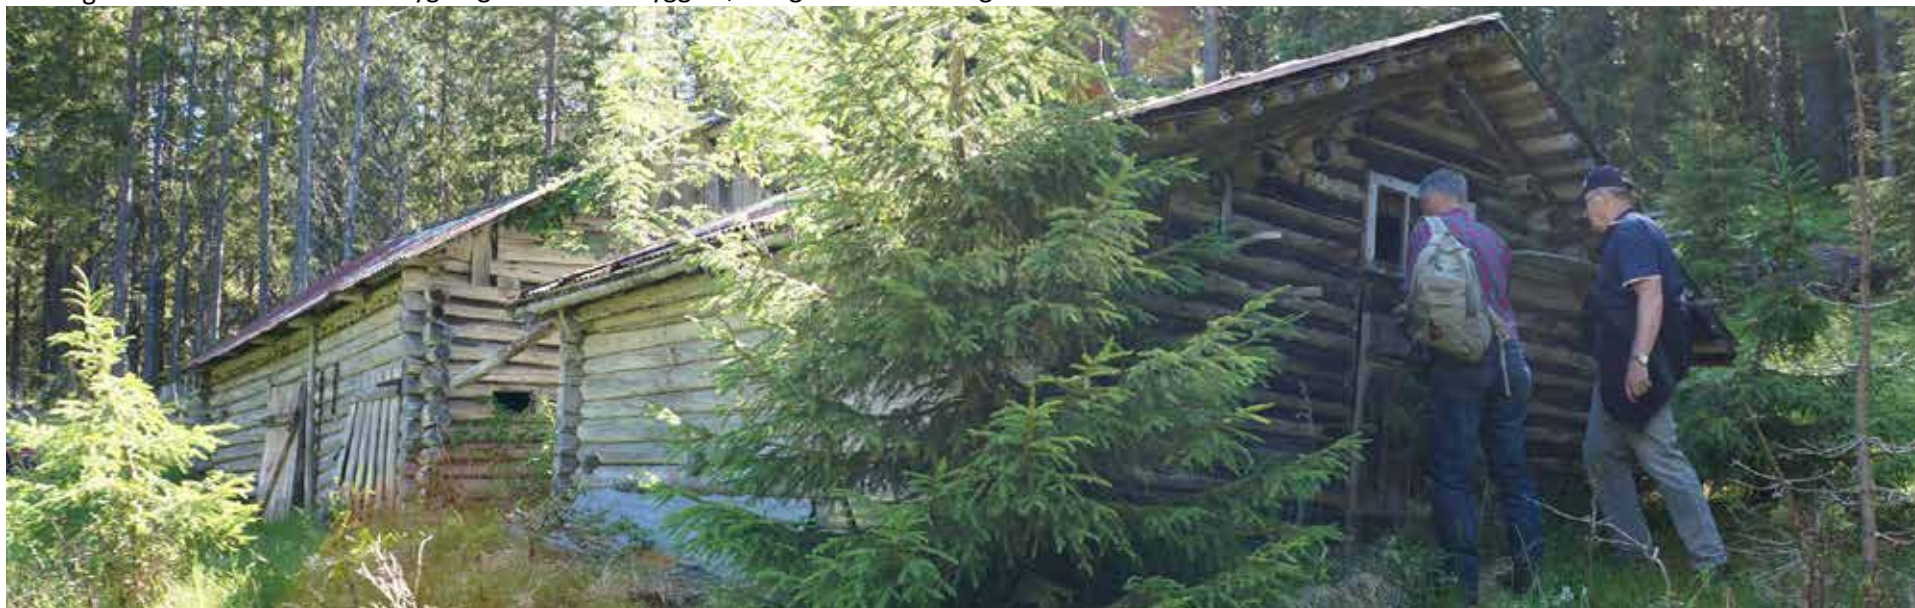
*Yttertakskonstruksjonen er også et åstak, som er tekket med flis, og seinere bølgeblikkplater.*

*Stallrommet har flat, isolert himling med en enkel takkonstruksjon, sperrepar med samhold nedfelt på undergurt. Himlinga er utført med granrajer. På sperrene ligger smååser som bærer bølgeblikkplater. (Dag Lindbråten 2014)*

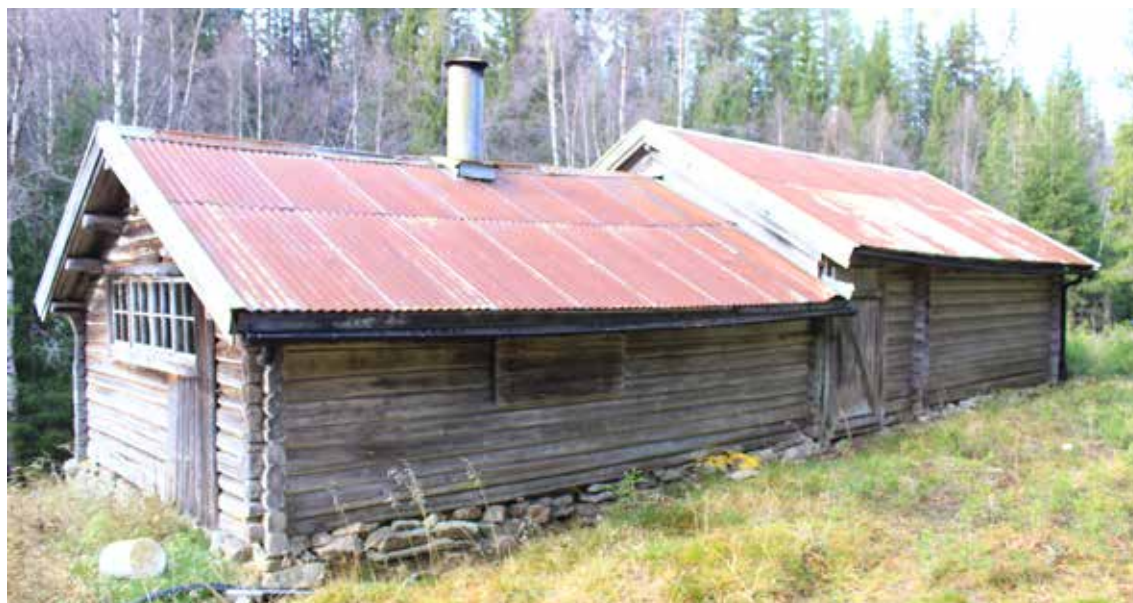
Kimbekkhytta på Øståsen består av koie sammenbygget med en stall, med mellomgang. Koia har autentisk innredning fra bruk som husvære i skogbruket.

*Kimbekkhytta med koie (nærmest), midtgang og stall.*

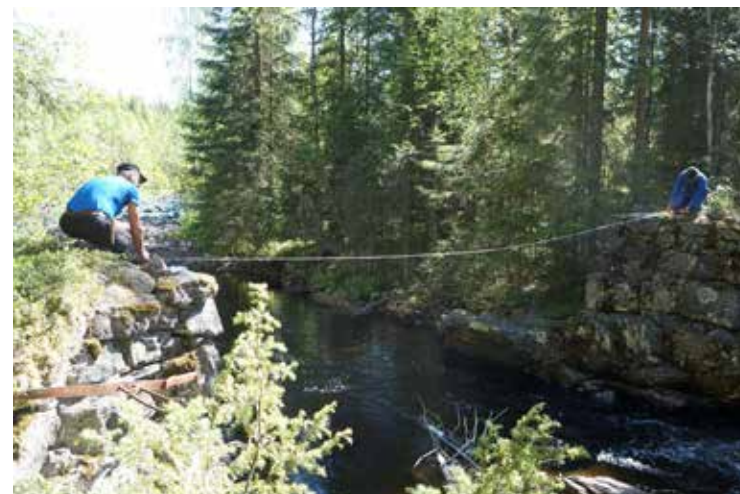
Oppmåling av Hofslivadet, steinfundamentene etter den tidligere brua over Lygna. Foto Dag Lindbråten.

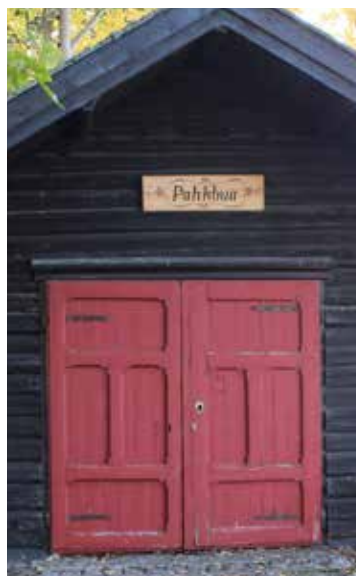
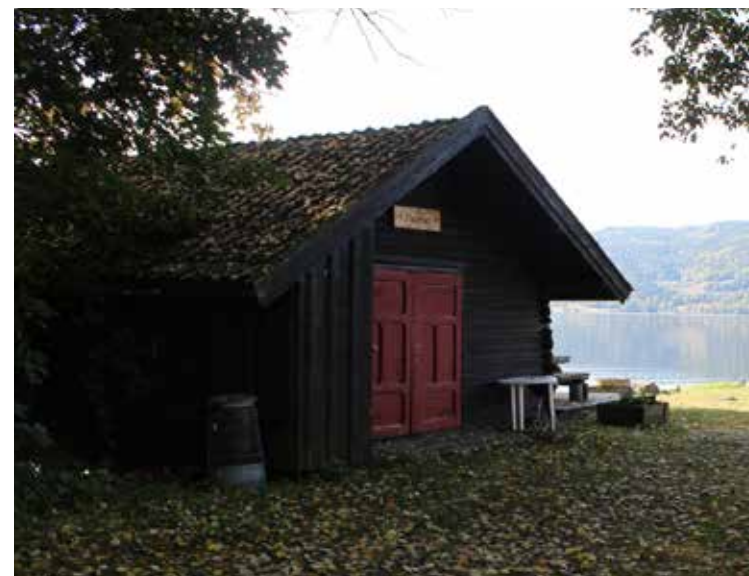
Spesielt for dampskipsanløpet i Enger at det opprinnelige bolverkskaret i dampskipskaia er synlig i fjorden (se bilde). Det ligger bevart under steinfyllingen i nåværende brygge.

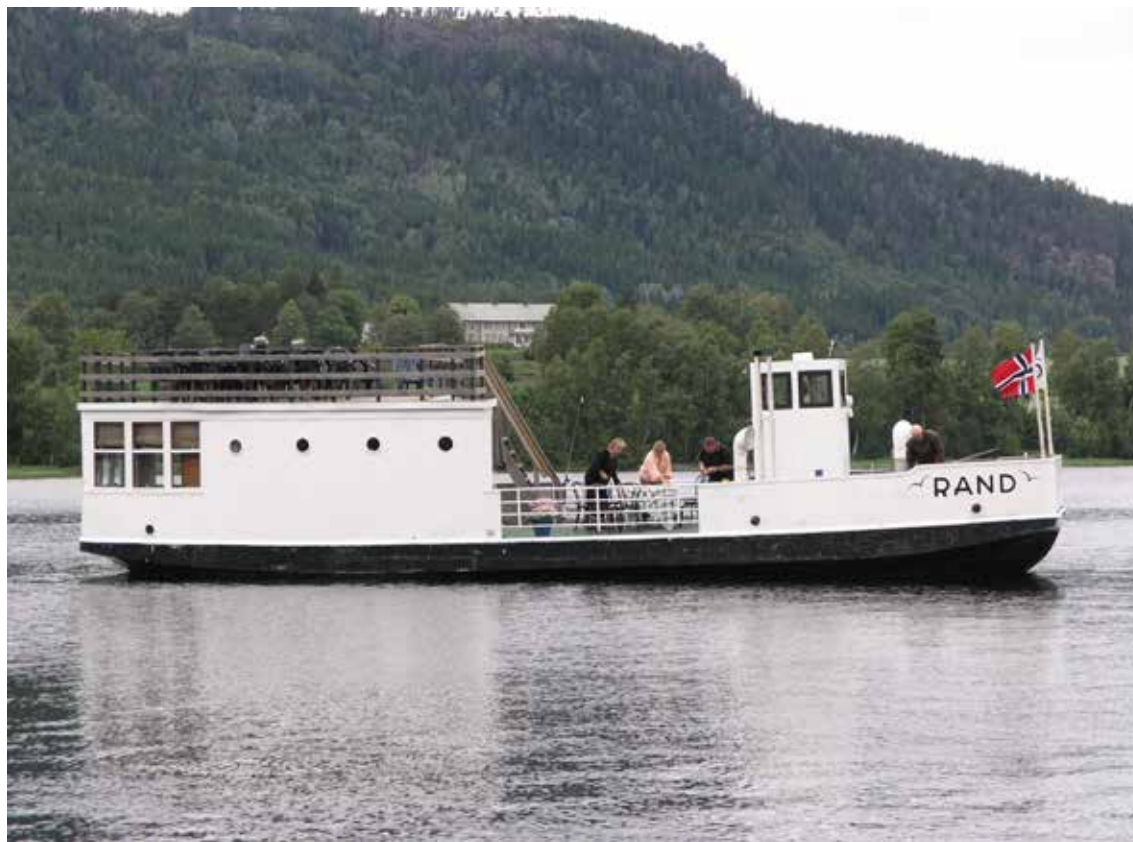
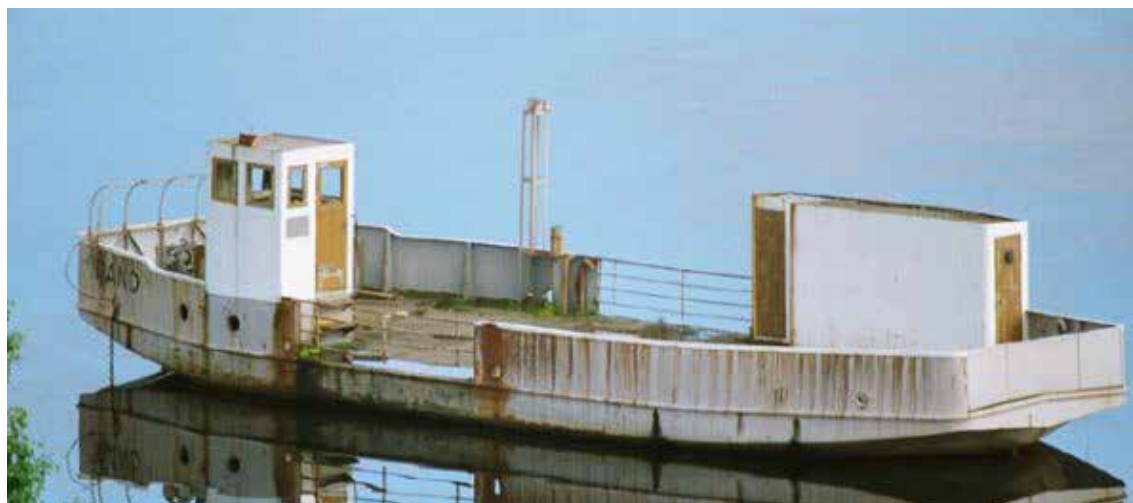
*MF Rand etter restaurering i 1988 (over). Foto Dag Lindbråten.*

*MF Rand slik den så ut kort tid etter at fergeruta var lagt ned (under). Foto ukjent/  
[www.mjossamlingene.no](http://www.mjossamlingene.no)*

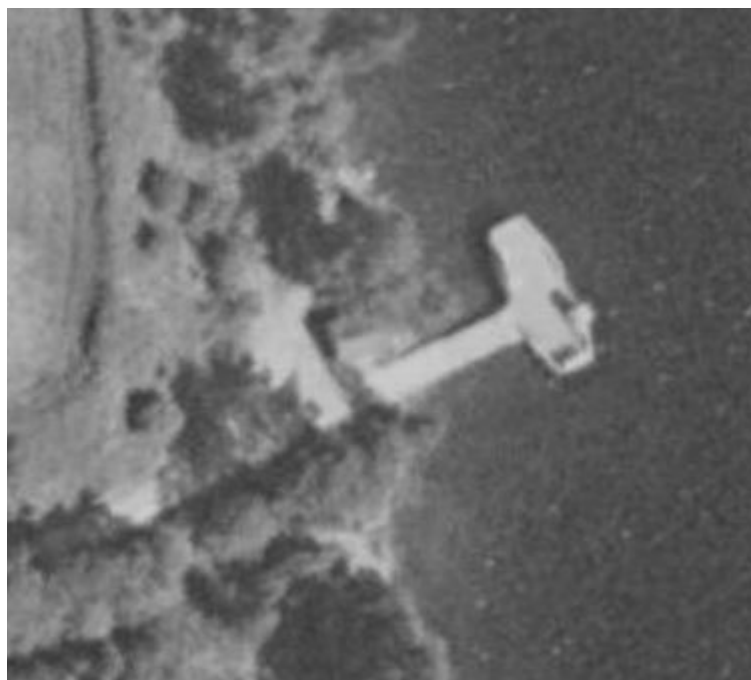
Fergeleiene knyttet til firekantsambandet har samme konstruksjon som vorrer av stein med bredde ca 4 meter. Steinvorrene er dekket av betong med smale jernbanskinner på sidene. Kjørebua av tre hvilte på skinnegangen. Bakgrunnen for konstruksjonen er at Randsfjorden er regulert 3 meter med varia-

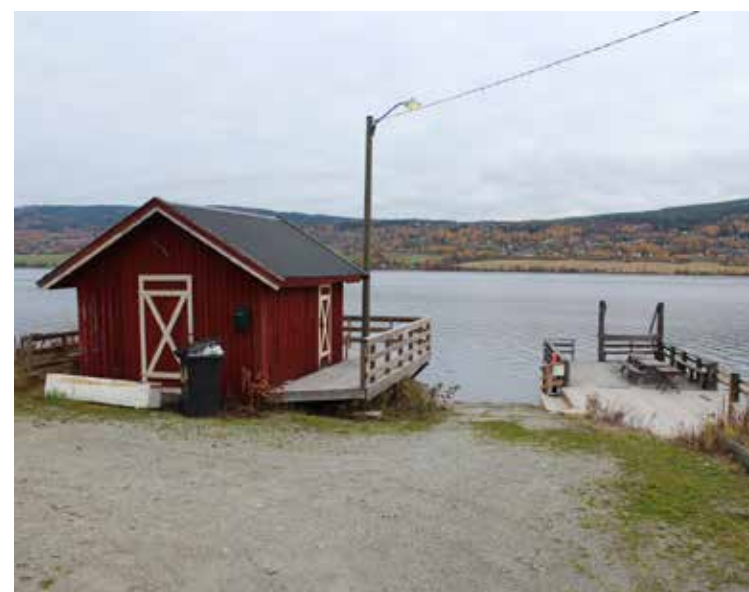
*Brakar fergeleie med utsnitt av ferga fortøyd ved kjørebua fra flybilde 1972, året før fergetrafikken ble nedlagt (over til høyre).*

*Vegen og steinvorren i midten med pakkhus til venstre. Brygga til høyre og gelender er tilføyelser ved bruk som badebrygge.*

Flybildene fra Brakar viser at ferga "Rand", som var i drift fra 1938 til fergetrafikken ble avviklet i 1973, hadde innkjøring på tvers midtskips. Ferga lå fortøyd i Brakar på tilgjengelige flyfoto, både i 1966 og 72.

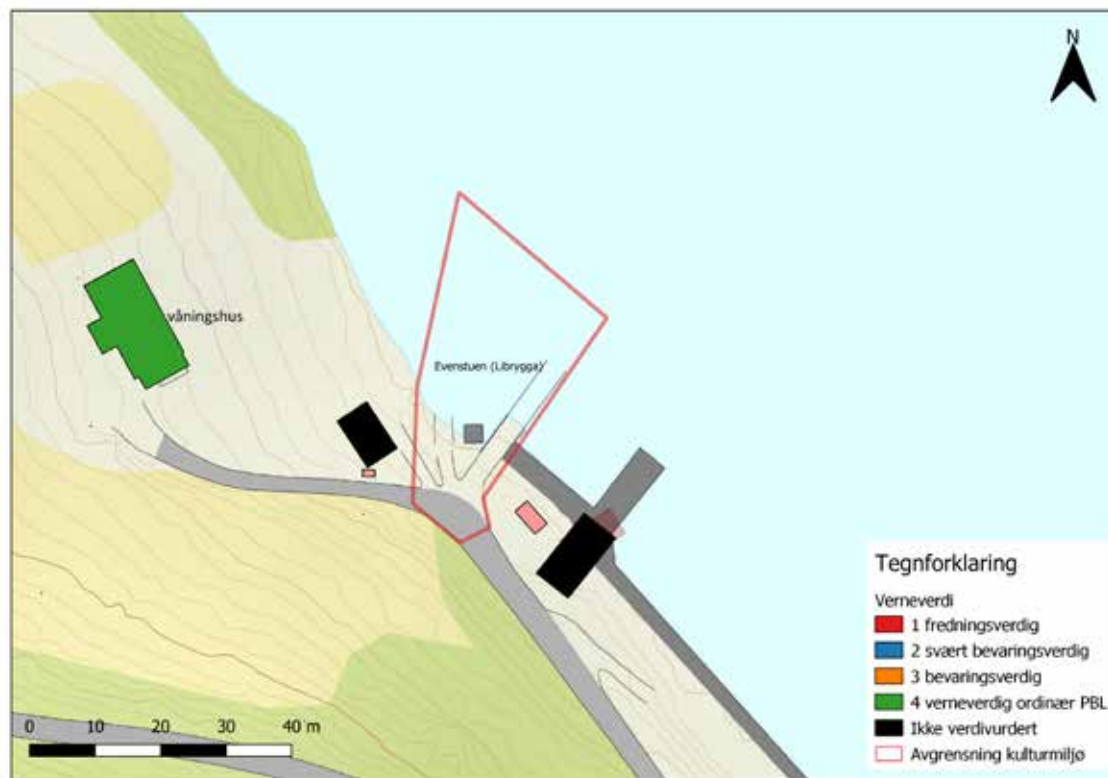
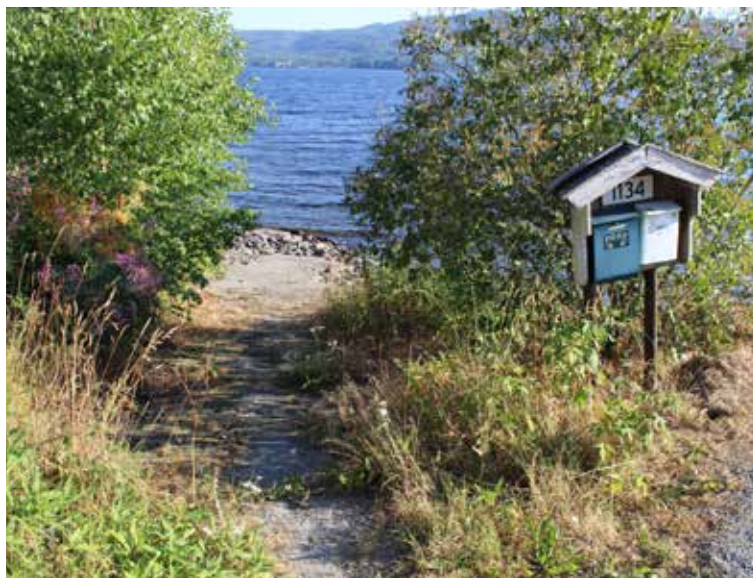
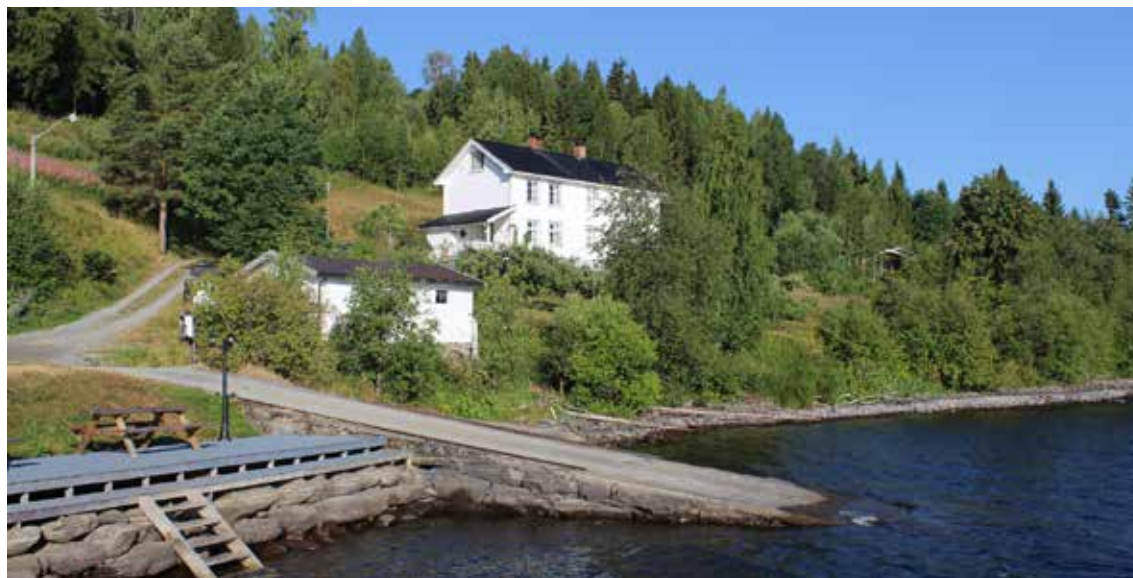
*Ligarda fergeleie (under til høyre) med Evenstuen i bakgrunnen. Steinvorren markerer fergeleiet. Steinkaia er en sekundær påbygning i forbindelse med Librygga (småbåthavn).*

*Nedkjøring til fjorden med usikker funksjon (under til venstre).*

Ligarda fergeleie på Evenstuen var en del av firekantsambandet over Randsfjorden i perioden 1923 - 1973.

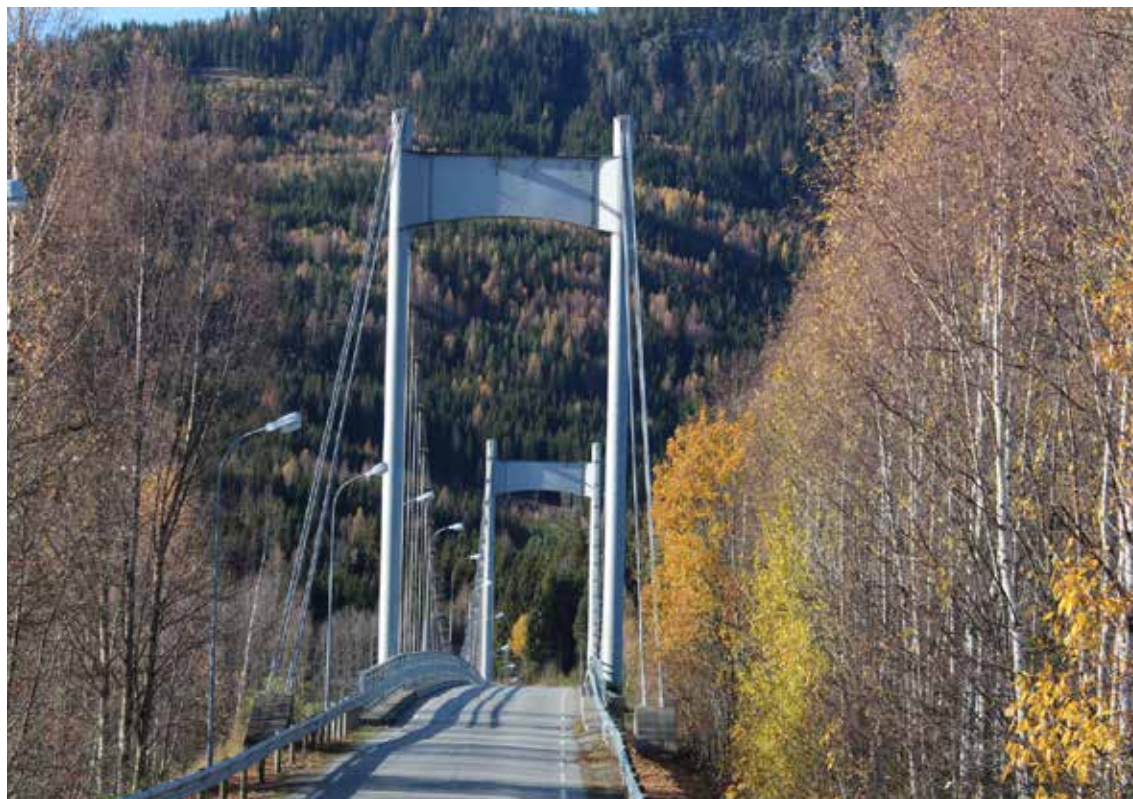
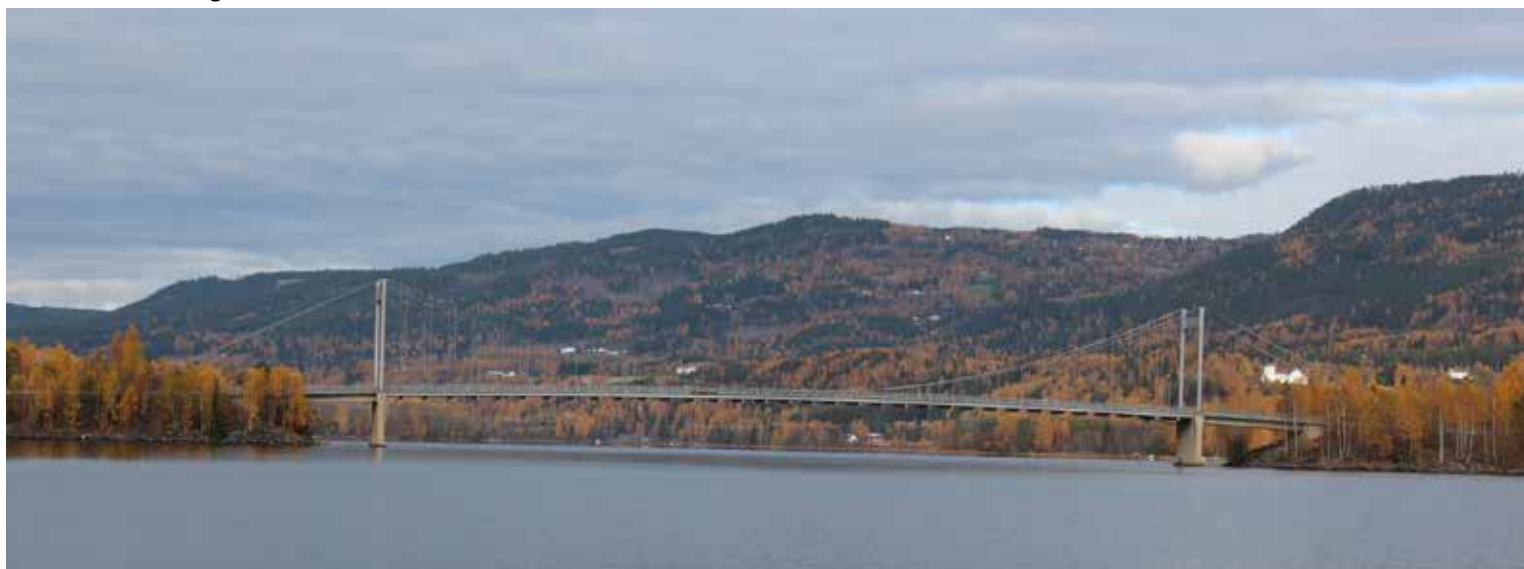
*Bruspennet med tykke stålvire festet i gravitasjonsankere bærer brulegmet av betong og asfalt over Randsfjorden mellom Rødnes og Setton.*

Fluberg bru fra 1966 er eneste bru over den 7 mil lange Randsfjorden. Brua revolusjonerte ferdselen omkring nordenden av fjorden. Ordfører Nils Minaberg i Fluberg lanserte ideen i 1938, og Stortinget vedtok byggingen i 1962.

Brua ligger inntil ei tidligere kai på Rødnessiden av fjorden. Denne er synlig som ei langstrakt steinfylling. Dette er trolig rester av dampskipskaia på Rødnes. Bjørnerud, og etter hvert Rødnes var et viktig endestopp som alternativ til Odnas når isen lå nord i fjorden. Herfra ble folk og varer fraktet landevegen på Bergenske hovedveg forbi Fluberg kirke til Odnas.

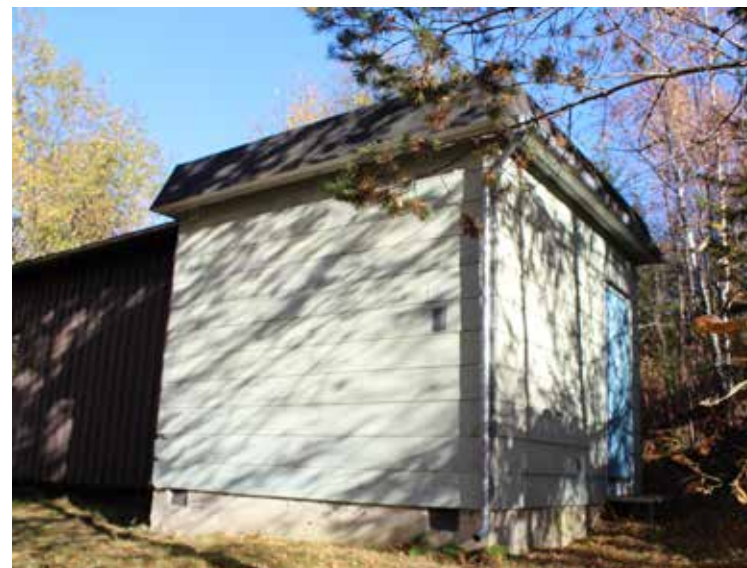
Fluberg automatkiosk inneholder en XY-sentral med 300 nummer fra 1970. Dette er den eneste komplette XY-sentral i Norge som er bevart på opprinnelig sted. Sentralen er ute av drift (1997). Ny sentral er bygd tett inntil den gamle.

Telefonsentralen har nummer J-20 i "Verneplan for Telenors bygninger og installasjoner".
